Ytre vei 21D, 1890 RAKKESTAD

**Pen og innholdsrik endeleilighet  
beliggende i etablert og  
barnevennlig boligområde.**

# Sammendrag av boligens tilstand

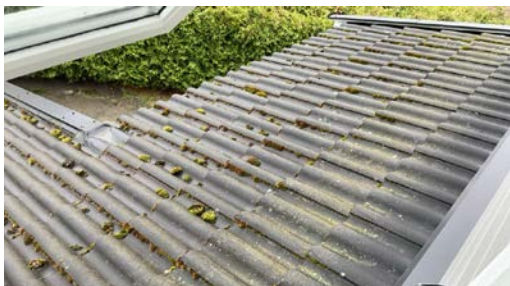
Det mangler snøfangere over inngangspart

Det bør vurderes å montere snøfangere for å hindre risiko for snøras som kan medføre skade.

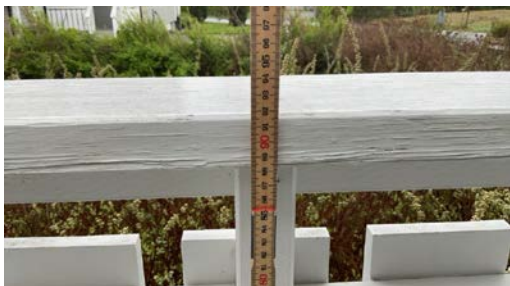
- Rekkverket er for lavt i forhold til dagens krav til rekkverkshøyder.
- Det er avvik:

Rekkverket er for lavt i forhold til dagens krav til rekkverkshøyder.

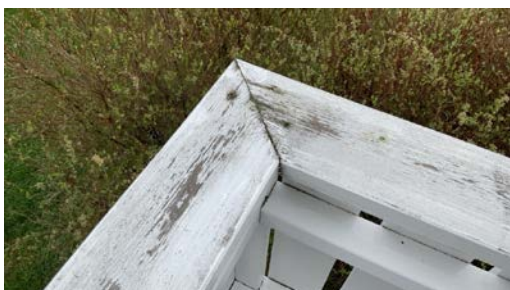
Det er etterslep på vedlikehold av overflater.

Terrassebord har stor risiko for fuktpåkjenning fra regnsprut, snøsmelting etc. Viktig med overflatebehandling og vedlikehold.

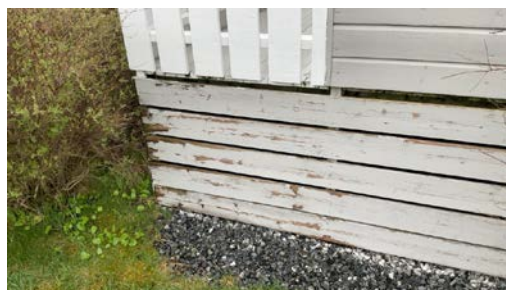
Det er etterslep på vedlikehold av overflater.

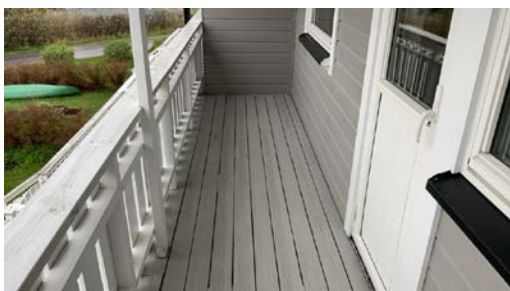
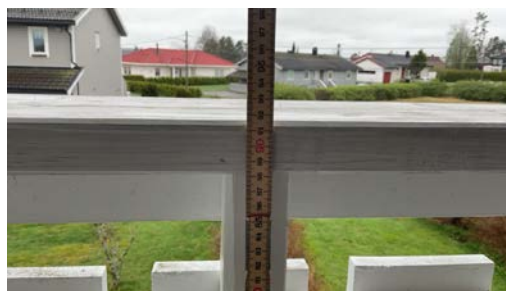
Rekkverket er for lavt i forhold til dagens krav til rekkverkshøyder.

- Det er ikke krav om utbedring av rekkverkshøyde opp til dagens forskriftskrav.

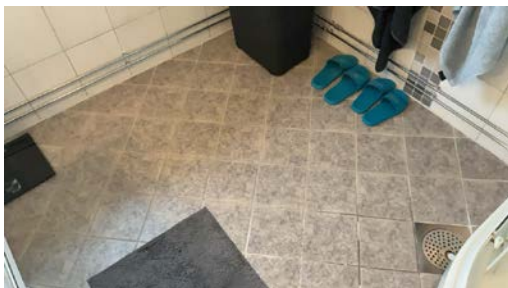
Misfarging av fuger.

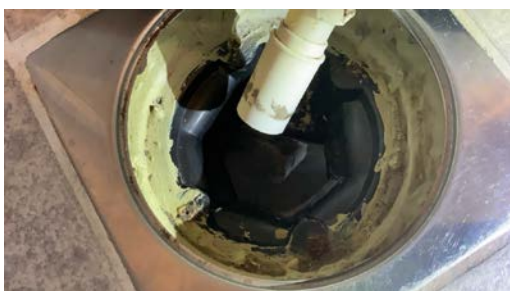
- Det er påvist mangelfull/feil utførelse rundt rørgjennomføringer e.l. som gir fare for fukt i konstruksjonen i våtsone.
- Mer enn halvparten av forventet brukstid er passert på membranløsningen.
- Mer enn halvparten av forventet brukstid er passert på slukløsningen.

Mer enn halvparten av forventet brukstid er passert på membran og slukløsningen.

- Det må foretas utbedring for å unngå fuktskader i konstruksjonen.
- Sluket må sjekkes og rengjøres jevnlig.

- Overvåk konstruksjonen jevnlig. For å få tilstandsgrad 0 eller 1 må løsningen utbedres, men tidspunktet for når dette er nødvendig er vanskelig å si noe om.

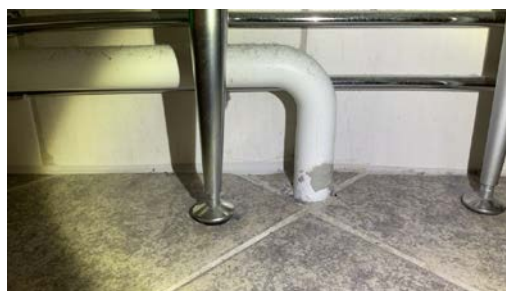
Utilfredsstillende tetting ved rørgjennomganger i våtrom kan føre til fuktinntrengning i konstruksjonen, noe som øker risikoen for vannskader, sopp- og muggdannelse.

Utilfredsstillende tetting ved rørgjennomganger
