Skjervgata 8, 8656 MOSJØEN

**Sentrum - 2 leiligheter og en
nærinsdel - tidligere restaurant -
Meget god beliggenhet**

Tilstandsrapport

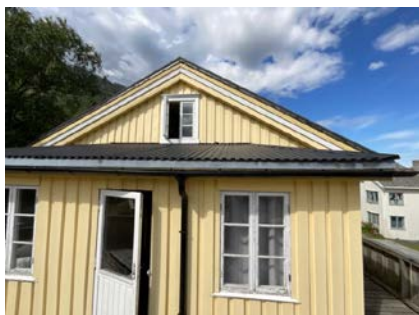
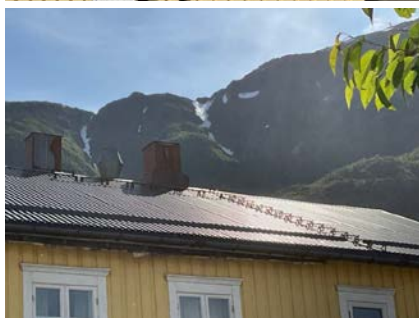
Taktekking

Taket har stålplater og er besiktiget fra bakkenivå og fra balkong.

- Mer enn halvparten av forventet brukstid er passert på taktekingen.
- Mer enn halvparten av forventet brukstid er passert på undertak.

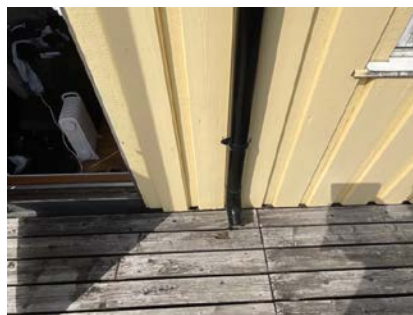
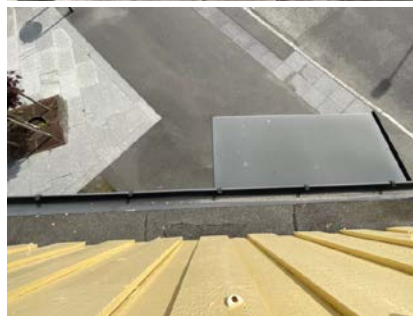
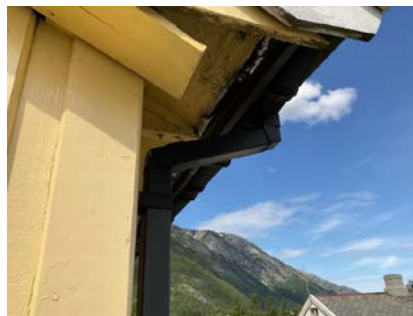
Renner og nedløp i lakkert metall på utbygg med soverom i leilighet 1. Heldekkende beslag over inngangsparti inn til restaurant. Plastrener og beslag på hovedtak.

- Mer enn halvparten av forventet brukstid er passert på renner/nedløp/beslag.
- Det er ikke tilfredsstillende bortledning av vann fra taknedløp ved grunnmur.

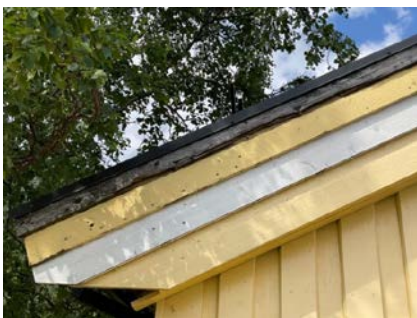
Veggene har tømmerkonstruksjon fra byggeår, mens nyere del (ved inngang restaurant) er i bindingsverk og fra 1960. Fasade/kledning har stående bordkledning med profilerte kanter på overliggere. Vindskibord er værslitte/ morkne.

- Det er ingen eller liten lufting i nedre kant av kledning mot grunnmur.

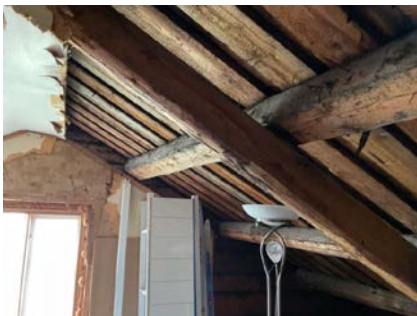
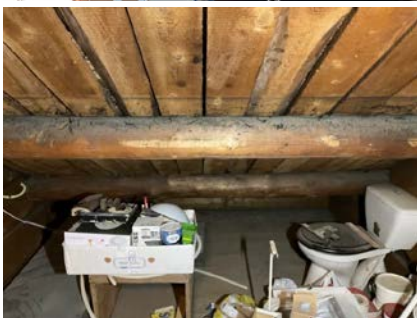
Saltak, langsgående dragere, trekonstruksjoner.

- Det er liten lufting i nedre kant av konstruksjonen.

Byggeier holder på med innsetting av ventiler i gavlvegger for å bedre lufting. En del fuktskjolder i undertak/takkonstruksjonen uten fuktutslag på måling.

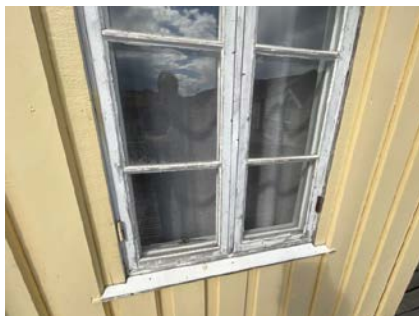
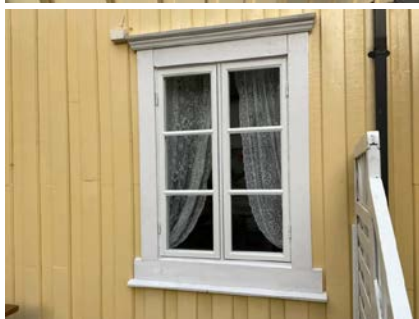
- Karmene i vinduer er slitte og det er sprekker i trevirket.

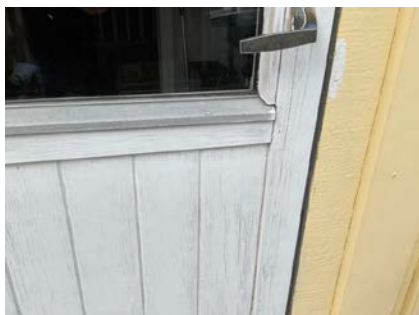
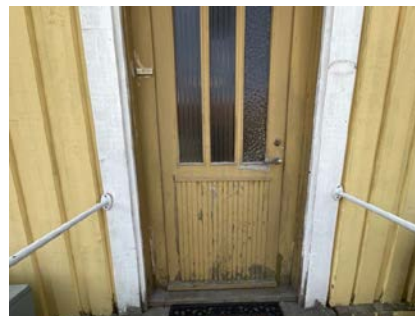
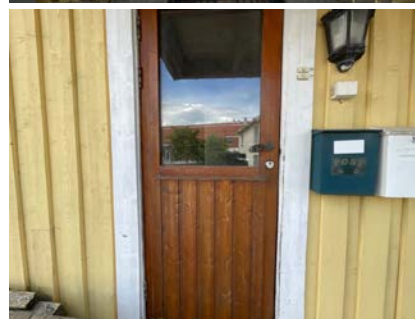
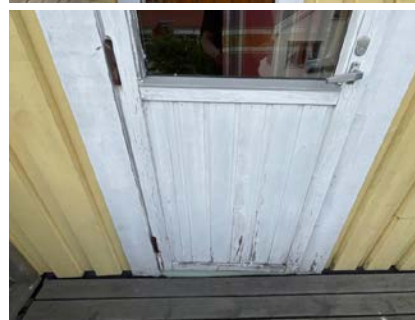
Bygningen har malt balkongdør i tre ut til terrasse fra soverom i leilighet 1 og fra trappegang ved leilighet 2. Ytterdør i malt tre inn til trapperom i leilighet 1. Ytterdør i malt tre med glass inn til trappegang leilighet 2. Teakdører med glassfelt inn til restaurant.

- Karmene i dører er værslitte utvendig og det er sprekker i trevirket. Gjelder både terrassedør og ytterdør til leilighet 1.

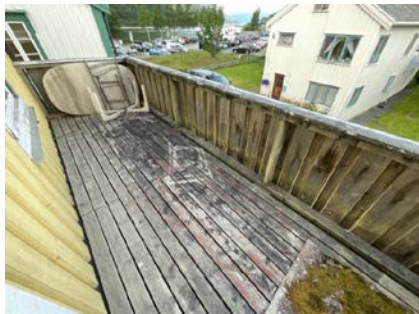
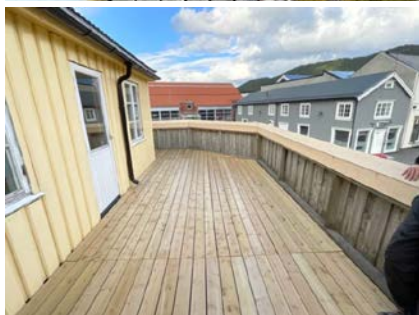
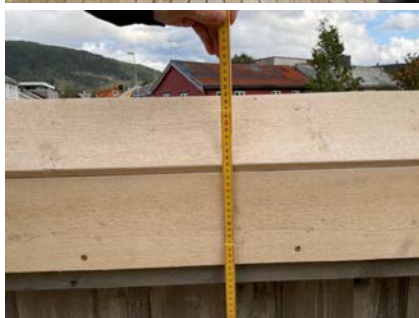
Balkong er utført i impregnerte trekonstruksjoner. Spaltegulv av impregnert terrassebord.

- Rekkverket er for lavt i forhold til dagens krav til rekkverkshøyder. Gjelder på den minste balkongen. På den største balkongen er dekke nettopp skiftet og rekkverkshøyden økt til 104 cm.

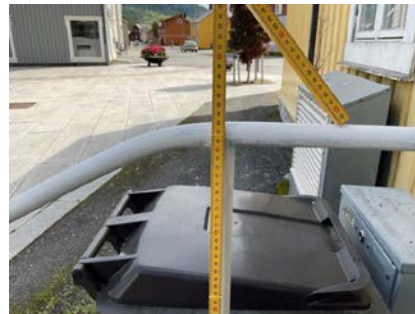
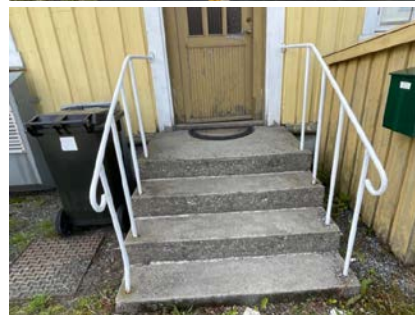
Utvendig trapp i betong med stålrekkverk til leilighet 1. Rekkverkshøyde 83 cm.

- Rekkverkshøyder er under dagens forskriftskrav til rekkverk i trapper.
- Åpninger i rekkverk er ikke i henhold til krav i dagens forskrifter.

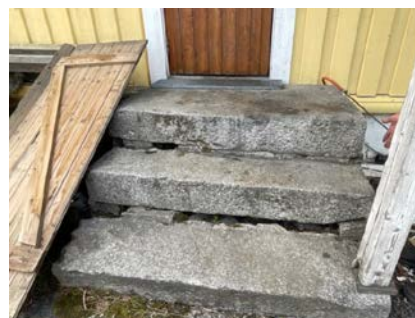
Utvendig steintrapp til leilighet 2.

- Det er ikke montert rekkverk.

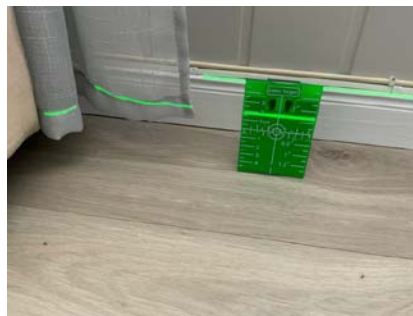
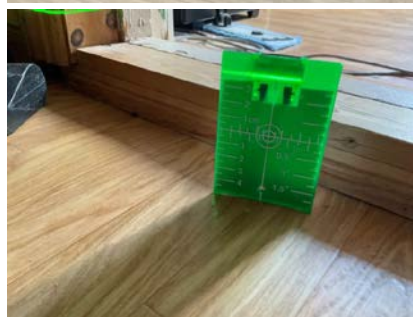
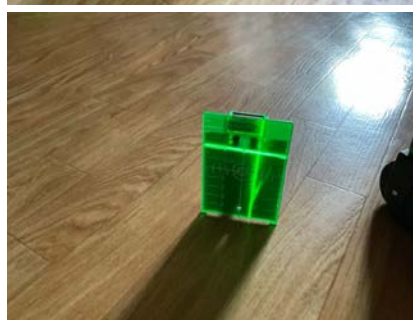
Etasjeskiller er av trebjelkelag. Romhøyde i leilighet 1 ca 2,2-2,27 m. Romhøyder i leilighet 2 er ca 2,38-2,70 m.

- Målt høydeforskjell på over 30 mm gjennom hele rommet. Tilstandsgrad 3 gis med bakgrunn i standardens krav til godkjente måleavvik.
- Målt høydeforskjell på over 20 mm innenfor en lengde på 2 meter. Tilstandsgrad 3 gis med bakgrunn i standardens krav til godkjente måleavvik.
- Målt høydeforskjell på over 15 mm gjennom hele rommet. Tilstandsgrad 2 gis med bakgrunn i standardens krav til godkjente måleavvik.

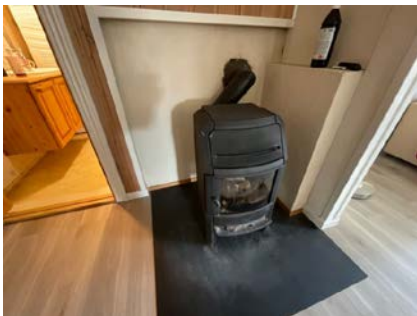
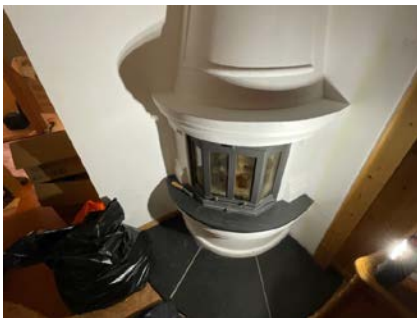
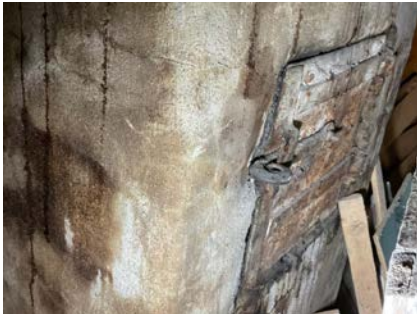
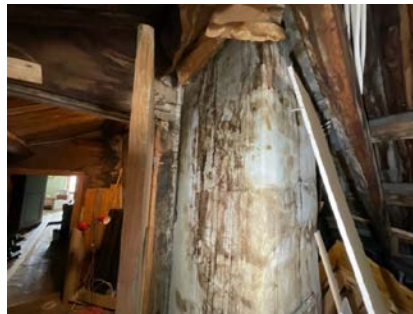
Boligen har mursteinspipe, elementpipe, vedovn, peis og sotluke/feieluke. 3 piper, men kun 2 i funksjon, som brukes av leilighetene.

- Ildfast plate mangler på gulvet under sotluke/feieluke på pipe.
- Pipevanger er ikke synlige.

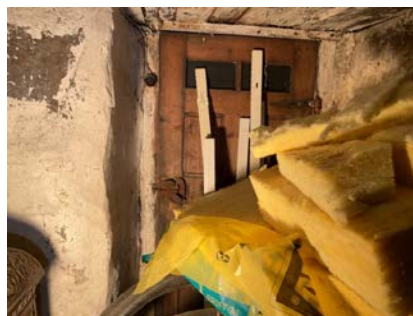
Bygningen har krypkjeller under trebjelkelag og stubbegulv.

- Krypkjeller har ingen adkomstmulighet og derfor ikke nærmere vurdert innvendig.

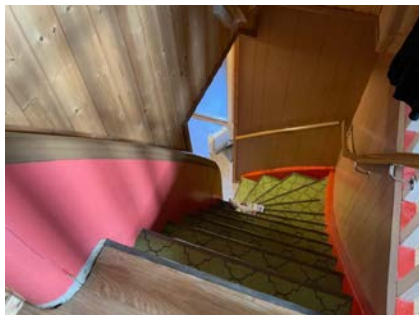
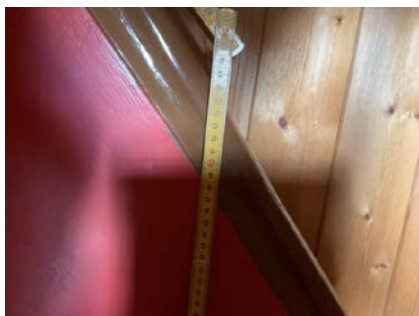
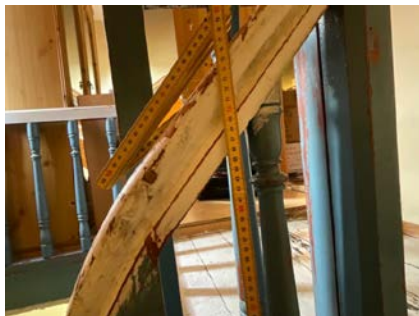
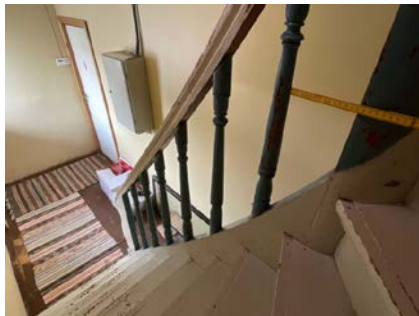
Boligen har malt tretrapp med belegg i trinnene opp til leilighet 1. Rekkverkshøyde 56 cm. Til leilighet 2 er det malt tretrapp, Rekkverkshøyde 75 cm. Åpninger ca 14 cm. Trapp til loft i lakkert tre, mangler håndlist. Åpning mellom trinnet ca 15 cm.

- Trappen er nokså bratt og lite egnet for trapp mellom boligrom.
- Åpninger i rekkverk er større enn dagens forskriftskrav til rekkverk i trapper.

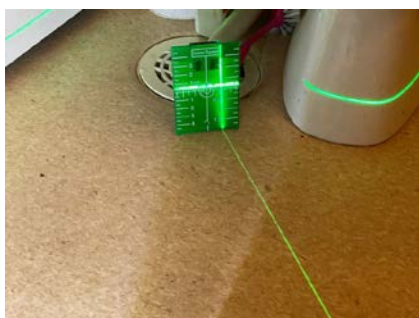
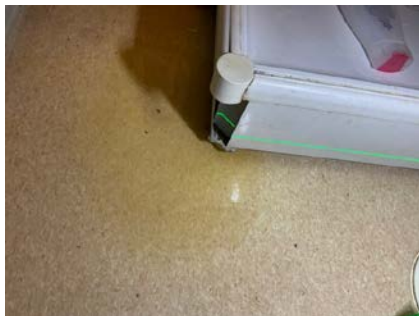
Gulvet har vinylbelegg. Rommet har ingen varmekilde. Fall mot sluk er målt til 5 mm. Beleggoppkant ved terskel ca 30 mm.

- Krav til fall er ikke oppfylt og gulvet er tilnærmet flatt (har ikke motfall).

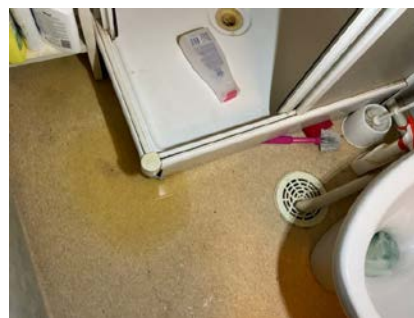
Avløp fra dusjkabinett går i rør rett i sluk, men kabinettet lekker vann utpå gulvet som blir stående i lommer på gulvet.

Rommet har innredning med heldekkende servant, toalett og dusjkabinett.

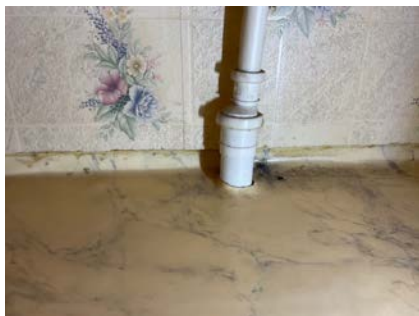
- Mer enn halvparten av forventet brukstid er passert på slukløsningen.
- Mer enn halvparten av forventet brukstid er passert på membranløsningen.
- Det er påvist mangelfull/feil utførelse rundt rørgjennomføringer e.l. som gir fare for fukt i konstruksjonen i våtsone.

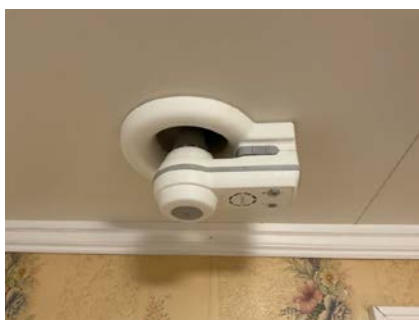
Det er mekanisk avtrekk i tak.

- Våtrommet mangler tilluftsventilering, f.eks. spalte/ventil ved dør.

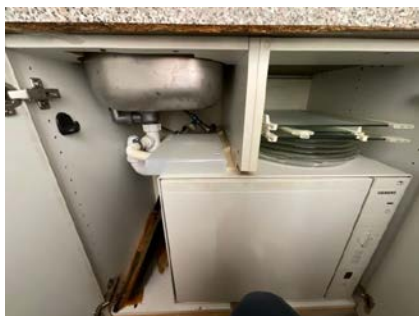
Kjøkkenet har innredning med hvitmalt glatte fronter. Benkeplaten er av laminat. Det er kjøl/fryseskap, platetopp, stekeovn og liten oppvaskmaskin i skap under vask.

- Kjøkkeninnredningen er av eldre dato, og den mangler bruksfunksjoner/løsninger som er forventbart på et kjøkken.

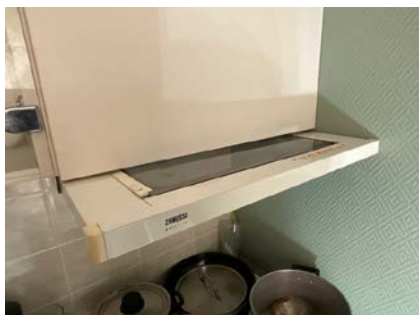
Det er kjøkkenventilator med avtrekk ut via tak.

- Det er avvik:
Lyset virker ikke, kan være bare lyspæren.

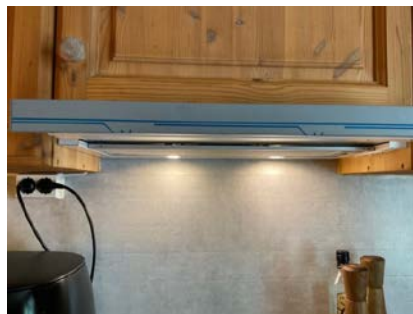
Det er kjøkkenventilator med kullfilter.

- Det er kun kullfilterventilator på kjøkkenet og heller ikke andre forserte/mekaniske avtrekkløsninger fra kokesonen.

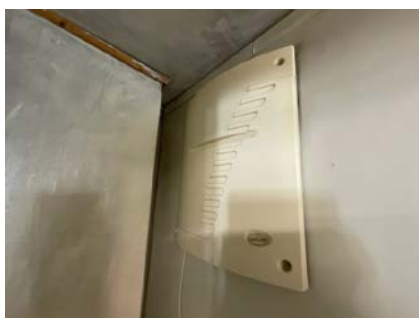
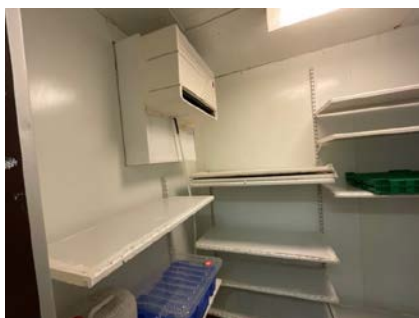
Kjølerommet har kjøleagregat fra Norcool, årstall 1999.

- Mer enn halvparten av forventet brukstid er passert på kjøleagregat.

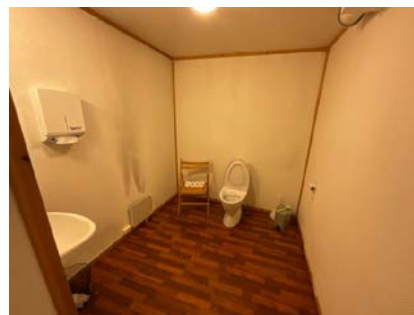
Toalettrom med malerstrie på vegger, laminat på gulv og malerpapp i himling.

- Toalettrom mangler tilluftsventilering, f.eks. spalte/ventil ved dør.

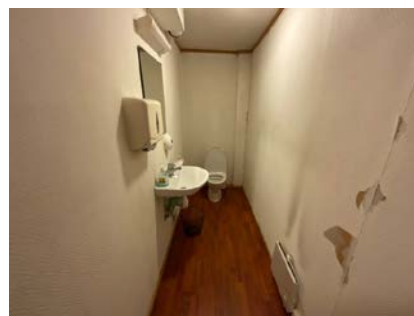
Toalettrom platekledd med malerstrie, malerpapp i himling, laminat på gulv.

- Toalettrom mangler tilluftsventilering, f.eks. spalte/ventil ved dør. Skader på malerstrie.

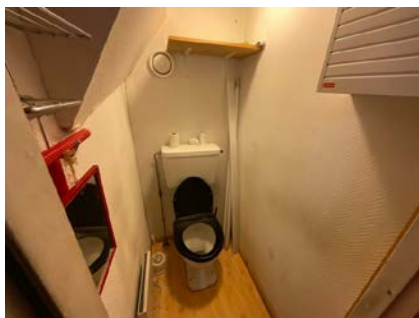
Toalettrom med tapetserte platevegger. Belegg på gulv, plater i himling. Gulv gir etter mot utgangsdør.

- Toalettrom mangler tilluftsventilering, f.eks. spalte/ventil ved dør.

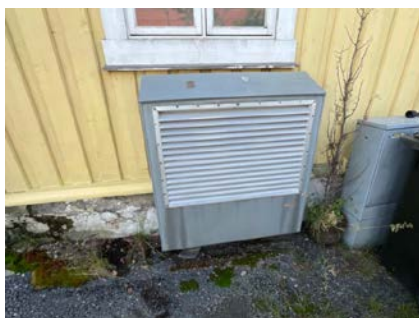
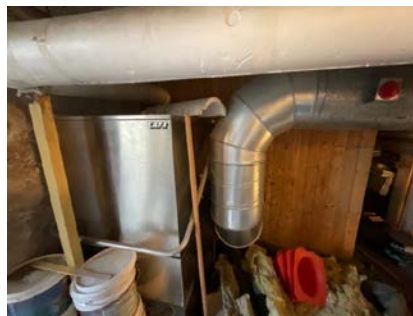
Restaurant har ventilasjonsanlegg, bygg forøvrig har ingen ventilasjon, kun lufting via vinduer. På loft monterer nå byggeier ventiler i gavlvegger.

- Det er påvist mangelfull ventilasjon på ett eller flere rom i boligen.

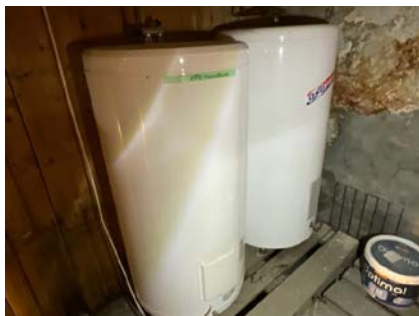
- Det er ikke påvist tilfredsstillende avrenning eller annen kompensierende løsning fra varmtvannstank.
- Det er påvist at varmtvannstank er over 20 år

- Det bør etableres tilfredsstillende avrenning eller lekkasjesikring ved varmtvannstank.
- Det er ikke behov for utbedringstiltak siden tanken fungerer i dag, men ut ifra alder kan skader plutselig oppstå på eldre tanker.

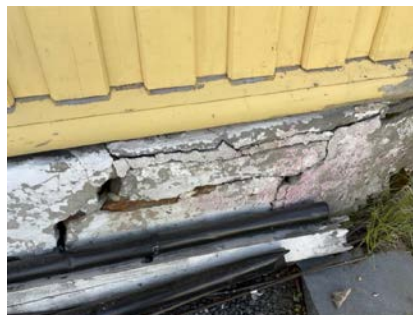
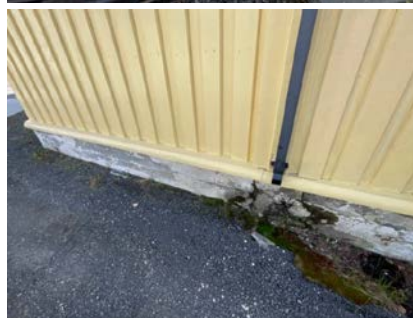
Bygningen har grunnmur i natursteinsmur som er pusset utvendig. Vanlig betongmur under nybygg fra 1964.

- Det er registrert horisontalriss som er symptom på jordtrykk.
- Det er registrert skråriss som er symptom på setninger.
- Grunnmuren har sprekkdannelser.

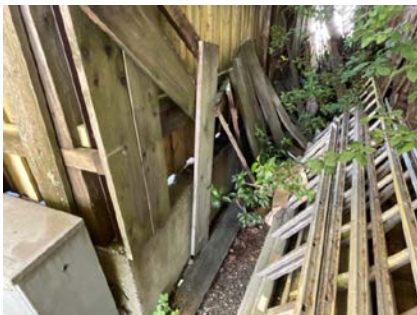
Forstøtningsmurer er av betong fra ca år 2000.

- Det er påvist mindre sprekker og/eller skjevheter i muren.

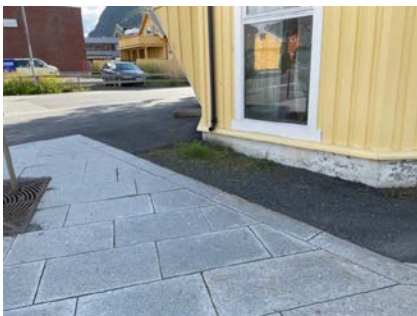
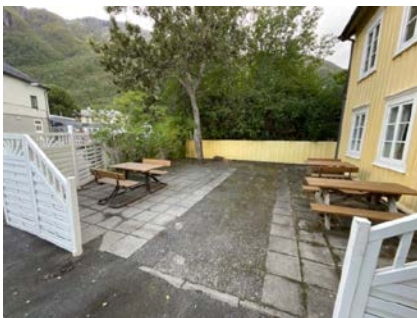
Det er relativt flatt terreng rundt boligen. Steinlagt mot nord, asfalt i øst, gruslagt mot sør og vest.

- Eiendommen ligger i flomutsatt område iht. kommuneplan.

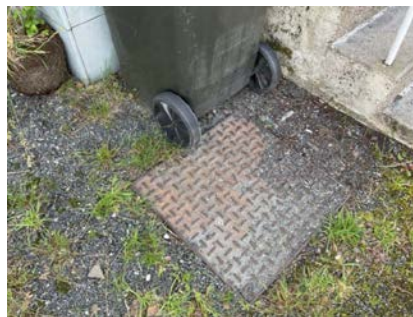
Septiktanken er av betong. Fra ca 1960, tømming årlig.

- Mer enn halvparten av forventet brukstid er passert på septiktank.
