Vestre Totenveg 113, 2818 GJØVIK

**Enebolig med attraktiv beliggenhet langs Vestre Totenveg – oppussingsobjekt med stort potensial.**

Befaringsdato: 27.01.2025    Rapportdato: 13.02.2025    Oppdragsnr.: 19185-1754    Referansenummer: GW6402  
Autorisert foretak: Factum Takst AS    Sertifisert Takstingeniør: Amund Forset

# Tilstandsrapport

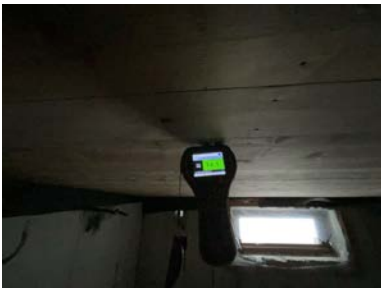
### 1 TG 2 Radon

Takstmannen har ikke kjennskap til radonmåling av boligen, boligen er ikke utført med radonsperre.  
Statens strålevern anbefaler radonmåling i bolig. Mer info angående radon kan hentes hos kommunen og Statens strålevern, [www.nrpa.no/radon](http://www.nrpa.no/radon).
