Vestre Totenveg 113, 2818 GJØVIK

**Enebolig med attraktiv beliggenhet langs Vestre Totenveg – oppussingsobjekt med stort potensial.**

Befaringsdato: 27.01.2025    Rapportdato: 13.02.2025    Oppdragsnr.: 19185-1754    Referansenummer: GW6402  
Autorisert foretak: Factum Takst AS    Sertifisert Takstingeniør: Amund Forset

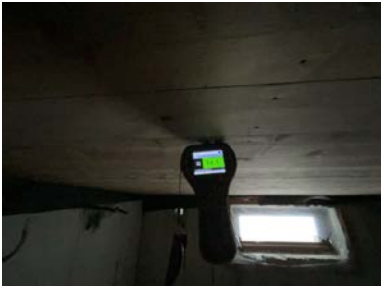
### TG 2 Radon

Takstmannen har ikke kjennskap til radonmåling av boligen, boligen er ikke utført med radonsperre.  
Statens strålevern anbefaler radonmåling i bolig. Mer info angående radon kan hentes hos kommunen og Statens strålevern, [www.nrpa.no/radon](http://www.nrpa.no/radon).
