Veståsvegen 290, 2323 INGERBERG

**ØVRE VANG**

# Tilstandsrapport

Befaringsdato: 12.09.2023

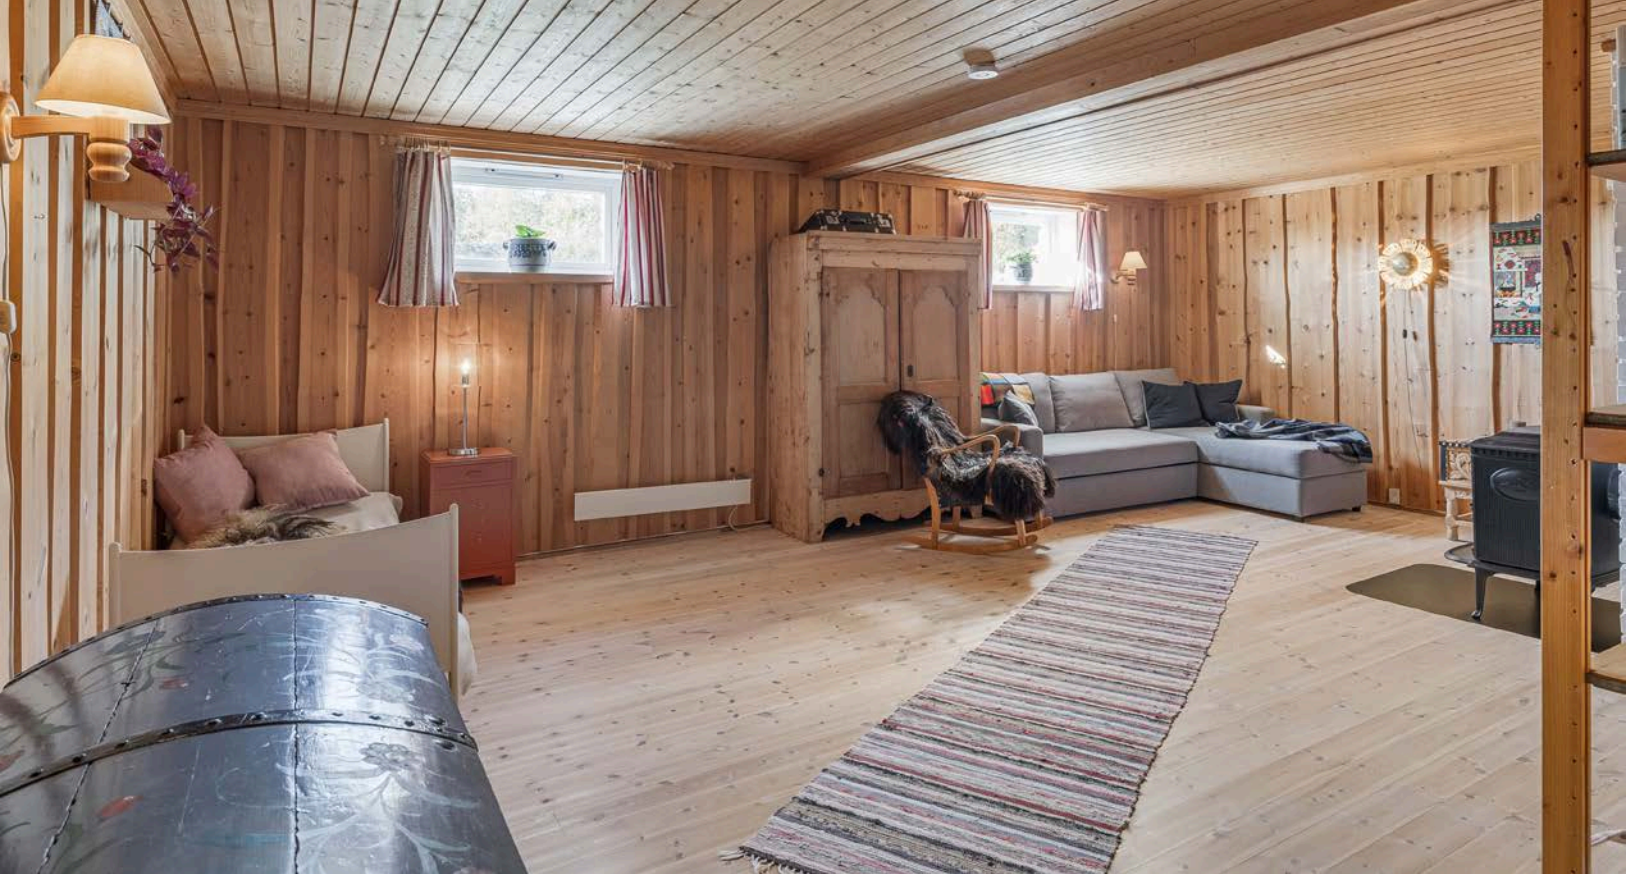
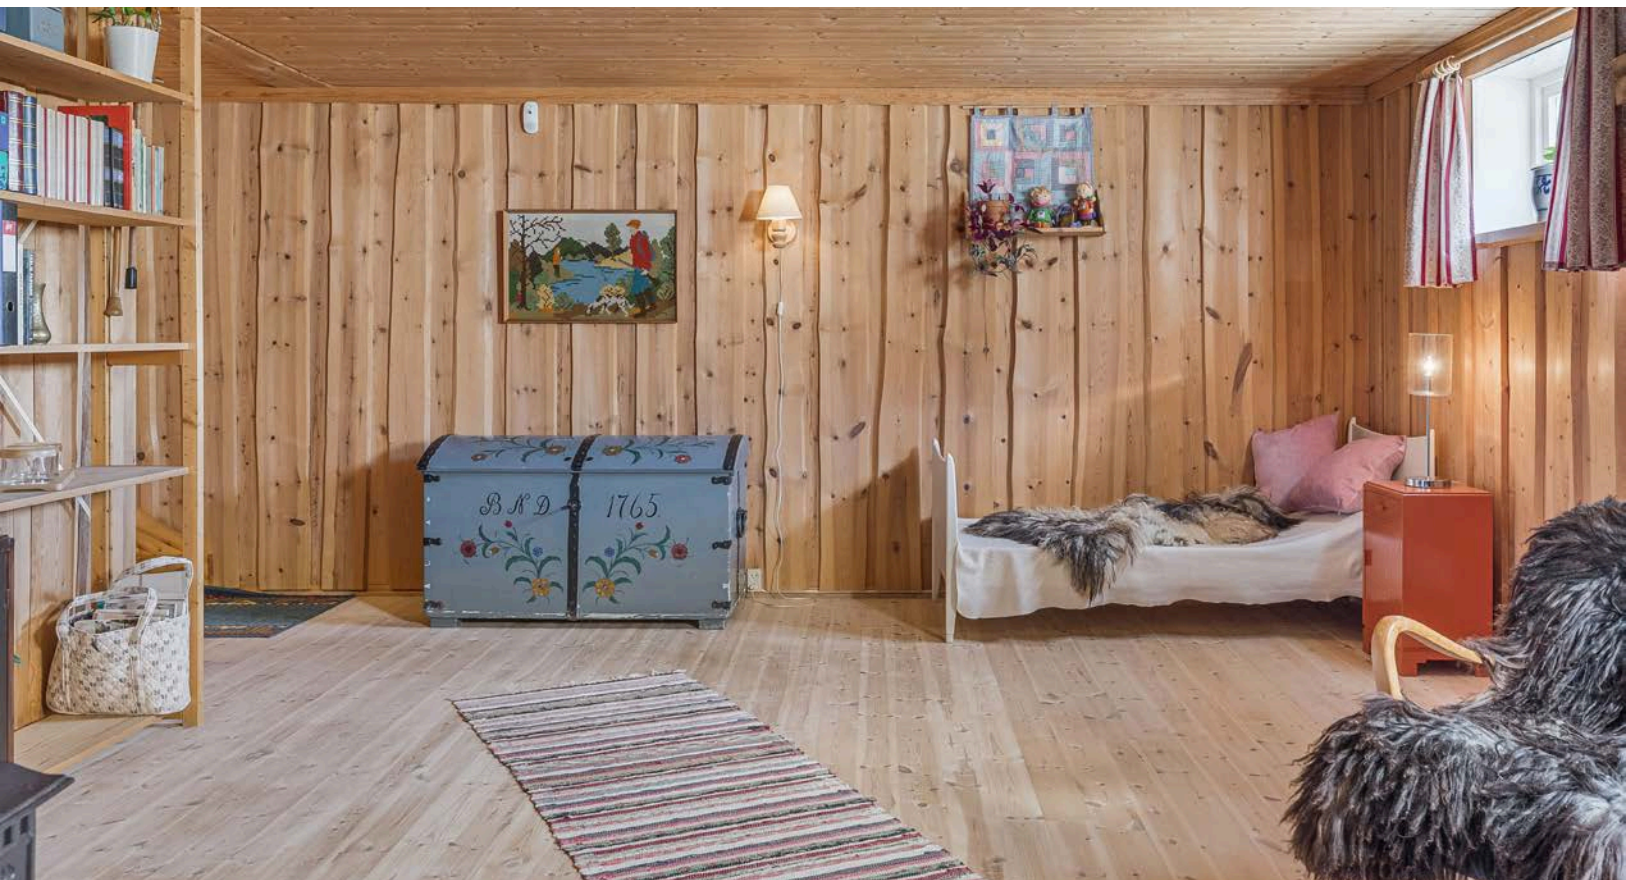
Kjellerstua er ikke søkt bruksendret og godkjent til varig opphold. Vinduene er for små og det er ikke godkjent rømningsvei.

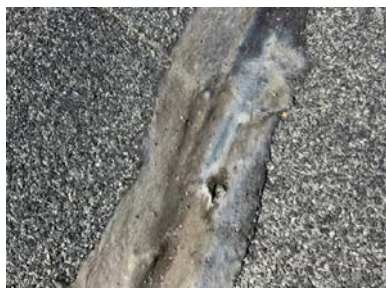
Manglende håndverksmessig utførelse på deler av arbeid i gradrenner. Gradrenner er fuget med tettmasse etter at det har tidligere oppstått lekkasje, bruk av fugemasser er en kortvarig løsning.

Løsningen øker risikoen for fuktskader. Behov for utbedringer.

Manglende håndverksmessig utførelse på deler av arbeid i gradrenne.

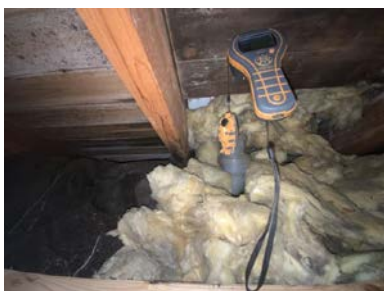
- Det er begrenset/dårlig ventilering av takkonstruksjonen.
- Det er påvist fuktskjolder/skader i takkonstruksjonen.
- Konstruksjonene har skjevheter.

Tilgjengelige deler av takkonstruksjon er delvis innsisert fra gangbart gulv og lyst med lommelykt. Ved enkel fuktmåling registrerte jeg tørre verdier. Synlige fuktmerker og svertesopp. Det er opplyst av eier at det har vært lekkasjer på taket tidligere som er utbedret. Merker var tørre på befaringen. Det er opplyst av eier at det er mangelfull isolasjon i gesimskasse i hagestue. Takkonstruksjonen har skjevheter/svai i stue. Spor av mus registrert, ukjent omfang. Tilstandsgrad gitt pga. nevnte forhold.

Ved enkel fuktmåling registrerte jeg tørre verdier.

- Lufting/ventilering bør forbedres.

For å hindre mus i å komme inn kan man montere «luseklosser» (tynne lekter eller sløyfer), korrosjonsbestandig nettingduk, museband (taggete stålbånd) eller beslag som dekker hull og sprekker.

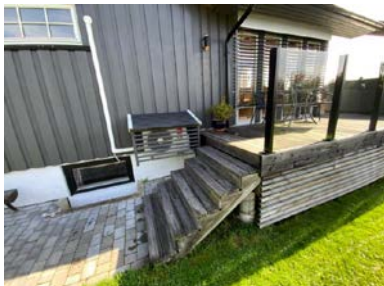
Manglende rekkverk kan føre til fallulykker.

Det er ikke montert rekkverk.

- Rekkverk må monteres for å lukke avviket.

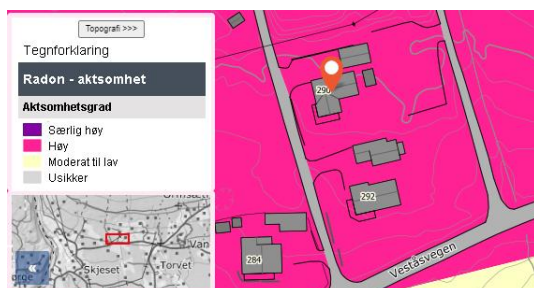
Eiendommen ligger i et området som er markert med høy aktsomhet i kartet.

- Det bør gjennomføres radonmålinger.

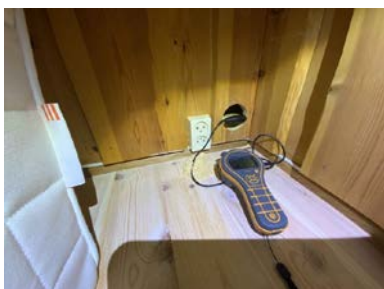
Fuktmåling ble foretatt, jeg målte tørre verdier i konstruksjon.

- Det påviste fuktnivå gir grunn til å overvåke konstruksjonen jevnlig for å se utvikling over tid, og eventuelt foreta tiltak for å unngå fuktskader.

Jeg anbefaler ytterligere undersøkelser av konstruksjon for sistene.

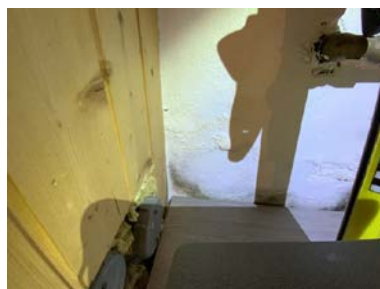
Saltutslag på enkelte steder på grunnmur.

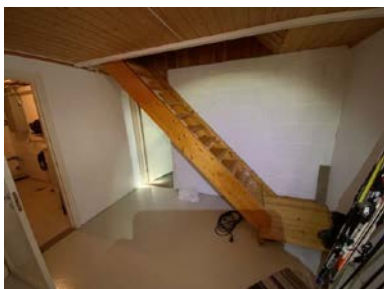
Konsekvensen av manglende rekkverk kan være fallulykker, tiltak for å bedre sikkerheten anbefales.

Det er ikke montert rekkverk.

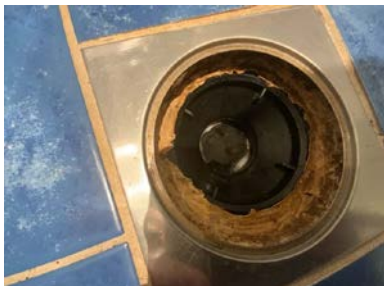
Det er rundt sluk påvist en ikke-fagmessig utførelse av membran/tettesjikt/klemring.

- Sluket må sjekkes og rengjøres jevnlig.
  - Overvåk tilstanden jevnlig. For å få tilstandsgrad 0 eller 1 må tettesjiktet skiftes ut, men tidspunktet for når dette er nødvendig er vanskelig å si noe om. Ved renovering, påse at alle forhold med tettesjiktet, våtsone, sluk, røranlegg mv. dokumenteres.
- Avviket forkorter brukstiden på våtrommet.

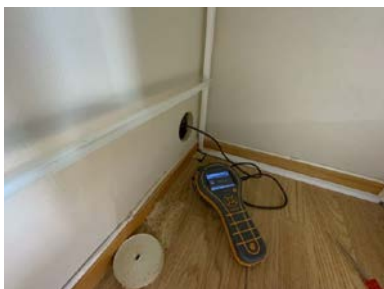
Ved fuktmåling ble det registrert tørre verdier.

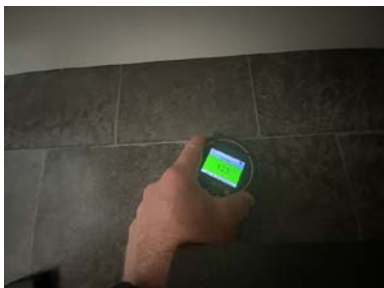
Ved bruk av fuktindikator registrerte jeg ingen unormale verdier.

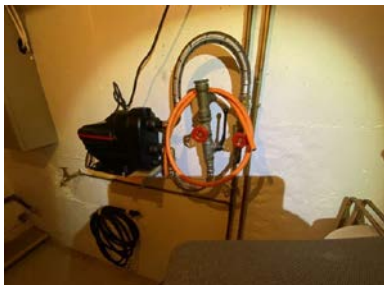
Stoppekran er montert i kjeller.

- Det er ikke behov for utbedringstiltak siden anlegget fungerer i dag, men ut ifra alder kan skader plutselig oppstå på eldre anlegg.
