Villavegen 1, 8700 NESNA

Nøkkelinformasjon

Befaringsdato: 08.10.2024

Rapportdato: 16.10.2024

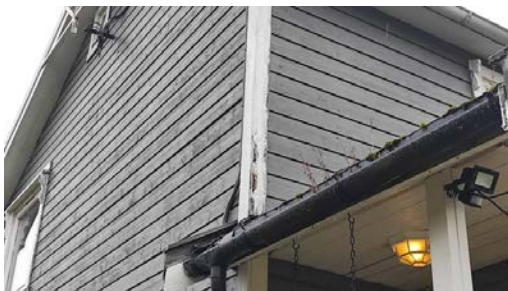
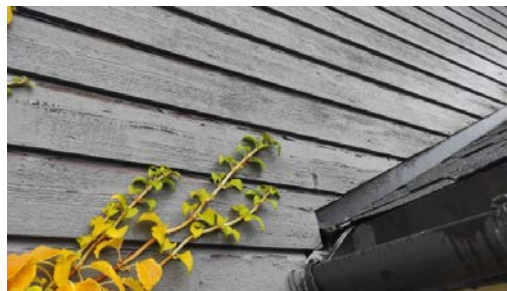
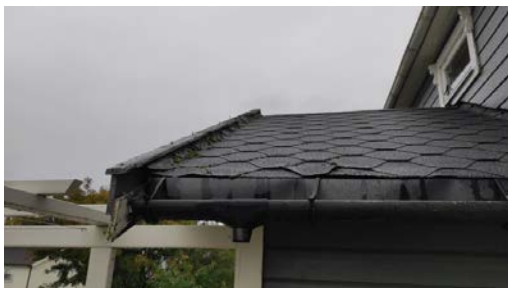
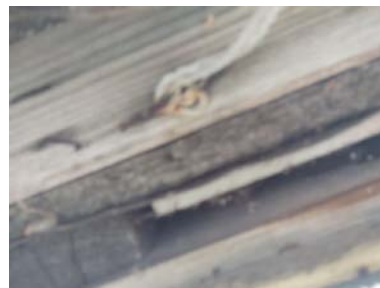
- Det er påvist spredte råteskader i bordkledningen.
- Det er ingen musesperre i nedre kant av konstruksjon.

- Musesperre må etableres.
- Råteskadet trekledning må skiftes ut.

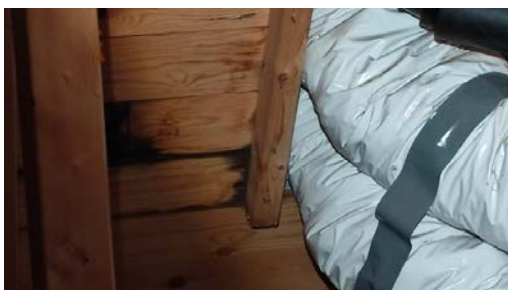
- Det er begrenset/dårlig ventilering av takkonstruksjonen.
- Det er fra loft/kryploft påvist indikasjon på at det er punktering av dampspærre, som medfører svekket effekt av dampspærrefunksjonen.
- Det er påvist fukt/råteskader i takkonstruksjonen.

Fuktmerker rundt luftehatt på tilbygde del.

- Råteskadede konstruksjoner må skiftes ut.
- Lufting/ventilering bør forbedres.

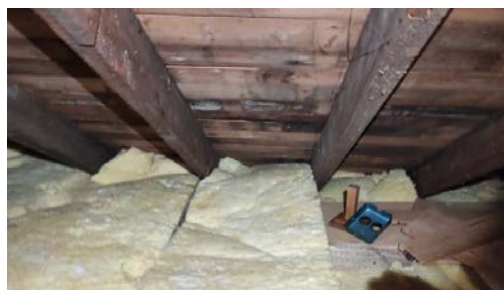
Manglende lufting i raft.

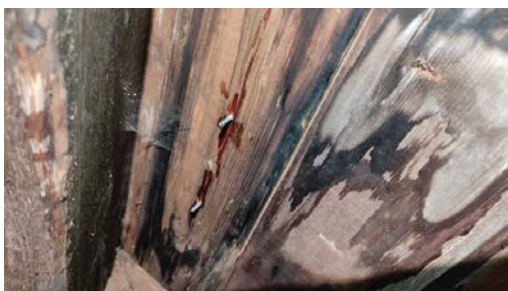
Stedvis noe råteskader rundt pipen, og det er fuktmerker som følge av vanninntregning. Det mangler lister rundt loftsluken på den opprinnelige delen, eier opplyser om at dette vil bli montert før salg.

Lekkasje ved pipen.

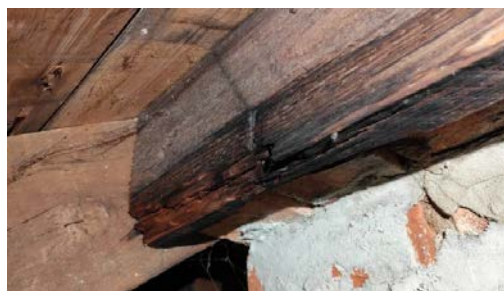
Råteskade ved pipen.

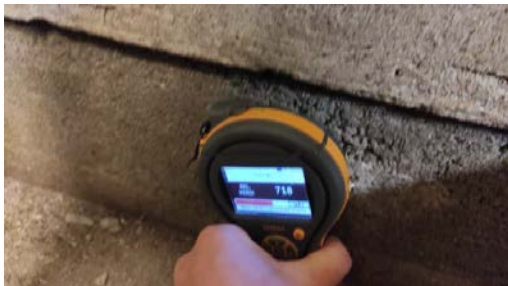
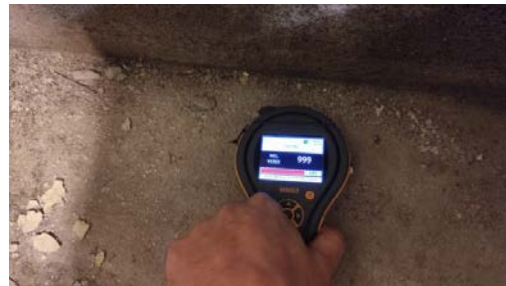
- Det er påvist indikasjoner på noe fuktgjennomtrenging i kjellergulv.
- Det er påvist indikasjoner på noe fuktgjennomtrenging inn i kjellermur.

Det ble ved befaring fuktsøkt, og forhøyede fuktverdier ble registrert i den støpte sålen og grunnmurer mot terreng. Relatert til byggeåret er det ikke etablert fuktsperre under den støpte sålen, og forhøyede fuktverdier i den støpte sålen og grunnmurer mot terreng er derfor normalt i eldre boliger.

- Det påviste fuktnivå gir grunn til å overvåke konstruksjonen jevnlig for å se utvikling over tid, og eventuelt foreta tiltak for å unngå fuktskader.

Dersom kjelleren skal benyttes som innredet rom, må dreneringen skiftes og grunnmuren fuktsikres.

Det må også utføres tiltak mot kapilærøppsug i den støpte sålen. Kjelleretasjen må bygges opp på nytt iht. godkjente og fuktsikre løsninger for rom under terreng.

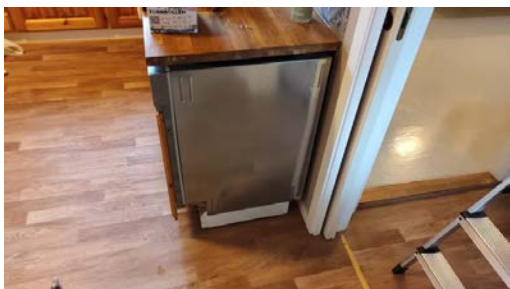
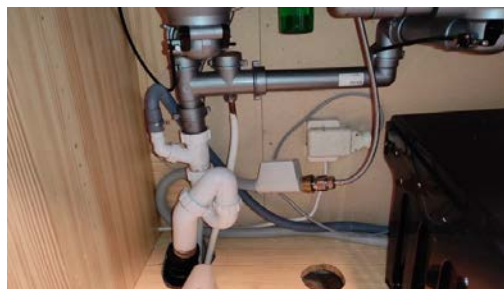
Kontroll etter lekkasjer.

Det må påregnes noe utbedringer av innredningen.

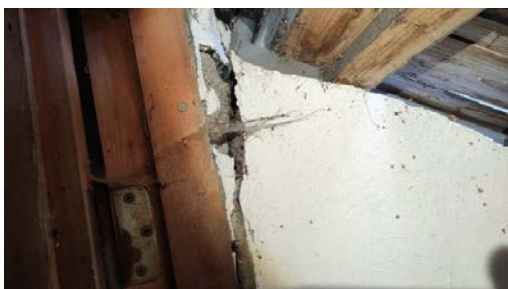
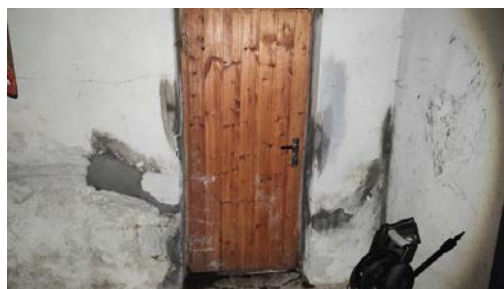
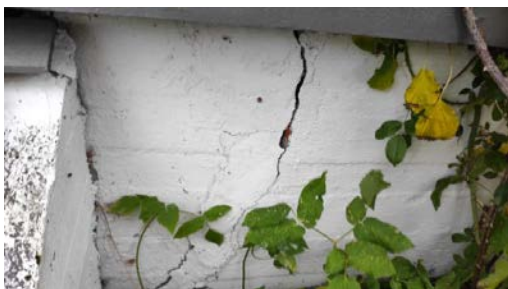
Sprekkene i muren skyldes mest sannsynlig setningsskader og jordtrykk, dersom man skal utbedre disse må det først konstateres at bygget ikke lenger er i bevegelse. Dersom bygget ikke lenger er i bevegelse kan sprekkenes utbedres.

Ved utbedring anbefales det å benytte løsninger som anvist i Byggforsk detaljblad 720.425.
