Villavegen 1, 8700 NESNA

**Koselig enebolig med fin  
beliggenhet i attraktive  
omgivelser.**

Befaringsdato: 08.10.2024

Rapportdato: 16.10.2024

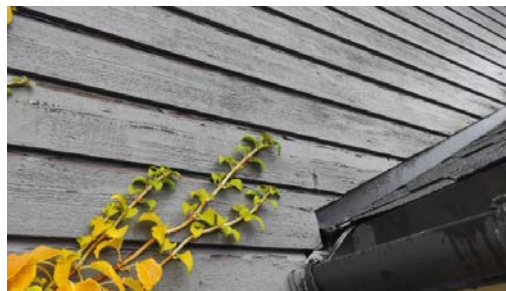
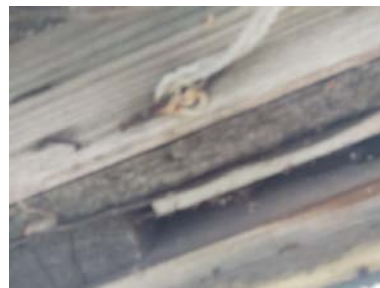
- Det er påvist spredte råteskader i bordkledningen.
- Det er ingen musesperre i nedre kant av konstruksjon.

- Musesperre må etableres.
- Råteskadet trekledning må skiftes ut.

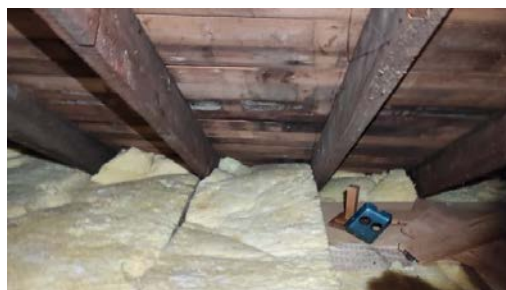
Manglende lufting i raft.

- Råteskadede konstruksjoner må skiftes ut.
- Lufting/ventilering bør forbedres.

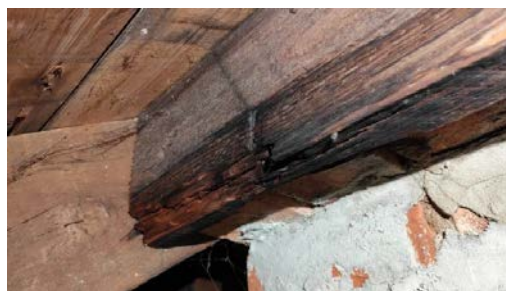
Stedvis noe råteskader rundt pipen, og det er fuktmerker som følge av vanninntregning.  
Det mangler lister rundt loftsluken på den opprinnelige delen, eier opplyser om at dette vil bli montert før salg.

Råteskade ved pipen.

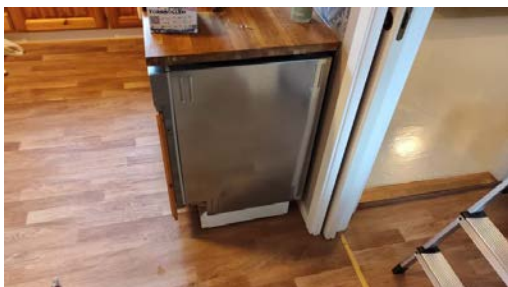
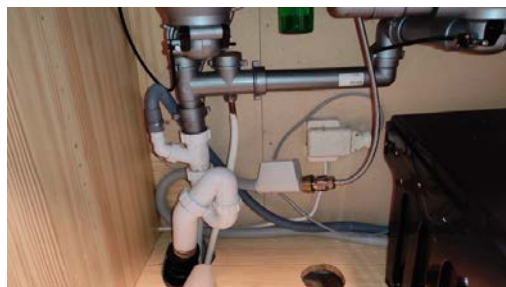
Kontroll etter lekkasjer.

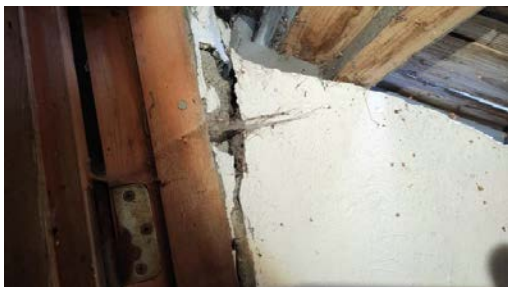
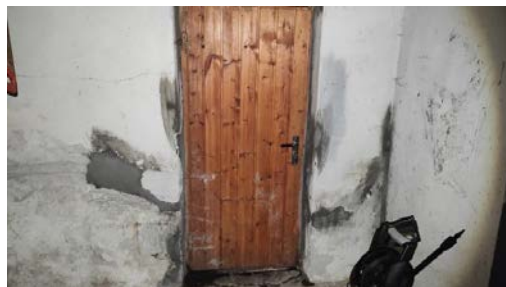
Sprekkene i muren skyldes mest sannsynlig setningsskader og jordtrykk, dersom man skal utbedre disse må det først konstateres at bygget ikke lenger er i bevegelse. Dersom bygget ikke lenger er i bevegelse kan sprekkene utbedres.

Ved utbedring anbefales det å benytte løsninger som anvist i Byggforsk detaljblad 720.425.
