Lotterudvegen 38, 2390 MOELV

**Meget flott og innholdsrik  
enebolig med god utsikt og  
attraktiv beliggenhet i Moelv -  
Totalrenovert i 2023 - Vinkjeller**

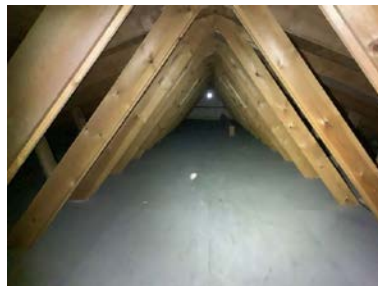
Spiker stikker ned igjennom undertaket.

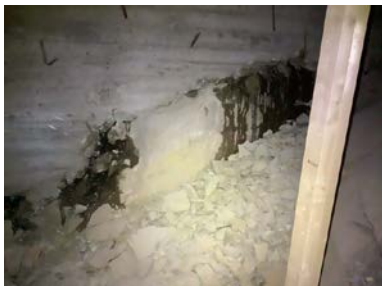
Krypekjeller er en risikokonstruksjon, det vil si en konstruksjon som erfaringsmessig har høy skadefrekvens. Krypekjeller ble besiktiget fra luke i hall. Kryperom fremstod som relativt tørt og luftig på befaringsdagen. Noe fukt på fjellet ble registrert.

Noen vannårer ble registrert på fjellet. Det er viktig å følge med på konstruksjonene jevnlig. Fukt i rommet må unngås.

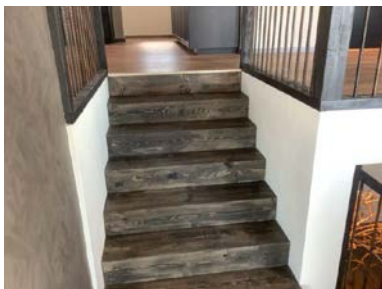
Det mangler håndløper på vegg i trappeløpet.

- Rekkverk må monteres for å lukke avviket.
- Håndløper må monteres på vegg for å tilfredsstille krav på byggetidspunktet.
- Det er ikke krav om utbedring av åpninger opp til dagens krav.

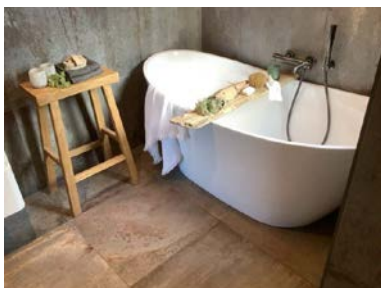
Gulv utenfor dusjsonen er laget tilnærmet flatt (ikke motfall fra sluk). Gulvet skal avgrenses av en oppkant med vanntett sjikt på minst 25 mm over det ferdige gulvet på alle ytterkanter, unntatt mot døråpning der oppkanten må være minst 15 mm over det ferdige gulvet. Selger har opplyst at dette er ivaretatt. Det bemerkes at vannsøl bør unngås i området rundt badekaret da det ikke er laget fall på gulvet her med tanke på vannsøl. Sluket under badekaret er vurdert som et bisluk. Det er ikke krav til lokalt fall rundt et bisluk hvis overflate- og lekkasjevann har fri adgang til hovedsluket.

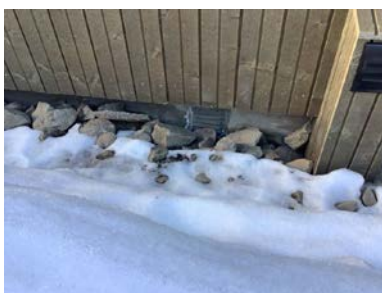
Ventiler som ligger helt ned mot terrenget vil ha risiko for vanninntrenging ved snøsmelting og mye nedbør. Viktig å følge med på ventiler som ligger helt ned mot terrenget slik at det ikke oppstår vannskader.

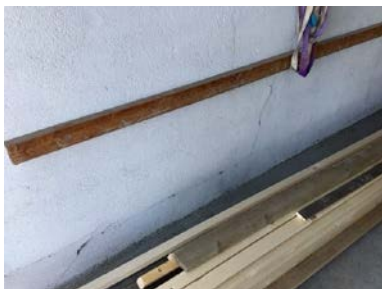
Skrå sprekker/riss er et symptom på setninger. Horisontale sprekke/riss i grunnmur, skyldes sannsynligvis innpressing av vegg. Årsak kan være jordtrykk eller tele.

Overvåk tilstanden jevnlig. Tidspunktet for reparasjon og eventuelt når dette er nødvendig er vanskelig å si noe om. Bruken av underetasje/kjeller vil også være avgjørende.
