# Tyssevegen 227 - Ditt neste hjem?

# Tilstandsrapport

gnr. 27, bnr. 33, snr. 2

Befaringsdato: 11.08.2025

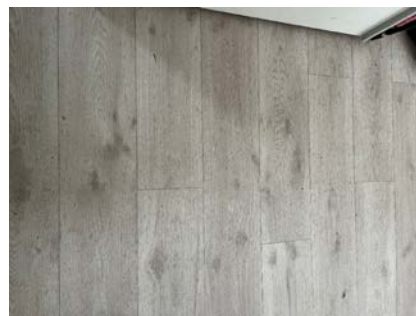
### TG 2 Etasjeskille/gulv mot grunn

Etasjeskille i trebjelkelag fra byggeår er kontrollert for horisontalt avvik målt med laser.  
Resultatet tilfredsstiller ikke dagens krav til avvik.

- Det er målt høydeforskjell på mellom 15-30 mm gjennom hele rommet. Tilstandsgrad 2 gis med bakgrunn i standardens krav til godkjente måleavvik.

Fungerer med dette avvik, ved senere oppgradering anbefales avretting

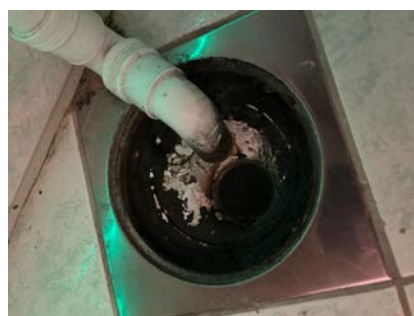
### ! TG 2 Sanitærutstyr og innredning

- Det er avvik:

Fungerer med dette avvik

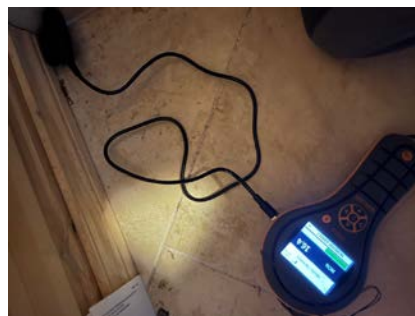
## UNDERETASJE > STUE/KJØKKEN

- Det er avvik:

Fungerer med dette avvik, oppgradering må påregnes på sikt
