Brinken 13, 3960 STATHELLE

**En meget innholdsrik og romslig enebolig i blindvei med nydelig utsikt. 2 kjøkken, 2 bad, 2 stuer m.m. Dobbeltgarasje.**

# Velkommen til Brinken 13 på Kjellestad Vest - Ditt nye hjem?

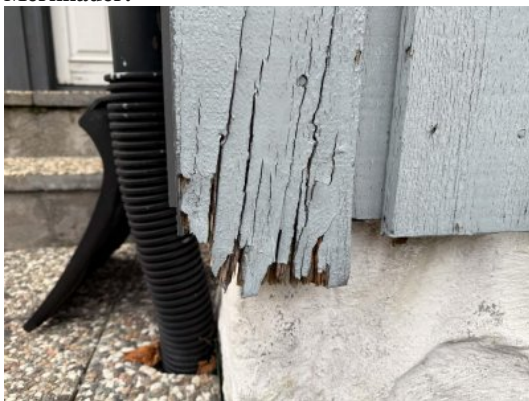
Det ble observert lokale råteskader på deler av ytterkledningen, noe som kan tyde på fuktinntrenging over tid. Skadeområdet i underliggende konstruksjoner er usikkert og bør avklares gjennom nærmere undersøkelser. Videre utbedring bør vurderes på bakgrunn av resultatene for å hindre ytterligere forringelse og sikre konstruksjonens funksjon og levetid.

Det ble avdekket omfattende områder med fukt- og råteskader, samt solsprekker og slitasje som tyder på langvarig nedbrytning av treverket. Skadene er av et omfang som tilsier at store deler av kledningen må påregnes utskiftet for å oppnå tilfredsstillende beskyttelse og funksjon. Manglende lufting i underkant forverrer uttørkingsforholdene og øker risikoen for videre råtespredning.

TG3 vurderes grunnet slitasje og lokale råteskader, manglende lufting i underkant av kledning.

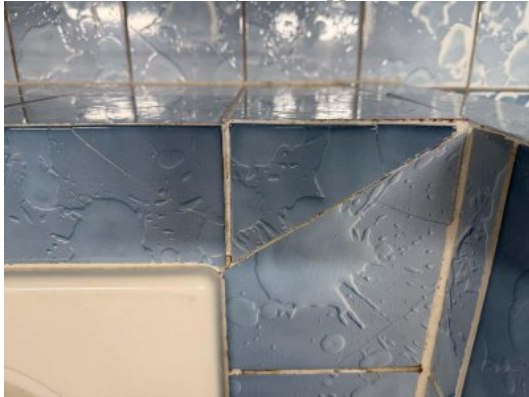
TG3 vurderes grunnet sprekker og bom under store deler av flis og fuger.

**Merknader:** Nivåforskjell fra toppen av membran ved dørterskel og til hovedsluk bør være minimum 25 mm.

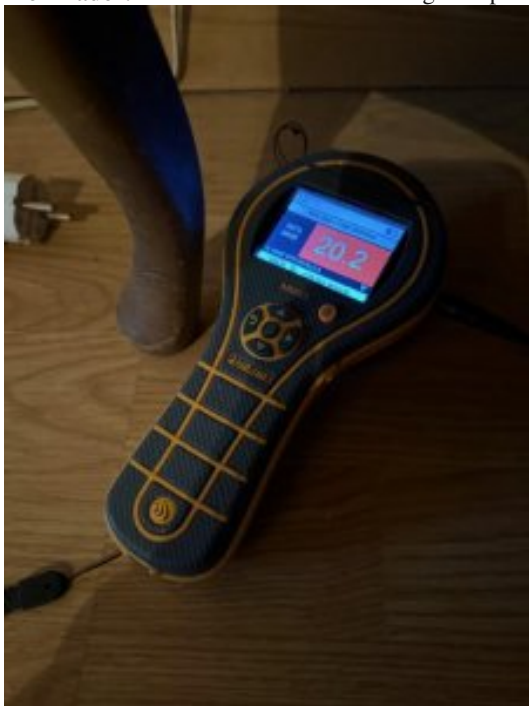
TG2 vurderes grunnet forhøyede fuktverdier i utlektede vegger under terreng.

**Merknader:** Punktet må ses i sammenheng med punkt 1.1.
