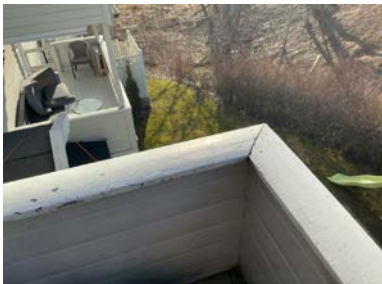
Det er registrert sprekker og avflassing i treverket. Forholdet gir økt fuktopptak og gjør treverket mer utsatt for videre slitasje og nedbrytning. Over tid øker dette risikoen for begynnende råteskader dersom vedlikehold uteblir. Jevnlig kontroll og vedlikehold må påregnes, og lokal utbedring eller utskifting av enkelte bord kan bli nødvendig.

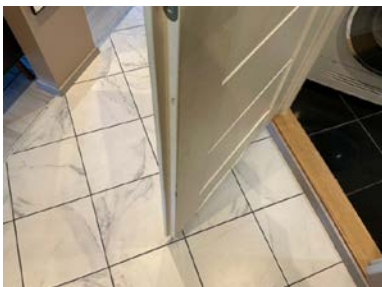
Innvendige dører er ifølge eier skiftet ut i 2020, men bærer stedvis preg av slitasje utover det som normalt kan forventes ut fra alder. Det er registrert enkelte hakk og merker, noe som medfører redusert overflatekvalitet og behov for vedlikehold eller kosmetiske utbedringer.

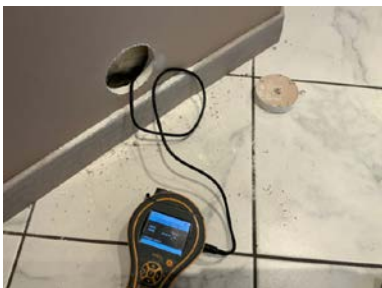
På grunn av manglende tilgang bak dusjsonen, ble hulltakingen med fuktmåling utført utenfor områder som normalt er mer utsatt for fuktpåvirkning, og gir etter NS3600 TG IU. Dette kan imidlertid redusere påliteligheten av målinger og observasjoner.

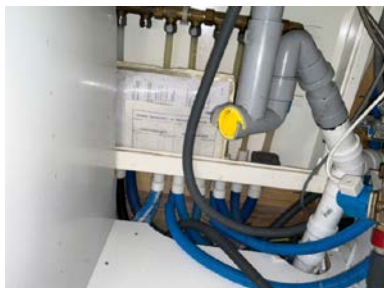
Vannfordelerskapet er ikke tett da det mangler front.

Dette betyr at dersom en lekkasje skulle oppstått fra rørene eller fordelerskapet, er tilstøtende vegg/konstruksjoner utsatt for vann som kan føre til skader.
