Stor enebolig med 5 soverom  
og utleiedel med 2 soverom.

Lyngveien 18  
1963 Fosser

For fullstendig og utførlig teknisk beskrivelse av eiendommen se vedlagte tilstandsrapport avholdt 31.01.2023 av Kåre Anders Fossum Orderud. Her fremgår kostnadsestimat og anbefalte tiltak på tilstandsgrad 2 og 3 (TG 2 og 3). Vi oppfordrer interessenter til å sette seg inn i tilstandsrapporten, samt selgers egenerklæring før visning. Nedenfor følger et utdrag av takstrapporten og selgers egenerklæring.

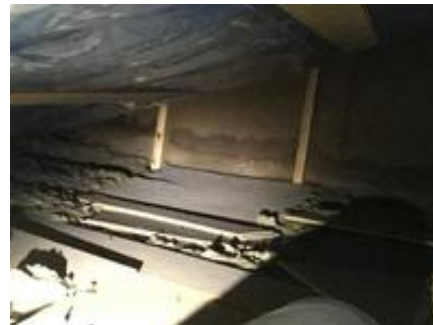
Lite kaltloft mot møne ikke inspisert av takstmann grunnet manglende luke.

Knekott mot øst ikke inspisert av takstmann.

Kondensmerker i vindtettplate.

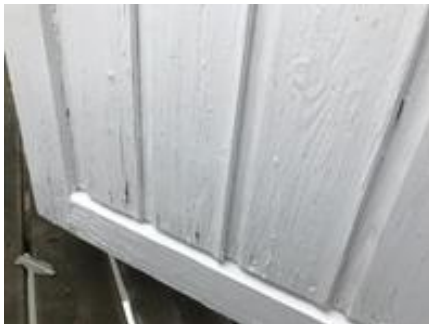
Dør i kjeller:

Det er påvist dører med punkterte eller sprukne glassruter. Det er påvist dør(er) med fukt/råteskader. Karmene i dører er værslitte utvendig og det er sprekker i treverket. Terrassedører fra byggeår med stor værslitasje utvendig i karm/treverk. Begynnene råteskader i terrassedør 1.etg. samt punktert glass i terrassedør på soverom i 1.etg. Entredør i kjeller med småskader/slitasje innvendig og utvendig.

Stor værslitasje utvendig på terrassedører.

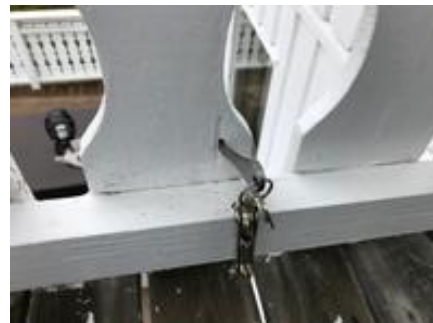
Rekkverket er for lavt i forhold til dagens krav til rekkverkshøyder. Det er påvist fukt/råteskader i konstruksjonen. Rekkverk er for lavt iht. dagens forskrifter. Det er råteskader i rekkverksbord og stor værslitasje/begynnende råte i toppbord.

Råteskader i rekkverk.

Det er ikke krav om utbedring av rekkverkshøyde opp til dagens forskriftskrav. Råteskadet trekledning må skiftes ut. Det er ikke krav om endring av rekkverkshøyde til dagens krav. Råteskadede deler i rekkverk må påregnes skiftet ut.

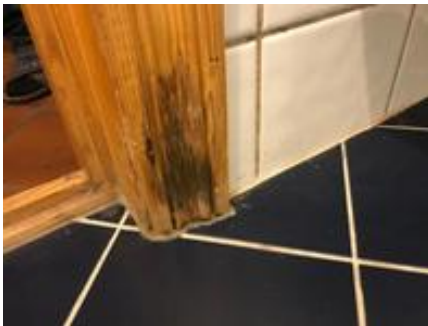
Gulvet er flislagt. Rommet har panelovn som varmekilde.  
Begrenset fall på gulv. Synlig fuktskade, sorte merker på listverk på dør.

Fuktskade på dørlist.

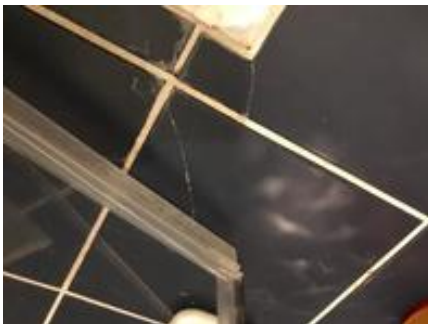
Det er påvist at flisfuger har riss/sprekker. Det er påvist at høydeforskjell fra topp slukrist til gulv/synlig topp membran ved dørterskel er mindre enn 25 mm. Det er påvist at noen fliser har bom (hulrom under). Flere fliser rundt sluk med "bom". 4 sprukne fliser rundt sluk. Det er begrenset fall på gulv i rommet. Det ble målt kun 10mm fall fra flis ved terskel til topp slukrist. Ukjent om membran er ført opp på terskel.

Sprekker i fliser.

Påviste skader må utbedres. Gjennomføre ytterligere undersøkelser og foreta utbedring av skade. Det anbefales nærmere undersøkelser av årsak til skade på fliser. Og utbedring/utskifting av fliser. Det bør gjøres nærmere undersøkelser om membran er ført opp på terskel på dør.

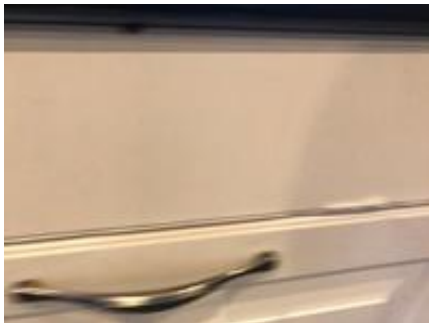
Det er påvist fuktskjolder i overflater. Skade i front under oppvaskkum og noe «svelleskader» i sokkel.

Svelleskade i front under oppvaskkum.

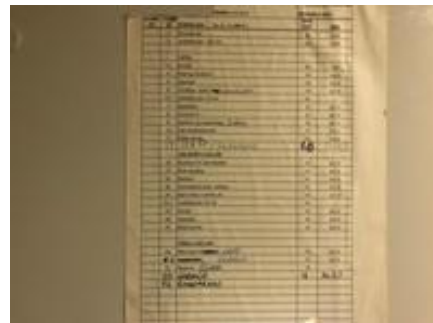
Ufullstendig kursfortegnelse.

**Da det ikke er foretatt EI-kontroll i boligen de siste 5 år, anbefales det og gjennomføre utvidet EI-kontroll.**

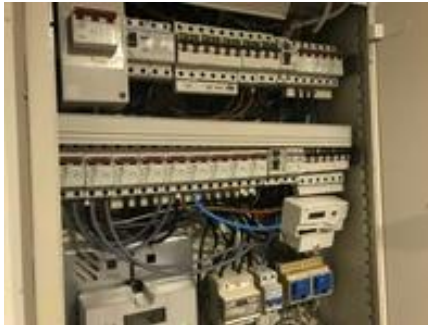
Manglende deksler i skap.

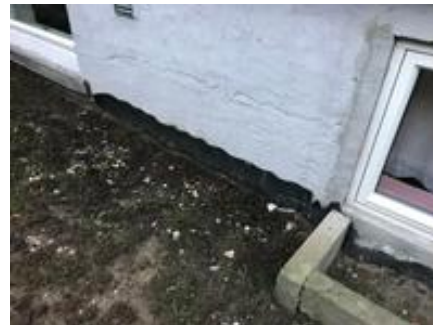
Det er avvik:  
Mer enn halvparten av forventet levetid på drenering er overskredet. Det er manglende toppliste/klemliste i topp av grunnmurplast.

Synlig grunnmurplast rundt boligen. Manglende topplist/klemlist på grunnmurplast.

Manglende klemlist
