Milandvegen 52 og 58, 3658 MILAND

Stor og staselig tidligere skole og SFO-bygning med til sammen 751 kvm BRA. Bygningene kan kjøpes separat.

Tilstandsrapport

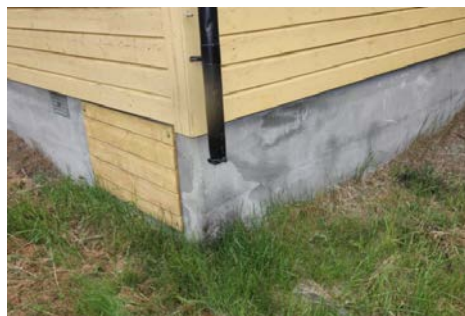
Nedløp fra takrenne avslutte over bakke

- Det må foretas tiltak for å lukke avviket.
- Det bør lages system for bortledning av vann fra taknedløp ved grunnmur.

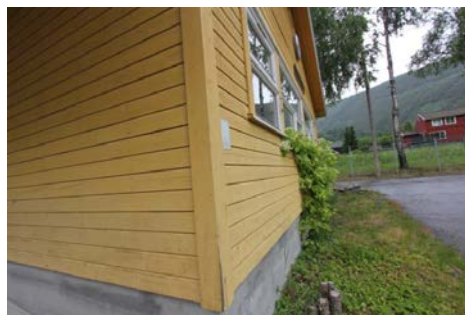
Det er antydning til noe værslitte overflater, noen vridninger med krympinger registrert dels på gavler, slitt utvendig overflate behandling. Noen skader med slitasjer hjørnekasser,

Utvendig kledning med behandling.

Det ansees som behov for utbedringer med behandlinger av utvendige fasader, noen utbedringer på skader med vridninger på kledning.

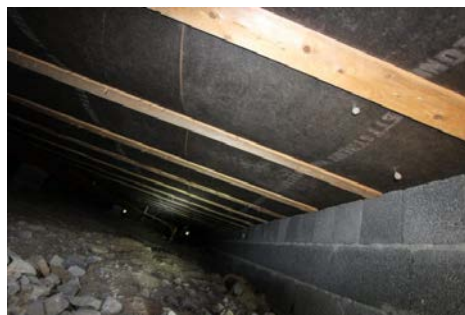
- Det er ikke tilfredsstillende ventilering av krypkjeller.
- Det er påvist skader på konstruksjoner i krypkjeller som er forårsaket av råte eller sopp.
- Det er stedvist påvist fuktnivå som tilsier at konstruksjonen kan ha fuktskader.

Det anbefales videre kontroll av krypkjeller med tiltak med behov for ventilering av krypkjeller, det kan antydes jord fukt i krypkjeller som danner synlig Tønnesopp under stubbelofts plater som indikerer soppskade.

Krypkjeller med registrert hengende Tønnesopp.

- Andre tiltak:
- Overvåk konstruksjonen jevnlig. Avviket kan medføre behov for tiltak, men bør observeres over tid.
- Bedre ventilering må etableres.
- Påviste skader må utbedres.
- Gjennomføre ytterligere undersøkelser og foreta utbedring av skade.
- Konstruksjonene må sikres mot råte, sopp og skadedyr.

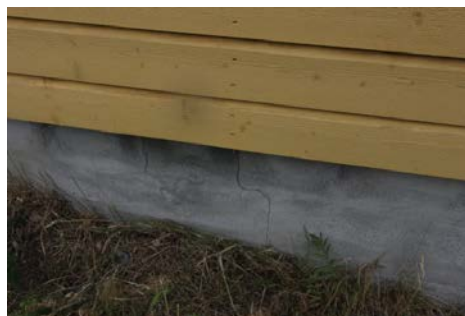
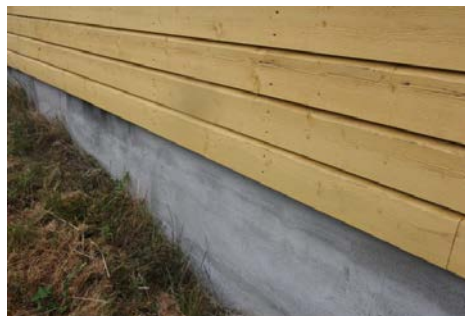
- Det er registrert skråriss som er symptom på setninger.
- Grunnmuren har sprekkeformasjoner.

Det er registrert flere sprekker variert i grunnmur, avskallinger i pusset flater enkelte steder.

Leca grunnmur med puss med registrert sprekker.

Det anbefales lokal utbedring av sprekker.

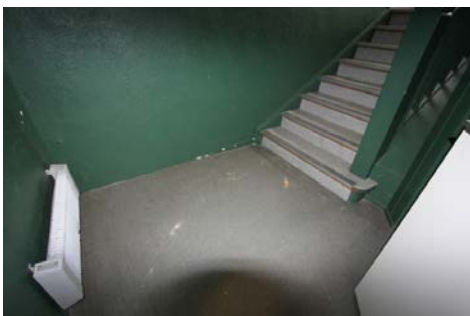
Det er ved fukt målinger registrert fukt under belegg i gang mot yttervegg, store deler av gulver i etasjen har tilfarer direkte på betong støpt gulv som kan være utsatt for fukt forstyrrelser gjennom grunn enkle steder dels mot yttervegger. Det anbefales utvidet sjekk av gulv på grunn i underetasje/ kjeller dette pga indikasjon på registrert fukt under belegg direkte på betong gulv.

Gulvbelegg på støpt dekke.

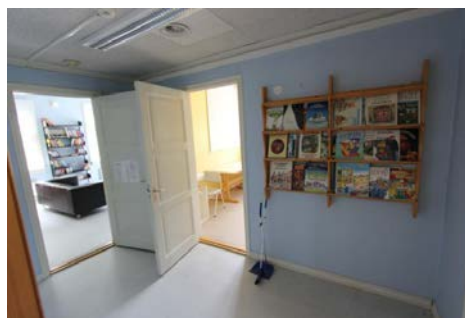
Innvendige malte fyllingsdører.

- Det må foretas tiltak for å lukke avviket.

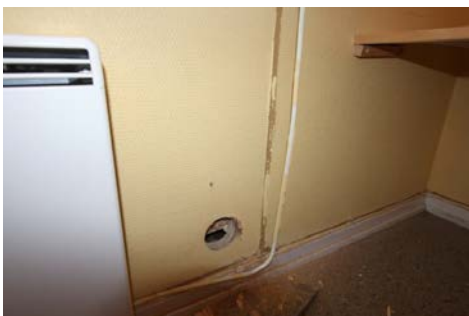
Hulltaking i vegg klasserom kjeller.

Det er behov for tiltak med drenering av grunnmur etter påvist fukt inntrengningen gjennom grunnmur.

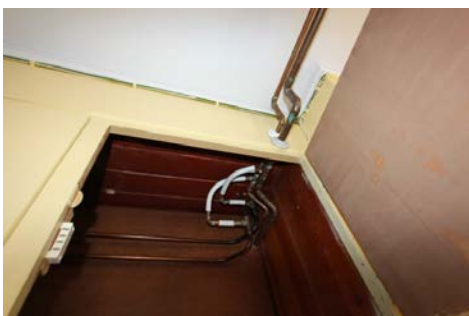
- Det er ikke behov for utbedringstiltak siden anlegget fungerer i dag, men ut ifra alder kan skader plutselig oppstå på eldre anlegg.

Røropplegg i kjeller av kobber rør.
