Kynndalen 1734, 2280 GJESÅSEN

**KYNNA**

# Tilstandsrapport

Befaringsdato: 15.09.2025

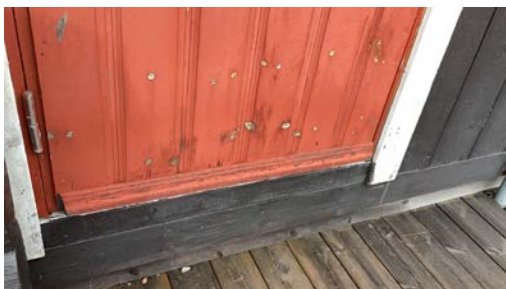
Tett entredør til bod. Entredør med isolerglass. Slitasje på dør til bod.

Slitasje på dør til bod.

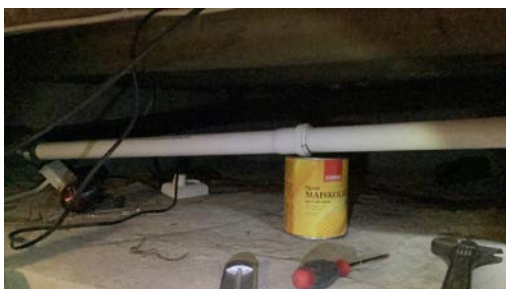
Det er mangelfull innfesting av rør.

Utbedre/etablere tilstrekkelig innfesting av rør.

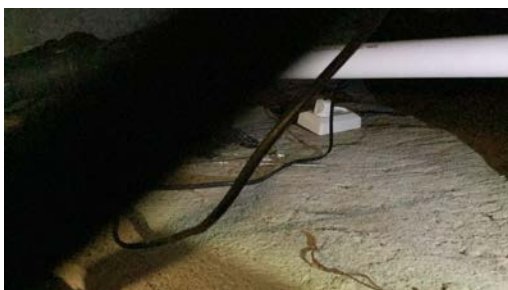
Det er stedvis mangelfull innfesting av kabler.

Løs stikkontakt i kjeller.
