Kynndalen 1734, 2280 GJESÅSEN

**KYNNA**

# Tilstandsrapport

Befaringsdato: 15.09.2025

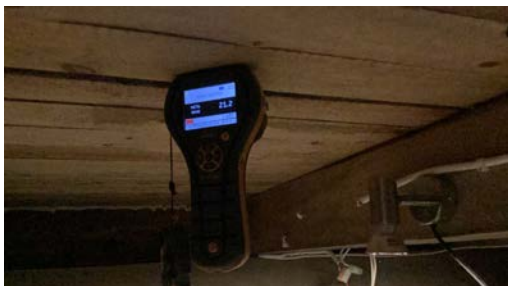
Det er et noe fuktig klima i kjeller og det er målt et fuktinnhold i treverk i bjelkelaget på ca. 21 vektprosent. Fuktinnhold i treverk på over 20 vektprosent medfører fare for utvikling av sopp- og råteskader.

Fuktmåling i kjeller på ca. 21 vektprosent.

De klimatiske forhold bør bedres slik at fuktinnhold i treverk i kjelleren synker til godt under 20 vektprosent. I første omgang kan det forsøkes med åpning av ventilering. Forholdet bør følges med på og ytterligere tiltak bør vurderes dersom naturlig ventilering ikke har tilstrekkelig effekt.

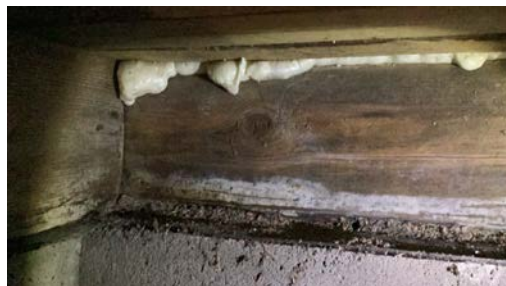
Det er stedvis tegn til at det har vært fuktpåkjenninger på bjelker, mulig grunnet kondens. Det er ikke observert skader.

Det er stedvis tegn til at det har vært fuktpåkjenninger på bjelker.
