Langholsvegen 901, 2412 SØRSKOGBYGDA

**Unik mulighet! Stor og idyllisk eiendom på 24,5 daa nær Elverum sentrum. Svært pent opparbeidet uteområde m/ fiskedam**

# Tilstandsrapport

Befaringsdato: 01.05.2025

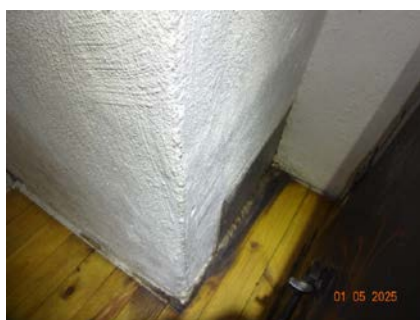
#### TG 2 Pipe og ildsted

Det er påvist riss i ildstein.  
Del med manglende fugemasse i fuge. Eier opplyser: Blir påført fugemasse i fuge før salg.

- Det må foretas tiltak for å lukke avviket.

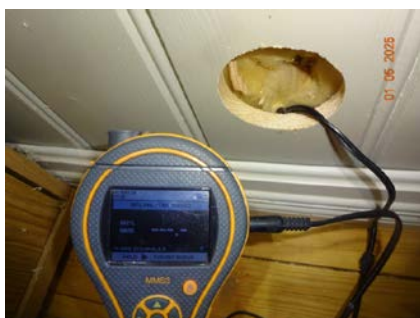
### 1 TG 1 Tilliggende konstruksjoner våtrom

Hulltaking er foretatt nederst på delevegg mot våtsonen. Ved bruk av fuktmåler ble det ikke registrert unormale verdier.

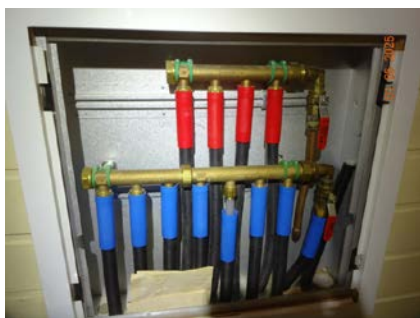
- Det er påvist at eventuelt lekkasjevann fra rør i rør system ikke ledes til sluk eller annen kompenserende løsning.

- Det er ikke behov for utbedringstiltak.
- I forbindelse med oppgradering av våtrom vil det være naturlig med utskiftning av rør.
- Det bør foretas tiltak på anlegget som sikrer bedre løsning på eventuelt lekkasjevann fra rør i rør system.
