Wergelands vei 23 - H0201, 3613 KONGSBERG

**Hvorfor leie når du kan eie! -  
Praktisk 2- roms selveier med  
gangavstand til sentrum - Perfekt  
til student eller pendler**

# Befaringsrapport

## Fellesareal

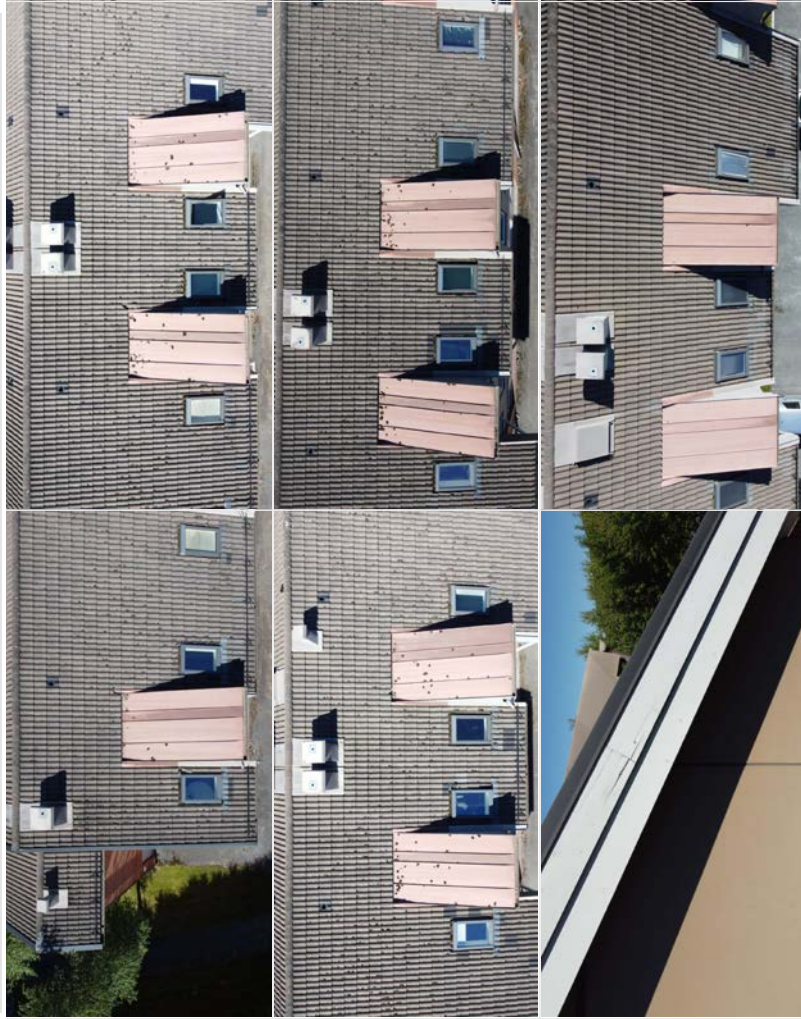
Bilde av knekt takstein og mose på taket, samt tegn til råtne på enkelte vindskjjer.

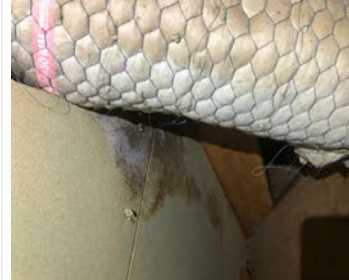
Undertak på loft

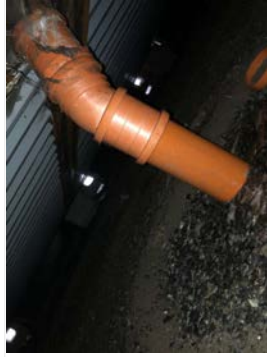
Bilde av lekkasje på/ved avløprør i krypkjeller
