Strandveien 4, 1545 HVITSTEN

**Fantastisk eiendom med utleiedel
ved fjorden. Panoramautsikt!
Gjennomgående god standard.**

Om eiendommen

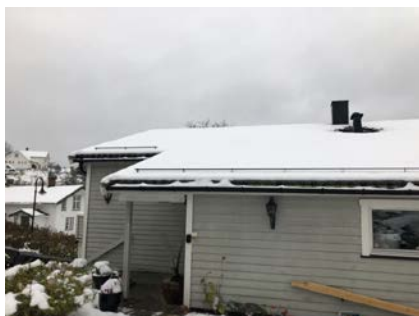
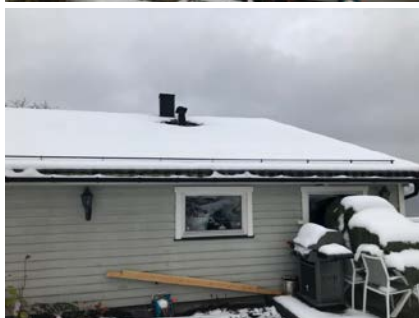
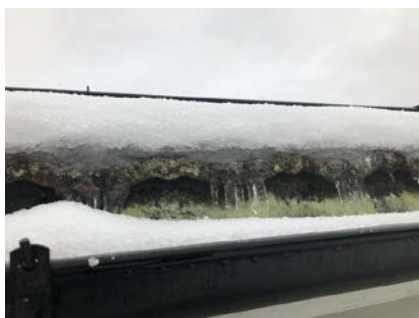
1. Takteking - Tretak tekket med takplater. Taket er besiktiget fra bakkenivå. Det er opplyst at det ble lagt nye takplater i 1986. Vurdering av avvik: Takteking er snødekt, alder eller materiale er ukjent og derfor ikke nærmere vurdert. Taktekingen har mose og slitasje på grunn av elde. Noe slitasje på vindskier. Beslag på toppbord ikke ført helt ut. Konsekvens/tiltak: Det bør foretas nærmere undersøkelser av takteking når taket er snøfritt. Lokale tiltak.

Tretak tekket med takplater. Taket er besiktiget fra bakkenivå. Det er opplyst at det ble lagt nye takplater i 1986.

- Taktekking er snødekt, alder eller materiale er ukjent og derfor ikke nærmere vurdert.
- Taktekkingen har mose og slitasje på grunn av elde.

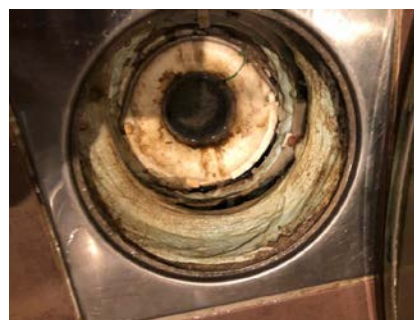
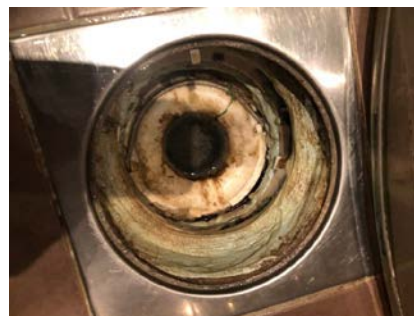
Vurdering av avvik: Mer enn halvparten av forventet brukstid er passert på slukløsningen. Mer enn halvparten av forventet brukstid er passert på membranløsningen. Det kan ikke konstateres synlig bruk av membran/tettesjikt på våtrommet. Tettesjiktet rundt sluket (klemring) er ikke utført fagmessig. Konsekvens/tiltak: Sluket må sjekkes og rengjøres jevnlig. Overvåk tilstanden jevnlig. For å få tilstandsgrad 0 eller 1 må tettesjiktet skiftes ut, men tidspunktet for når dette er nødvendig er vanskelig å si noe om. Det må gjøres nærmere undersøkelser.

Det er plastsluk og ukjent tettesjikt/membran.

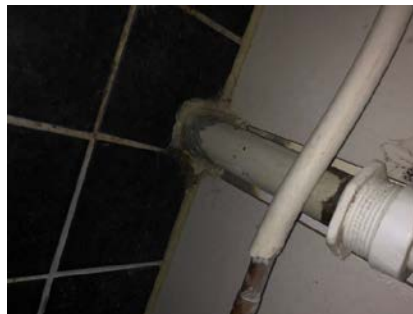
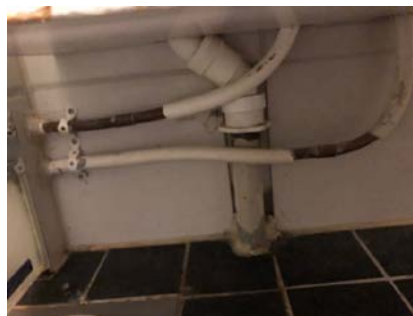
17. Under etasje - bad hybel - overflater vegg og himling. Vurdering av avvik: Mangelfull avslutning/tetting av vegg, bak avløpsrør. Mer enn halvparten av forventet brukstid er passert på våtrommet/oppbygning og evt. tettesjikt. Konsekvens/tiltak: Utbedring/tiltak. Overvåk tilstanden jevnlig. For å få tilstandsgrad 0 eller 1 må våtrommet oppusses/moderniseres men tidspunktet for når dette er nødvendig er vanskelig å si noe om.

Mangelfull avslutning/tetting av vegg, bak avløpsrør.

Fliselagte veggoverflater.

Malte flater i tak.

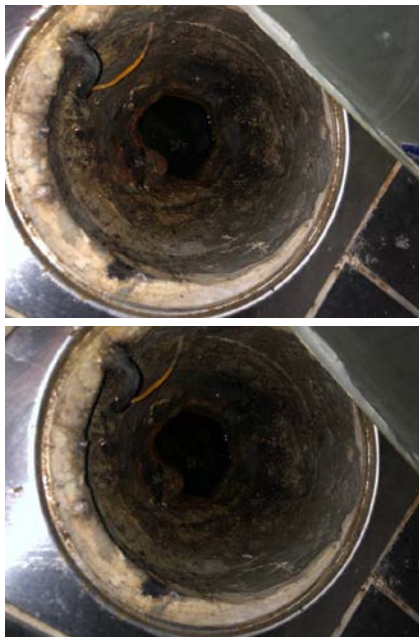
19. UNDERETASJE > BAD - HYBEL. Sluk, membran og tettesjikt - Det er eldre støpejernsluk og ukjent tettesjikt/membran. Vurdering av avvik: Mer enn halvparten av forventet brukstid er passert på slukløsningen. Det kan ikke konstateres synlig bruk av membran/tettesjikt på våtrommet. Sluk ikke sentrert i våtsonen. Konsekvens/tiltak: Det må gjøres nærmere undersøkelser.

Det er eldre støpejernsluk og ukjent tettesjikt/membran.

- Mer enn halvparten av forventet brukstid er passert på slukløsningen.
- Det kan ikke konstateres synlig bruk av membran/tettesjikt på våtrommet.
