Dalbyvegen 45, 2386 BRUMUNDDAL

**BRUMUNDDAL - Familievennlig  
enebolig med flott utsikt over  
Mjøsa - Solrik tomt og gode  
turmuligheter!**

# Tilstandsrapport

Befaringsdato: 19.08.2025

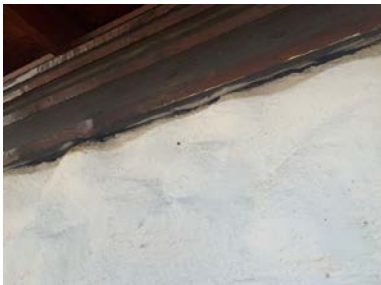
Eksakt tilstand kan ikke sjekkes uten bygningsmessige inngrep. Eldre trevegger kan erfaringsmessig ha skjulte skader, spesielt over grunnmuren og under vinduer. Det er observert åpninger i utvendig komplettering som øker risikoen for at mus kan komme inn. Det tas spesifikt forbehold om at deler av bygningsdelen er skjult, har en alder som øker sannsynligheten for skjulte feil og har brukt opp mye av sin forventede brukstid. Tilstandsgrad gitt pga. nevnte forhold.

Ingen lufting av kledning.

- Det bør foretas tiltak for å bedre lufting av kledningen.

Behov for vedlikehold. Det kan utføres lokale tiltak som forlenger brukstiden av ytterveggen/kledningen, dette må vurderes opp mot ønsket tilstand og hvilken langsiktige planer man har for boligen. For å gjøre en bedre vurdering bør man åpne konstruksjon for å se hva som skjuler seg bak synlige forhold. Manglende lufting gir økt risiko for fuktskader i konstruksjonen.

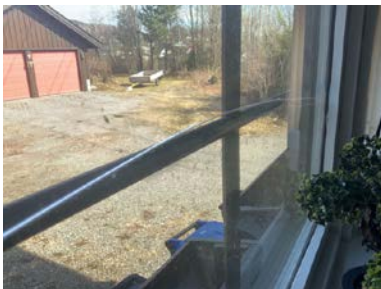
- Det er påvist noen glassruter som er punktert eller sprukne.
- Karmene i vinduer er slitte og det er sprekker i trevirket.

Sprukket vindu på soverom i 1. etasje.

- Vinduer med punkterte/sprukne glass må påregnes skiftes ut, enten hele vinduet eller kun selve glassene.

Trevirkets dimensjoner endrer seg ved skiftende fuktforhold. Overflatebehandlingen betyr derfor svært mye for levetiden til vinduer og dører av tre. Vedlikeholdsintervallene avhenger av overflatebehandlingen og hvor værutsatt vinduene eller dørene står. Innvendige fuktforhold spiller også en viss rolle for vedlikeholdshyppigheten. Overflatebehandlingen på vinduene bør kontrolleres årlig. Det gjelder også vinduer som leveres ferdig overflatebehandlet fra fabrikk. Eventuelle feil eller mangler bør utbedres omgående. Kontroller vinduenes funksjon, hengsler, vridere og juster om nødvendig. Godt vedlikehold forlenger brukstiden. For å lukke avviket må det gjøres tiltak.

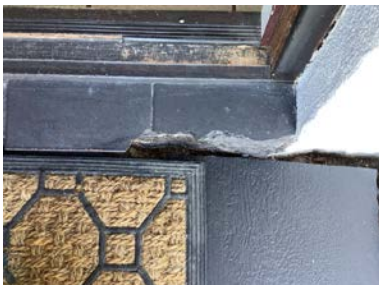
Knekt flis ved inngangsparti.

- Det er ikke krav om utbedring av rekkverkshøyde opp til dagens forskriftskrav.
- Det må foretas tiltak for å lukke avviket.

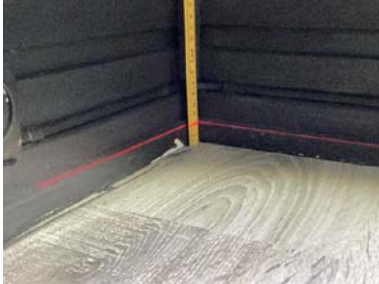
- Målt høydeforskjell på over 15 mm gjennom hele rommet. Tilstandsgrad 2 gis med bakgrunn i standardens krav til godkjente måleavvik.

Erfaringsmessig kan eldre etasjeskiller ha skjulte skader, spesielt over grunnmur og det gjøres oppmerksom på risikoen. Skjevheter i etasjeskiller, dette er normalt byggeåret tatt i betraktning. Det tas spesifikt forbehold om at deler av denne bygningsdelen er skjult, har en alder som øker sannsynligheten for skjulte feil og har brukt opp mye av sin forventede brukstid. Tilstandsgrad gis pga. nevnte forhold.

Helningsavvik på 19 mm ble målt på soverom mot sør/øst i loftsetasje.

Det er ikke registrert synlige avvik som tilsier at man må påregne umiddelbare tiltak, men da store deler av konstruksjon er skjult anbefaler jeg ytterligere undersøkelser. For og utbedre helningsavviket så må etasjeskille rettes opp, det vil imidlertid sjelden være økonomisk rasjonelt som et enkeltstående tiltak i en bolig som dette. Dersom boligen en gang skal renoveres, kan man vurdere slike tiltak.

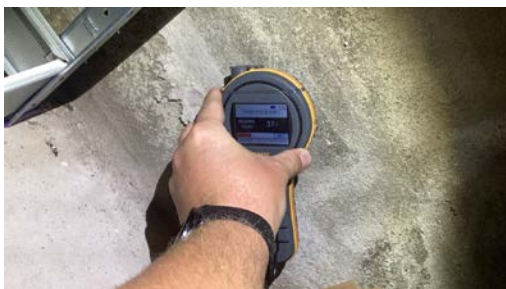
- Det er påvist indikasjoner på noe fuktgjennomtrenging i kjellergulv.
- Det er påvist indikasjoner på noe fuktgjennomtrenging inn i kjellermur.

Fuktopptrekk via fundament og gulv må påregnes på eldre kjellere/underetasjer selv om fuksikring utbedres. Utforede vegger under terreng er å betrakte som en risikokonstruksjon, det vil si en konstruksjon som erfaring viser at har høy skadefrekvens. Hulltaking er utført for å tilfredsstille forskrift. Det tas spesifikt forbehold om at deler av bygningsdelen er skjult, har en alder som øker sannsynligheten for skjulte feil og har brukt opp mye av sin forventede brukstid. Dette punktet må ses i sammenheng med "drenering, grunnmur og fundamenter". Det gjøres oppmerksom på at det kun er tatt et hull for inspeksjon. Derfor tas det spesifikt forbehold om at det kan være en skjult skade i andre deler av rommet. Tilstandsgrad gitt pga. nevnte forhold.

Ved enkle fuktsøk med fuktindikator registrerte jeg unormale verdier.

- Det påviste fuktnivå gir grunn til å overvåke konstruksjonen jevnlig for å se utvikling over tid, og eventuelt foreta tiltak for å unngå fuktskader.

Det anbefales å gjøre ytterligere undersøkelser sammen med overvåking av konstruksjon for å følge med på evt. utvikling. Deretter kan man bestemme hvilken konkrete tiltak som bør gjøres.

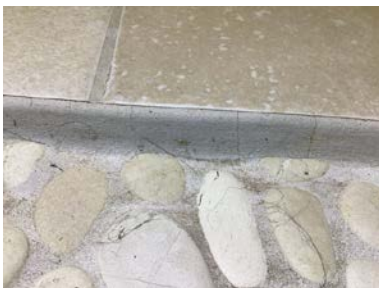
Riss i kanten på nedsenk i dusjsone. Tilstandsgrad gitt pga. nevnte forhold.

Riss i kanten på nedsenk i dusjsone.

Konsekvensen av påviste avvik kan for eksempel være redusert brukstid og fuktskader.

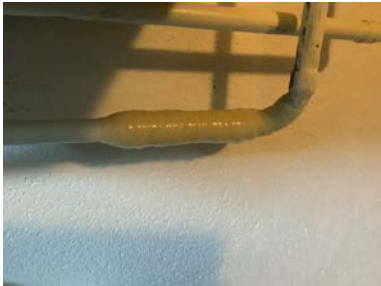
Selgers opplysning:

Det var en liten drypplekkasje fra kobling, denne ble utbedret på egeninnsats.

Jeg anbefaler kontroll av røropplegg utført av fagperson.

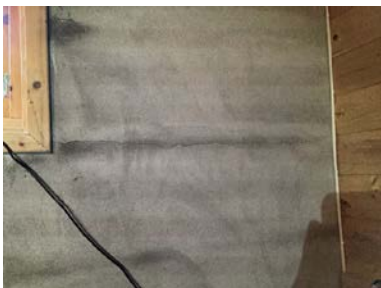
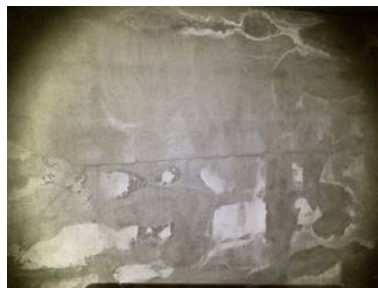
- Grunnmur og fundamenter: Det er registrert horisontalriss som er symptom på jordtrykk. Fundamentering er nedgravd og ikke tilgjengelig for inspeksjon. Dette punktet må ses i sammenheng med "rom under terreng". Deler av bygningsdelen er skjult, har en alder som øker sannsynligheten for skjulte feil og har brukt opp mye av sin forventede brukstid. Malingsflass, avskalling og saltutslag på vegg, dette indikerer fuktvandring i vegger.

Sprekk i mur.

Jeg anbefaler ytterligere undersøkelser. Anbefaler å følge med videre utvikling.
