Grønnmyrvegen 15, 2414 ELVERUM

**Hyggelig eiendom på ca. 1 490m<sup>2</sup> i sentralt og barnevennlig område. Stor enebolig med moderniseringsbehov. 2 garasjer!**

| Tilstandsrapport ..... | 45 |

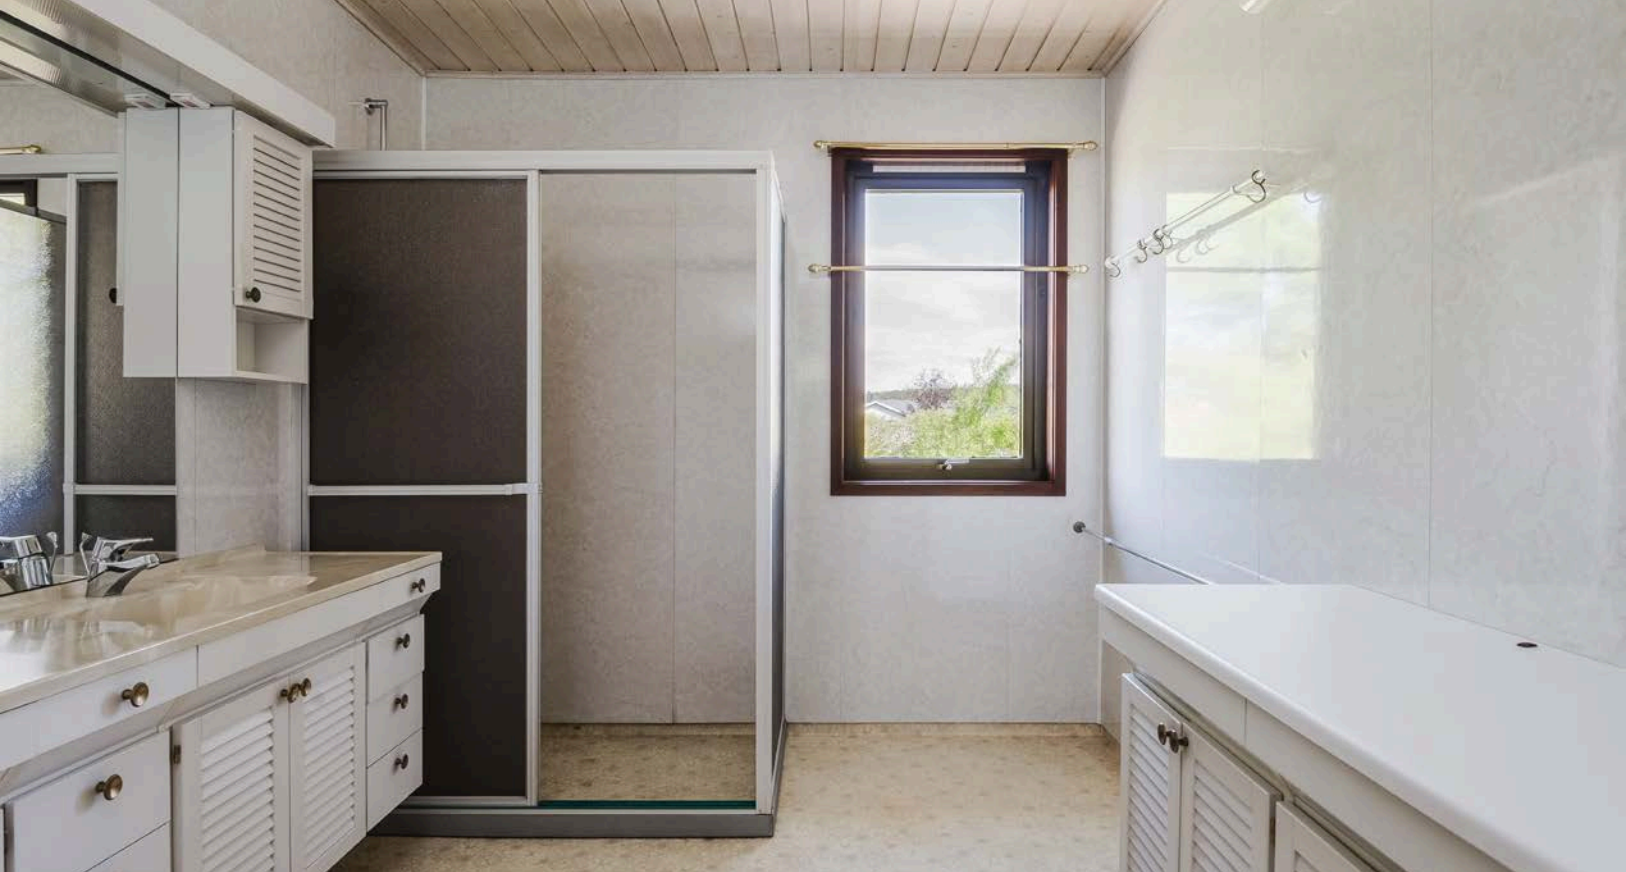
Eldre baderom som har fått TG3 og har behov for totalrenovering.

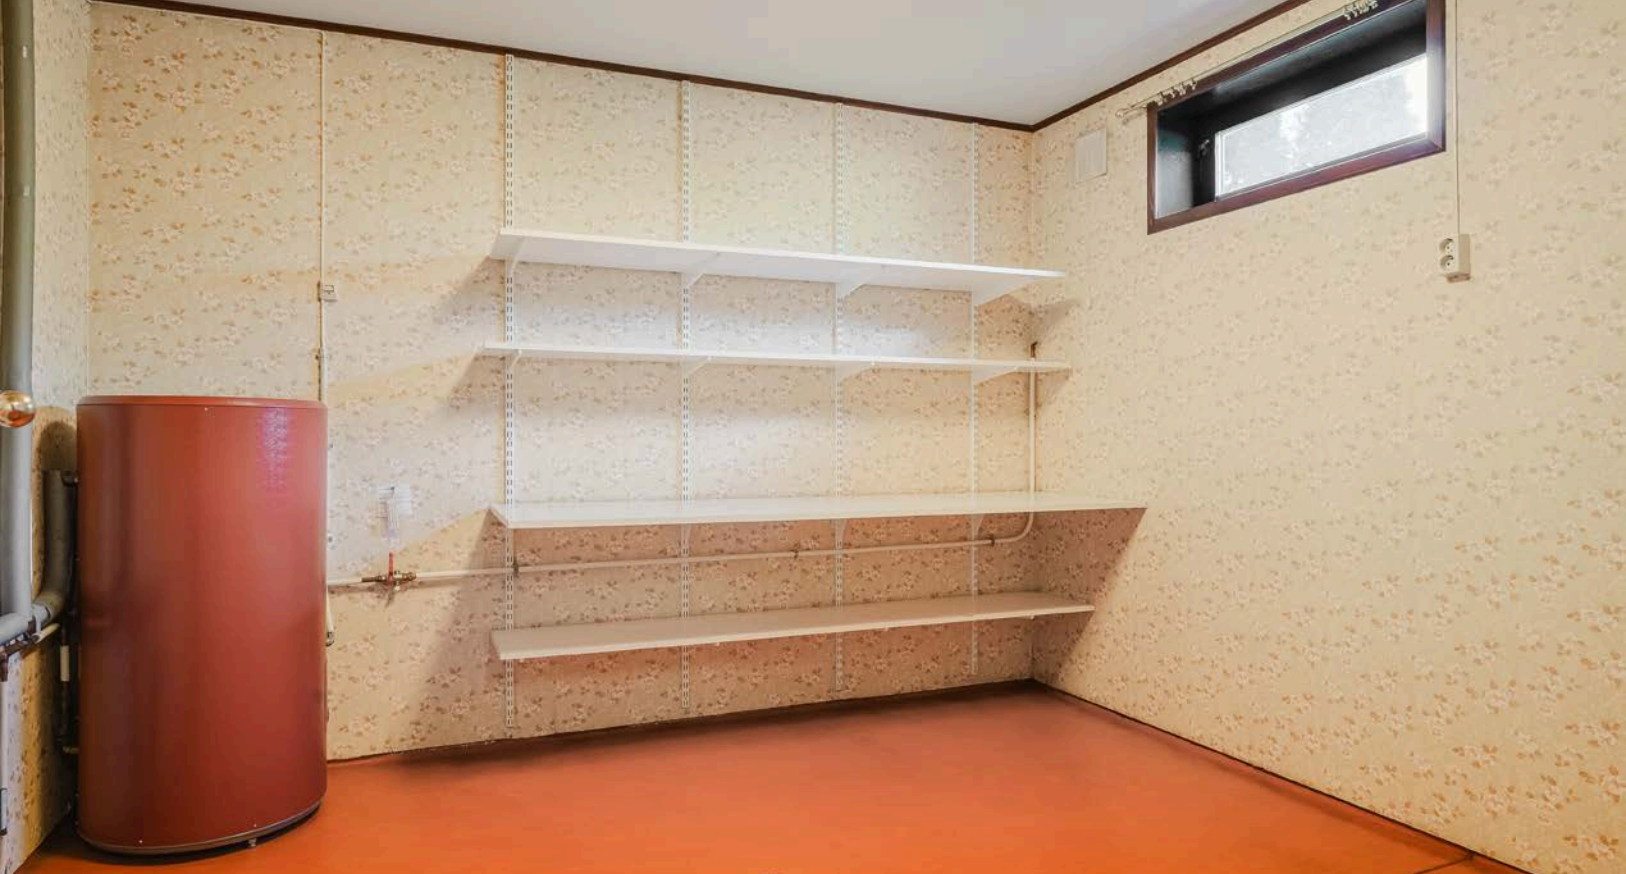
Eldre vaskerom i kjelleren med behov for totalrenovering.

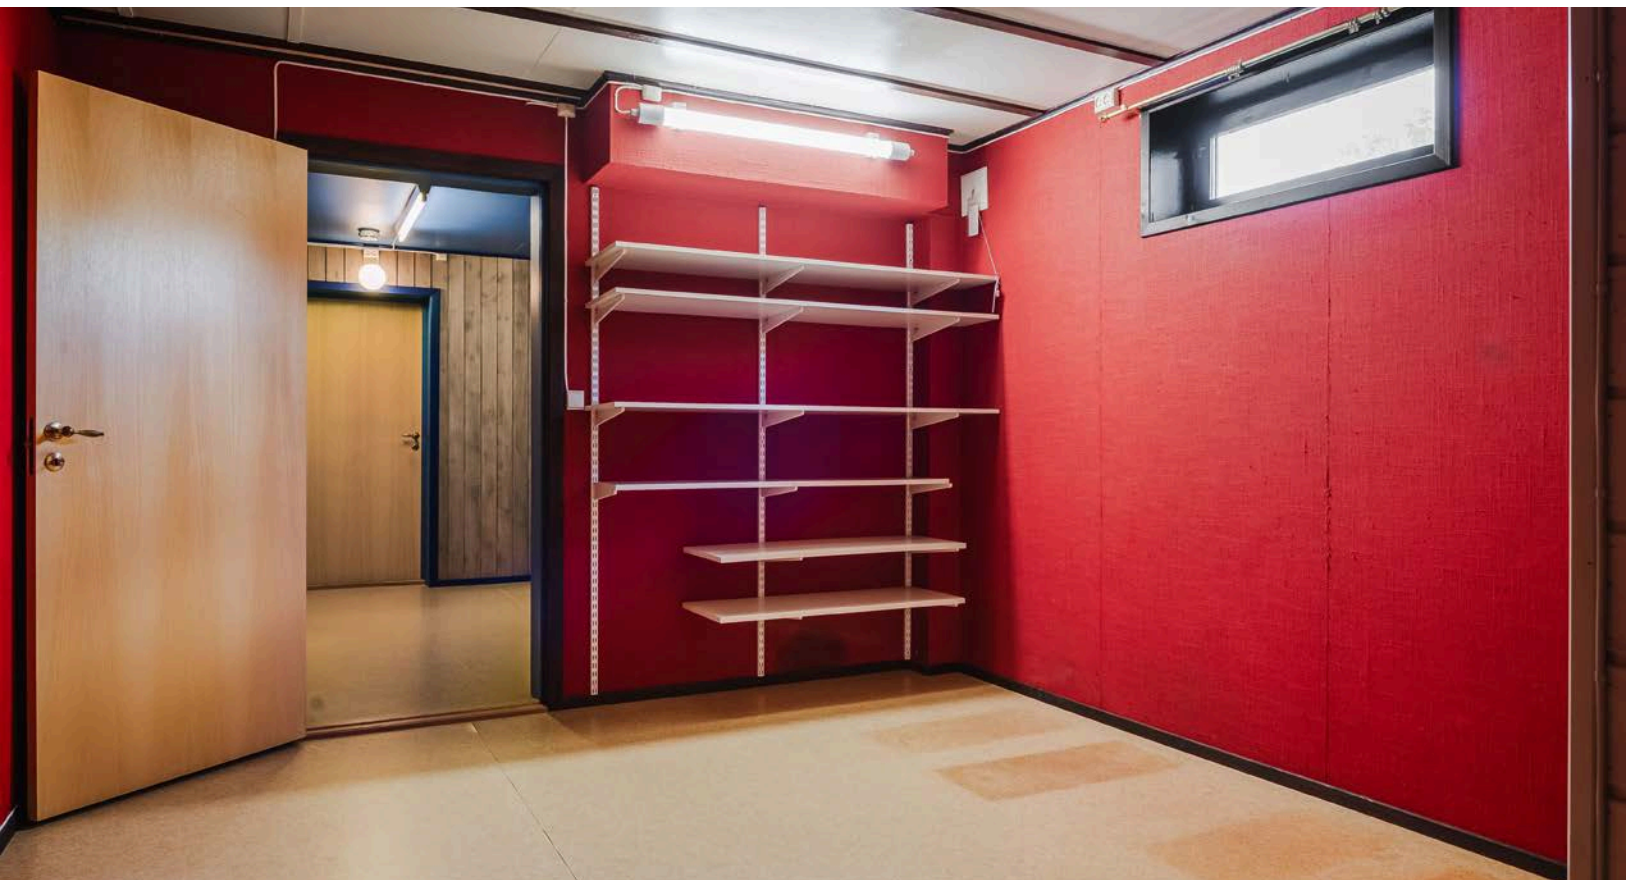
Rommene i kjelleren er ikke godkjente som rom for varig opphold. Det er ikke etablert tilfredsstillende rømningsvei fra kjelleretasjen og vinduene er for små i forhold til krav til dagslys.

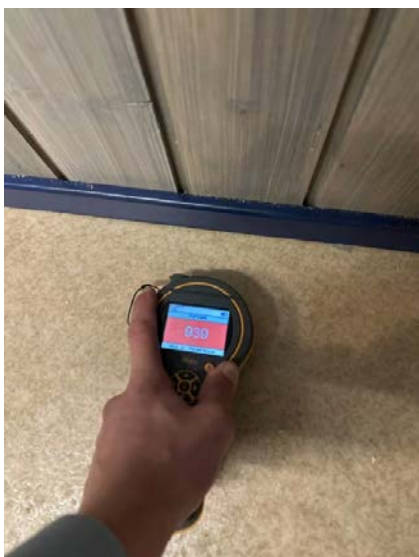
Det registreres saltslag på plater i kjellerom.

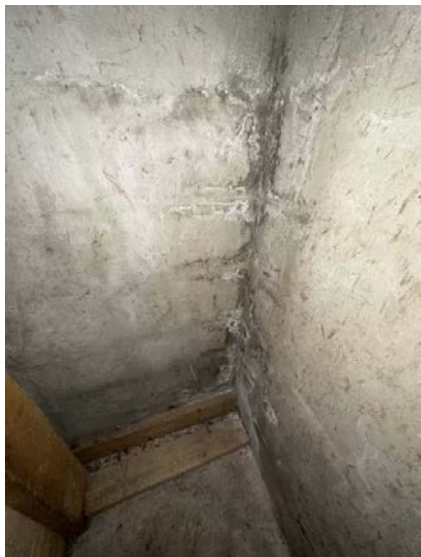
Det registreres mineralutslag (salt/kalkutslag) i overflater som er et symptom på fuktvandring gjennom grunnmur.

Det påviste fuktnivå gir grunn til å overvåke konstruksjonen jevnlig for å se utvikling over tid, og eventuelt foreta tiltak for å unngå fuktskader.

Ny drenering kan vurderes ut fra arealbehov og eget krav til nytteverdi av kjelleren.

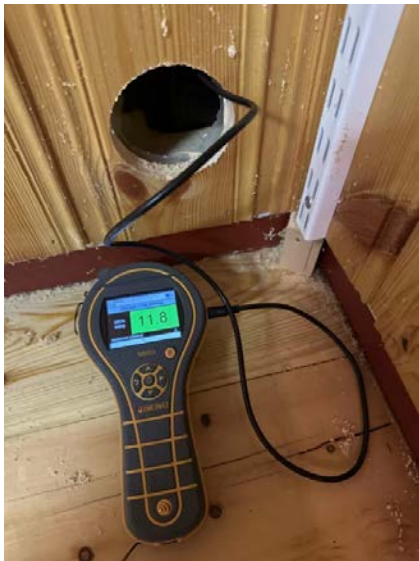
Det registreres feil oppbygging av utlektede vegger med bruk av dampsperre i veggen.

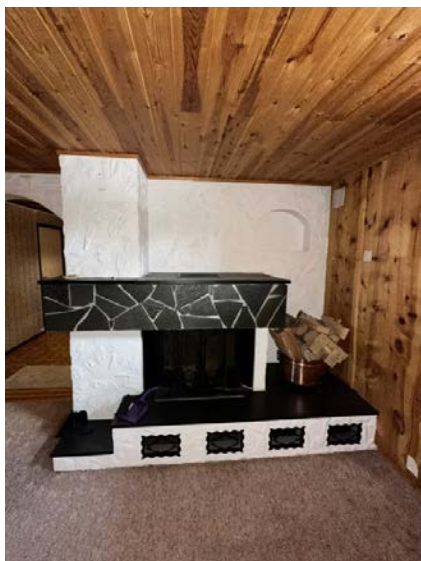
Viser peis i kjellerstue

Det er rust i beslag rundt pipa. Over halvparten av forventet levetid er passert på beslag.

Pipe og ildsted er kun visuelt vurdert og ikke røyktrykkprøvd eller kamerakontrollert ved besiktigelsen. Undertegnede har ikke spesiell kompetanse vedr. vurdering av piper og ildsteders forskriftsmessige tilstand. For detaljert informasjon og krav anbefales kontakt med lokalt brann- og feievesen.
