Strandbygdvegen 1089, 2411 ELVERUM

Solrik fritidseiendom med stor terrasse og fin utsikt til Glomma. Koselig enkel hytte med innlagt strøm. Uthus og utebod.

Befaringsdato: 29.08.2023

Tilstandsrapport

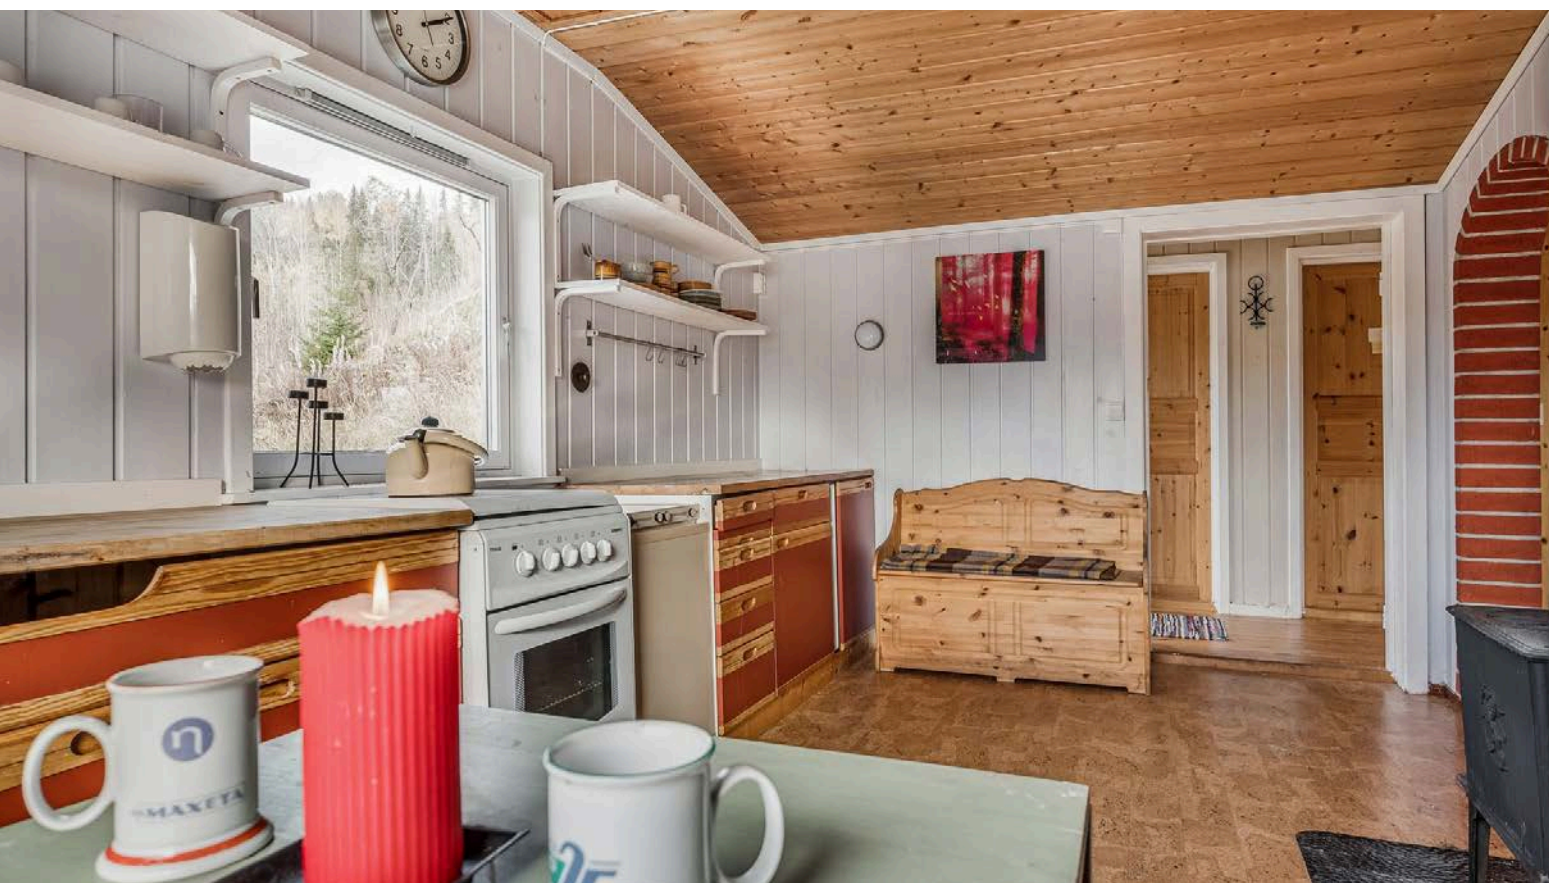
Eldre kjøkkeninnredning med behov for modernisering.

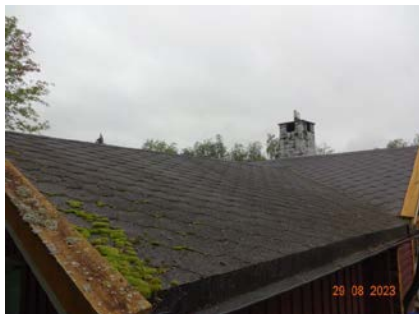
Taktekking

Mer enn halvparten av forventet brukstid er passert på taktekingen.
Mer enn halvparten av forventet brukstid er passert på undertak.
Det er påvist andre avvik:

Takteking har utlevd normal levetid.
Observert noe mose på yttertak.
Takteking begynner å få aldringssymptomer.
Anbefaler ytterligere undersøkelser av takteking på grunn av fuktmerker i hjørne på ett soverom.

TG 2

Takflatene er tekket med pappshingel. Ukjent alder.
Taket er besiktiget fra bakkeplan.

- Mer enn halvparten av forventet brukstid er passert på taktekkingen.
- Mer enn halvparten av forventet brukstid er passert på undertak.
- Det er påvist andre avvik:

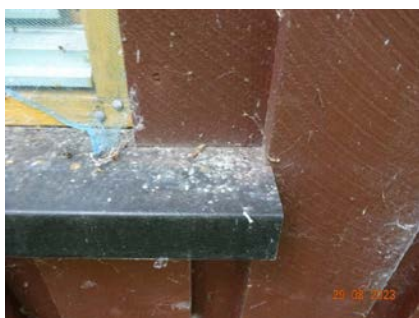
TG 2

Tilbygget del:
Boligyttervegger i bindingsverk, antatt isolert med mineralull.
Yttervegg kledd med tømmermannpanel.

- Det er påvist andre avvik:
- Det er ingen eller liten lufting i nedre kant av kledning mot grunnmur.

Panel er ført helt ned mot vannbrett, fare for fuktopptrekk og forvitring.

- Det må foretas tiltak for å lukke avviket.
- Det bør foretas tiltak for å bedre lufting av kledningen.

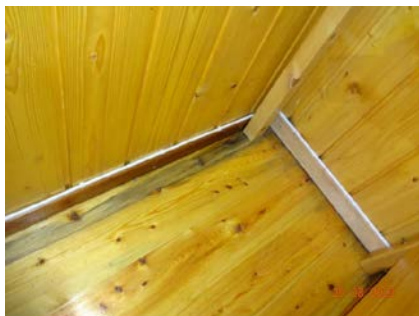
TG 2

Gulvflater med tregulv, lakkert tregulv og vinylbelegg.

- Det er påvist andre avvik:

Det er påvist fuktmerker i gulv på soverom. Ved bruk av fuktmåler ble det ikke registrert unormale verdier.
Svikt i gulv på soverom over blindkjeller.

- Det må foretas tiltak for å lukke avviket.

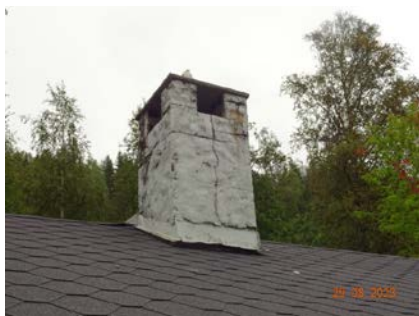
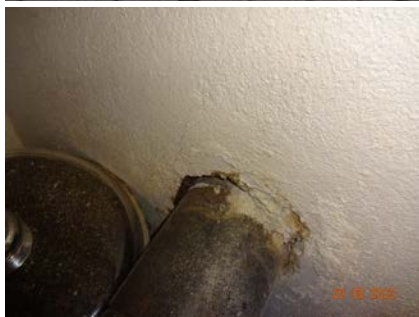
Observert sprekker og avskalinger ved rørgjennomføring på kjøkken.
Forvitring i betong ved pipe gjennomføring.
Observert riss/sprekker i puss på pipe over tak. Ikke tett overgang rundt fotbeslag. Trenger rehabiliteringsbehov.
Sotutslag i pipe.
Ildsted var ikke i bruk- tent ved befarig.
Funksjon og tilstand ved pipe og ildsted må forøvrig vurderes av fagmann.

- Mer enn halvparten av forventet brukstid er passert på pipe.
- Ildfast plate mangler på gulvet under sotluke/feieluke på pipe.

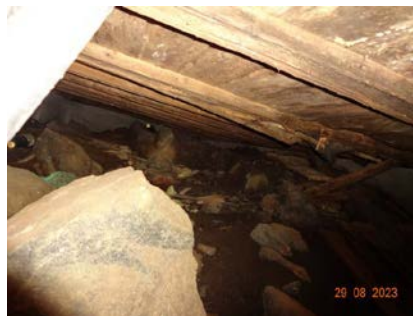
Observert rester av bygningsavfall i krypkjeller.
Trematerialer gir grunn for sopp og mugg.
Trematerialer bør fjernes.
Det er begrenset ventilering/luftgjennomstrømning i krypkjeller.
Krypkjeller har en uavklart situasjon, konstruksjon med skadepotensiale.
Det er for dårlig terrengfall vekk fra konstruksjonen.
Det er synlige råteskader i bjelkelag over krypkjeller.
Se bilde.
Manglende fuktspærre på jordbakken i krypkjeller.

TG 3

Tilbygget del:
Blindkjeller med støpt ringmur, begrenset besiktigelse mulighet til innvendig konstruksjon.
Krypkjeller er besiktiget med bilder tatt fra kamera i ventil til krypkjeller.
Blindkjeller er på generelt grunnlag en risikokonstruksjon, og en konstruksjon med hyppig skadefrekvens.

- Det er påvist andre avvik:
- Det er ikke tilfredsstillende ventilering av krypkjeller.

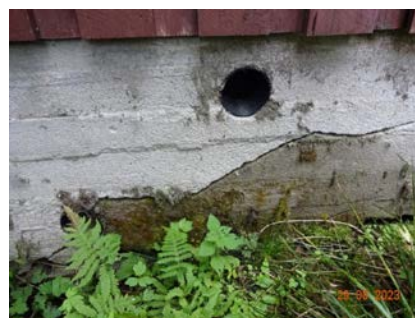
TG 3

Tilbygget del:
Fundamentert på støpt ringmur.
Enkelte ventilert i grunnmur.

- Grunnmuren har sprekkdannelser.
- Det er registrert setningskader/store riss/sprekker.
- Det er registrert utsigning av masser under grunnmuren.
