Tosebygdaveien 325, 1860 TRØGSTAD

**Tosebygda - Innholdsrik eiendom i  
landlige omgivelser med stor  
garasje/verksted, ca 10 min. fra  
Askim. Visning e/avtale**

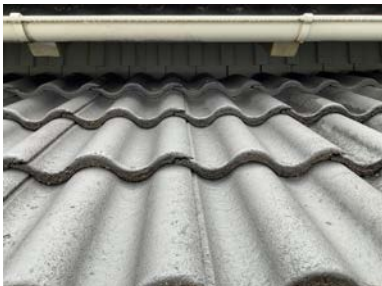
- Det er påvist avvik i beslagløsninger.
- Det mangler snøfangere på hele eller deler av taket, men det var ikke krav om dette på byggemeldingstidspunktet.
- Mer enn halvparten av forventet brukstid er passert på renner/nedløp/beslag.
- Det mangler snøfangere på hele eller deler av taket. Dette var ikke et krav ved oppføringstidspunktet.
- Påvist fuktskjolder i undertaket rundt pipe, som er tegn på utettheter. Selve beslaget er ikke kontrollert.
- Ikke beslag i overgang vegg/tak oppunder takutstikk.

- Takstmannen anbefaler at det gjennomføres ytterligere undersøkelser og tiltak. Manglende beslag i overgang vegg/tak gir økt risiko for fuktskader i konstruksjon.

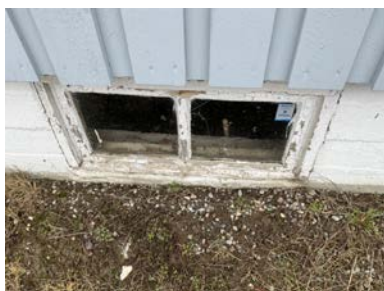
- Det er påvist noen glassruter som er punktert eller sprukne.
- Det er påvist vinduer med fukt/råteskader.
- Karmene i vinduer er slitte og det er sprekker i treverket.
- Flere av vinduenes karmmer har synlige sprekker som kan svekke funksjon og tetthet over tid, også påvist råteskader i vindu i gavlveggen, forårsaket av aldring, fukt samt manglende vedlikehold.
- Det er påvist sprekk i glass i kjeller.

- Slitte vinduskarmen med sprekker og vindu med råte bør repareres/vedlikeholdes eller skiftes ut for å sikre tetthet og forhindre fuktskader. Uten tiltak kan skadene forverres og svekke vinduets funksjon og konstruksjon rundt.

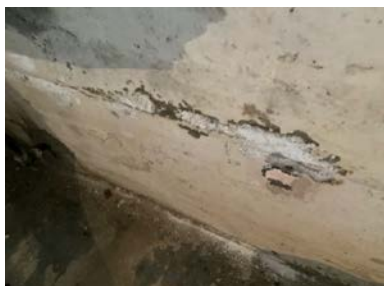
- Det er påvist indikasjoner på noe fuktgjennomtrenging i kjellergulv.

- Det er påvist indikasjoner på noe fuktgjennomtrenging inn i kjellermur.

- Takstmannen gjorde fuktsøk direkte på grunnmursvegger ved hjelp av ett Protimeter, påvist unormale verdier.

- Påvist saltutslag på vegger. Saltutslag dannes når fuktighet kommer igjennom mur

- Det påviste fuktnivå gir grunn til å overvåke konstruksjonen jevnlig for å se utvikling over tid, og eventuelt foreta tiltak for å unngå fuktskader.

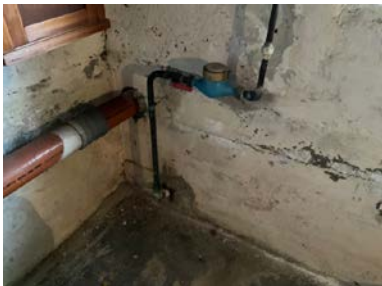
- Mer enn halvparten av forventet brukstid er passert på utvendige avløpsledninger.
- Mer enn halvparten av forventet brukstid er passert på utvendige vannledninger.
