# Vakker og eksklusiv arkitekttegnet villa med slående utsikt over byen og innseilingen.

# Tilstandsrapport

gnr. 98, bnr. 1478

Rapportdato: 17.08.2025

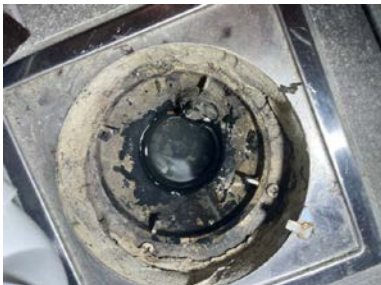
Avvik: Mer enn halvparten av forventet brukstid er passert på slukløsningen.

- Overvåk tilstanden jevnlig. For å få tilstandsgrad 0 eller 1 må slukløsningen skiftes ut og sannsynligvis må også membransjiktet skiftes/utbedres. Det er imidlertid vanskelig å si noe om tidspunktet for når dette er nødvendig.
- Eldre sluk av plast er ofte utsatt for lekkasjer og særlig i overganger. Eventuelle lekkasjer kan medføre fuktskader på tilleggende konstruksjoner.
