# Vakker og eksklusiv arkitekttegnet villa med slående utsikt.

# Tilstandsrapport

Befaringsdato: 22.05.2025

Rapportdato: 17.08.2025

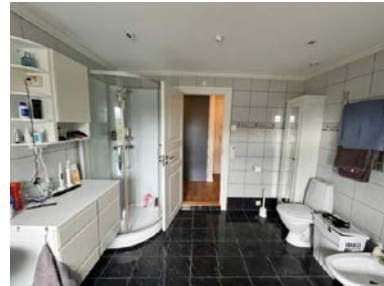
Det er påvist sprekker i fliser.

Sprekk i flis

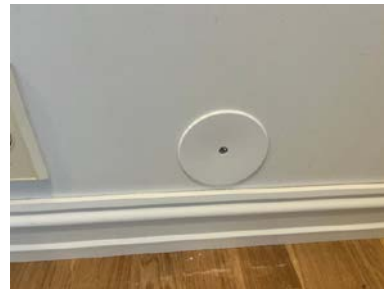
Det ble tatt hull i vegg fra tilliggende rom bak dusjkabinett uten å påvise tegn til fukt eller skader. Ingen utslag på måleapparat ved måling med pigger i svill på vegg. Dette utelukker ikke at det kan være fukt/skader andre steder på rommet.
