Auredalen 36, 5208 OS

**Innholdsrik fritidsbolig med  
båtfesterett, naust, vinterhave og  
"gjestehytte".**

Befaringsdato: 13.02.2024    Rapportdato: 10.03.2024    Oppdragsnr.: 18858-1513    Referansenummer: QN8639  
Autorisert foretak: Takst Partner Vest AS    Sertifisert Takstingeniør: Kjell Erik Bjorheim

# Tilstandsrapport

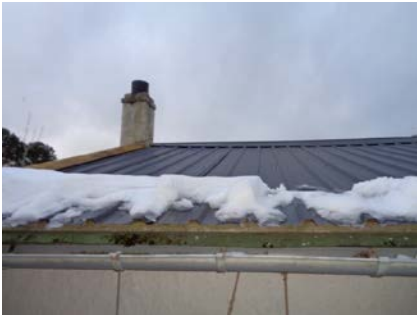
**Vurdering av avvik:**  
• Taktekking er snødekt , alder eller materiale er ukjent og derfor ikke nærmere vurdert.  
• Mer enn halvparten av forventet brukstid er passert på taktekkingen.

Delvis snødekket yttertak.

**Konsekvens/tiltak**  
• Det bør foretas nærmere undersøkelser av taktekking når taket er snøfritt.  
• Tidspunkt for utskiftning av taktekking nærmer seg.  
• Overvåk tilstanden jevnlig. For å få tilstandsgrad 0 eller 1 må tekkingen skiftes ut, men tidspunktet for når dette er nødvendig er vanskelig å si noe om.

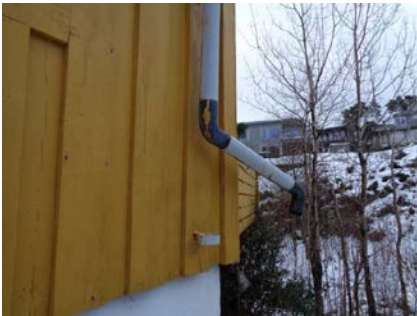
**Vurdering av avvik:**  
• Det mangler snøfangere på hele eller deler av taket, men det var ikke krav om dette på byggemeldingstidspunktet.  
• Mer enn halvparten av forventet brukstid er passert på renner/nedløp/beslag.

Nedløp er ikke ført helt ned til bakke.

**Konsekvens/tiltak**  
• Overvåk tilstanden jevnlig. For å få tilstandsgrad 0 eller 1 må beslag/renner/nedløp skiftes ut, men tidspunktet for når dette er nødvendig er vanskelig å si noe om.

Det anbefales montert snøfangere på taket med tanke på personsikkerhet.  
Nedløp bør føres ned til bakke.  
Overganger i takrenner bør kontrolleres og evt skiftes for å unngå drypp.  
Vindskier bør kontrolleres og evt skiftes.  
Beslag må monteres.

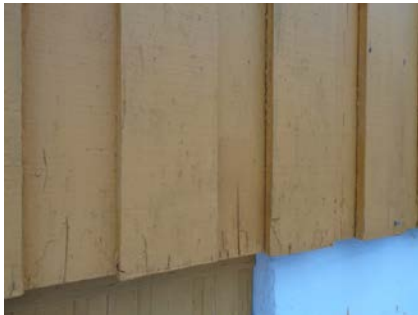
**Vurdering av avvik:**  
• Det er avvik:  
• Det er ingen eller liten lufting i nedre kant av kledning mot grunnmur.  
• Bordkledning går stedvis nesten helt ned i terreng.

Det er stedvis noe oppsprekk i kledningsbord.

Noe oppsprekk i kledning.

**Konsekvens/tiltak**  
• Tiltak:  
• Lokal utbedring må utføres.  
• Lokal utbedring bør foretas for å øke avstanden mellom terreng og bordkledning.

Kledning/listverk/hjørnebord bør avsluttet minst 6 mm over underliggende flate, og ideelt sett 30 cm over terreng.  
Kledningen bør gjennomgås og skiftes.  
Det bør vurderes å etterisolere boligen.

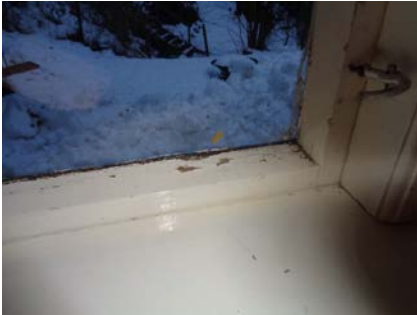
**Vurdering av avvik:**  
• Det er påvist tegn på innvendig kondensering av enkelte vindusglass.  
Eldre vindu på et soverom.  
Det mangler tetting rundt noen vinduer på utside.

Eldre vindu med enkelt glass på soverom.

**Konsekvens/tiltak**  
• Det bør gjøres tiltak for å bedre ventilering av rommet.  
• Kondensering på enkelte glass har medført fuktskader i treverk som kan medføre utskiftningsbehov av enkelte vinduer.

Eldre vinduer med enkelt glass bør skiftes.  
Det bør tettes rundt vinduene som mangler dette på utsiden.

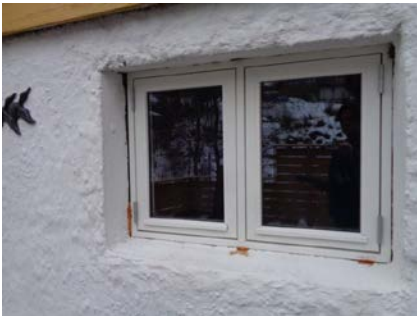
Det mangler tetting rundt noen vinduer.

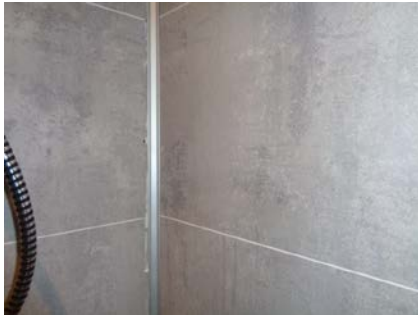
- Det er vindu/dør med ikke fuktbestandige materialer i våtsonen (ved vask, dusj, badekar, osv.), løsningen eller byggematerialet er uegnet

Tettet hjørne med fugemasse.

- Uegnede materialer må fuktbeskyttes/utskiftes.

Overgangene bør monteres som monteringsanvisninger tilsier.

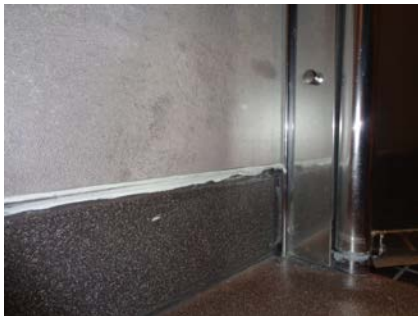
Tette overganger mellom plater og fliser.

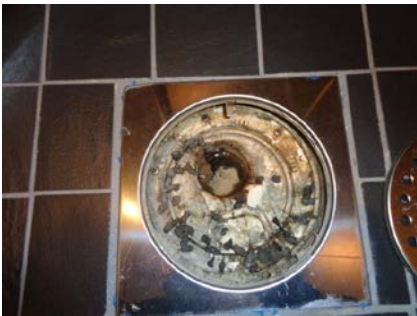
Plastsluk med klemring. Ikke synlig mansjett.  
Det ble med fuktindikator ikke registrert unormale fuktverdier på baderomsgulvet.  
Det er ikke framlagt godkjent dokumentasjon på lagt memebbran på badet.

- Rommet er et våtrom hvor det ved etablering var krav om "uavhengig kontroll", men det foreligger ingen dokumentasjon på at det er utført "uavhengig kontroll".
- Det er avvik:

Plastsluk i dusjsone.

- Innhent dokumentasjon, om mulig.

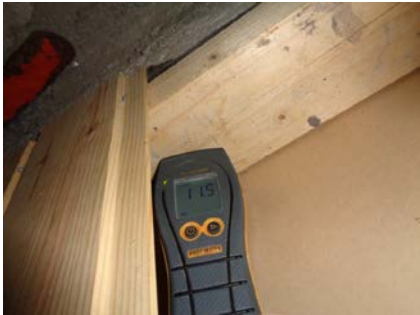
Hulltaking er ikke foretatt da det var åpning i vegg mot badet. Her ble det foretatt fuktmålinger uten å påvise unormale forhold.  
Fuktmålinger er foretatt i kjeller.  
Fuktkvotemåling (vekt%) i konstruksjonen ble målt til 12.

Det ble ikke målt unormale fuktverdier i konstruksjoner. Målt i åpning fra kjellerom.

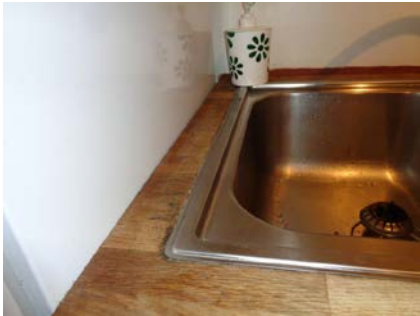
Kjøkken > 1. etasje > Kjøkken > Overflater og innredning: Slitasje på overflater benkeplater. Mangler fuger noen steder mellom benkeplater og vegger. Lagt fuger ved vask. Noe svertesopp mellom benkeplater og vask. Konsekvens/tiltak: Lokal utbedring av avvik. Legge fuger for å hindre vannsøl mellom benkeplater og vegger.

Noe slitasje på benkeplater.

Lokal utbedring av avvik.

Legge fuger for å hindre vannsøl mellom benkeplater og vegger.

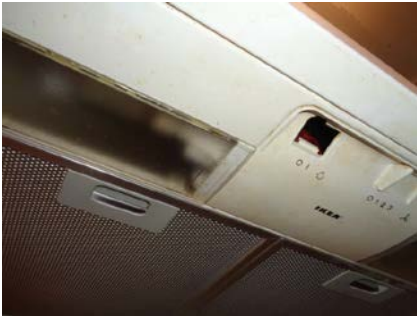
Det mangler bryter i ventilator.

Det bør monteres ny bryter til lys.

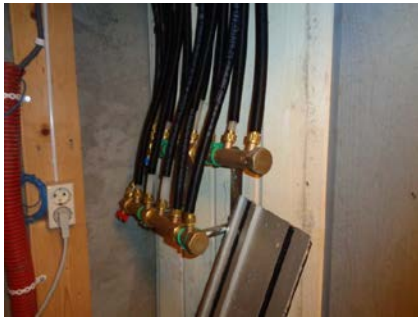
Rør i rør sentral i kjeller.

Rør i rør sentral bør etableres i i vannfast skap med avrenning til gulv med sluk som tåler vann.

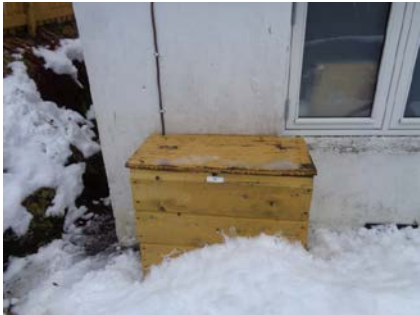
Tekniske installasjoner > Andre installasjoner: Slitt trekasse til beholderene. Konsekvens/tiltak: Lokal utbedring av avvik.

Kasse med gassbeholder.

Lokal utbedring av avvik.

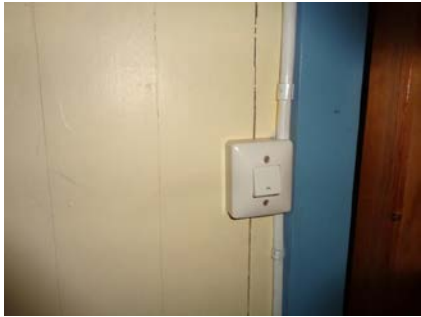
Noe eldre anlegg i hytten.

**Ja** Det ble ikke registrert feil/mangler på el anlegget og registrerte ikke varmgang i noen sikringer på befaringsdagen. På et generelt grunnlag anbefaler det at alle anlegg blir jevnlig kontrollert av autorisert elektriker eller el-takstmann. Takstmannen har ikke formell autorisasjon til å vurdere el anlegg. Dette er en forenklet kontroll begrenset til de spørsmål og undersøkelser som forskrift til avhendingslova (tryggere bolighandel) § 2-18 inneholder. Dette kan ikke sammenlignes med en kontroll utført av offentlig myndighet (Det lokale eltilsyn) eller registrert elektrovirksomhet, oen bygningssakkyndig har verken kompetanse eller lov til å foreta en slik kontroll. Tilstandsgraden er vurdert ut fra den forenklete og begrensede kontrollen som forskriften inneholder. El anlegget kan ha feil og mangler som en slik forenklet undersøkelse ikke vil avdekke. Vær derfor oppmerksom på denne risikoen, og søk videre veiledning eller få en fullstendig kontroll utført av registrert elektrovirksomhet.

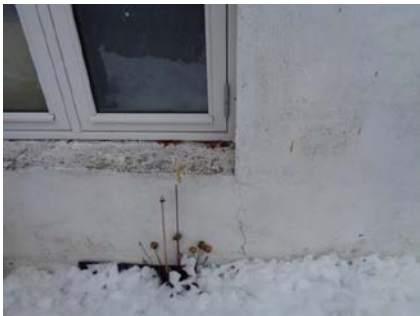
Tomteforhold > Grunnmur og fundamenter: Det er påvist sprekker i murte/pussede fasader. Det er stedvis litt riss og små sprekker i grunnmur. Det mangler toppliste på synlig grunnmursplast.

Sprekk i grunnmur.

- Lokal utbedring må utføres.

Det bør monteres topplst til grunnmursplasten.

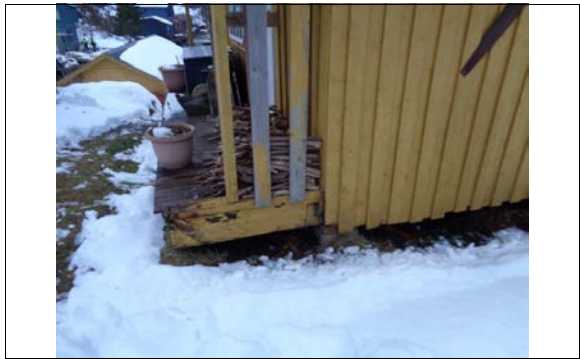
Råteskader på gjestehytte.
