Nøkkelinformasjon

Tilstandsrapport

gnr. 287, bnr. 550

Befaringsdato: 26.03.2025

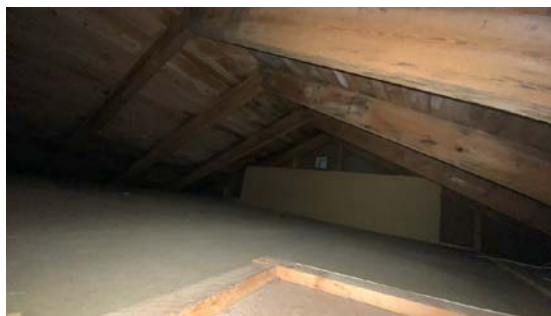
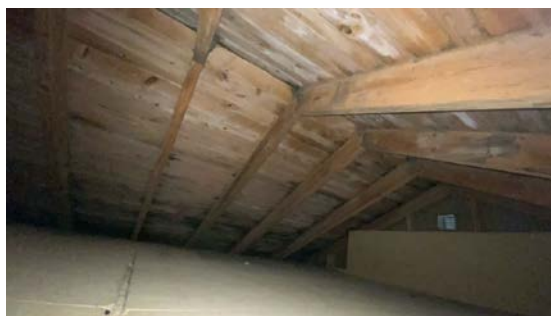
- Det er påvist andre avvik:

Det må etableres brannskillevegg mellom boenhetene i loft.

- Det må foretas tiltak for å lukke avviket.

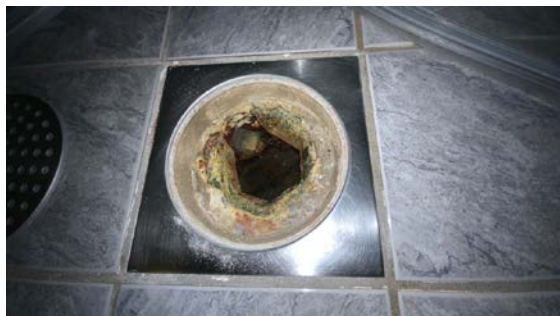
2. ETASJE > BAD

Opprinnelig støpejernsluk. Det er ikke tettet mellom sluk og fliser/betonggulv. Hvis sluken går tett og vannet stiger til over sluk, vil det mest sannsynlig oppstå lekkasje i overgang mellom sluk og fliser/betonggulv.

Mer enn halvparten av forventet brukstid er oppbrukt for sluk og membranen.

Det er ikke behov for umiddelbare tiltak, bortsett fra at sluken må rengjøres ofte.

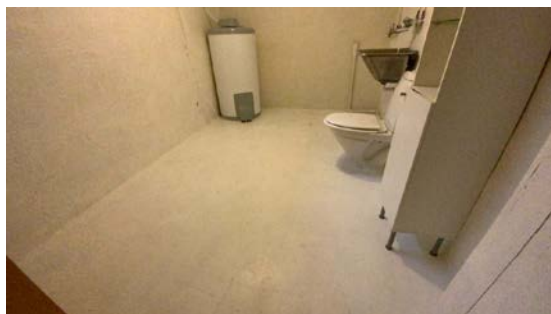
UNDERETASJE > VASKEROM

Hulltaking er ikke foretatt. Yttervegger er av betong. Utsatte steder er kontrollert med fuktindikator. Det ble ikke registrert unormale fuktverdier.

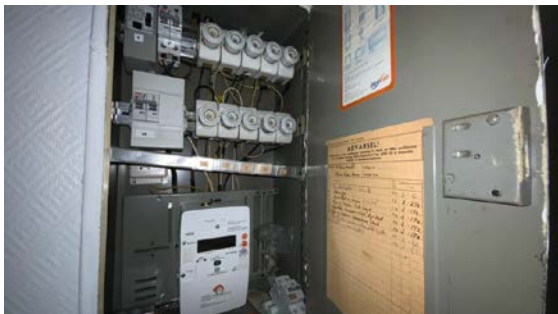
Nåværende eier har ikke eid boligen fra den var ny. Hva som er utført på el-anlegget av tidligere eiere er ikke kjent. Kostnader med kontroll anslås til ca kr 10 000,-. Kostnader ved retting av eventuelle feil som avdekkes er ikke vurdert.
