Blokkhusveien 9, 3290 STAVERN

**Stavern / Ausrød - 3 roms
andelsleilighet i rolig boligområde
med kort vei til sentrum**

Befaringsdato: 29.04.2026

Tilstandsrapport

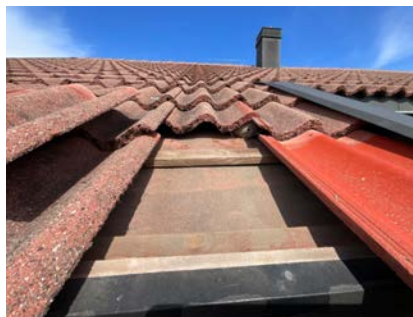
Takteking, lekter og pappteiking

Mer enn halvparten av forventet brukstid er passert på taktekingen. Mer enn halvparten av forventet brukstid er passert på undertak. Tilstandsgrad to er gitt fordi mer enn halvparten av forventet brukstid er oppbrukt på undertak og takteking. Konsekvens/tiltak: Tidspunkt for utskiftning av takteking nærmer seg. Tidspunkt for utskiftning av undertak nærmer seg. Når takteking og undertak begynner å bli gamle, øker risikoen for lekkasjer, noe som kan føre til omfattende og kostbare reparasjoner av underliggende konstruksjoner dersom en ikke foretar tiltak på konstruksjonene før dette oppstår. Tiltak

- Når takteking og undertak begynner å bli gamle, øker risikoen for lekkasjer, noe som kan føre til omfattende og kostbare reparasjoner av underliggende konstruksjoner dersom en ikke foretar tiltak på konstruksjonene før dette oppstår.

Det anbefales å overvåke tilstanden jevnlig og vurdere utskiftning av takteking og undertak, da mer enn halvparten av forventet brukstid er passert.

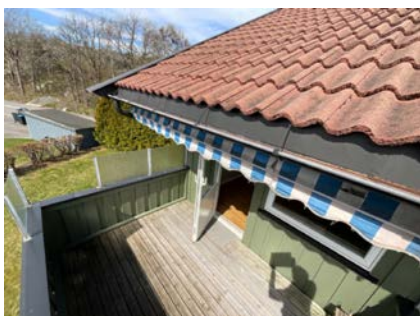
Takrenne og vindubeslag

Økt fuktbelastning på grunnmur og yttervegger, med risiko for råte, mugg og konstruksjonsskader.

Lekkasjer fra takrenner og beslag kan føre til følgeskader i takkonstruksjon og fasade.

Snøfangere bør monteres der det er risiko for snø- og isras, for å hindre personskader og skader på eiendom.

Det bør etableres et system for bortledning av vann fra taknedløp ved grunnmur for å unngå oppfukning og påfølgende råteskader i yttervegg og grunnmur.

Renner, nedløp og beslag bør følges opp og eventuelt skiftes ut, da mer enn halvparten av forventet brukstid er passert, noe som øker risikoen for lekkasjer og følgeskader.

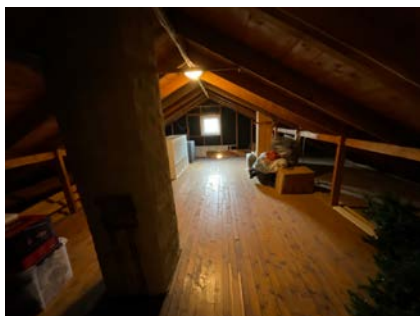
Loftetasje

Konstruksjonen fremstår som en eldre løsning uten systematisk luftespalte ved raft/møne. Manglende lufting regnes etter dagens kunnskap som en risikokonstruksjon, da utilstrekkelig ventilasjon kan medføre opphopning av fukt i takkonstruksjonen.

Ved mangelfull lufting kan varm og fuktig inneluft kondensere mot kaldt undertak i vinterhalvåret. Dette kan over tid føre til fuktskader, muggsopp og redusert levetid på trekonstruksjoner.

Det er ikke registrert råteskader på befaringstidspunktet, men konstruksjonen har forhøyet risiko.

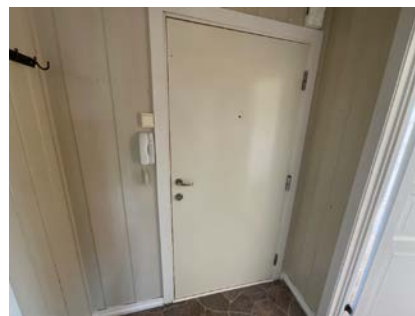
Inngangsdør

Det er registrert slitasje og skader i nedkant av døren, samt på listverk og karm.

Dersom tiltak ikke gjennomføres, kan ytterligere slitasje og skade oppstå, noe som kan redusere dørens funksjon og levetid, samt påvirke brann- og lydklassifiseringen negativt.

Inngangsdøren bør justeres slik at den ikke subber på terskelen, og skader/slitasje på dørblad, listverk og karm bør utbedres.

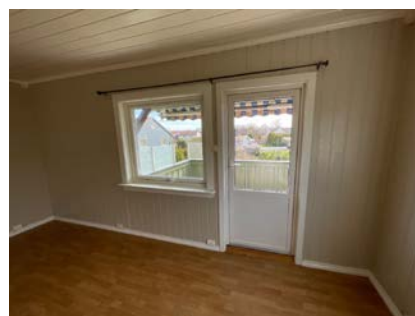
Balkongdør og stuevindu

Det er påvist avvik rundt innsettingsdetaljer. Tilstandsgrad 2 er gitt fordi døren er ufagmessig montert uten beslag under dørterskelen, og det er sprekker i overgangen mellom stående trepanel og dørkarm utvendig.

Dersom dette ikke utbedres, er det risiko for vanninntrenging og fuktskader i konstruksjonen.

Det bør monteres beslag under dørterskelen og sprekker mellom trepanel og dørkarm bør tettes.

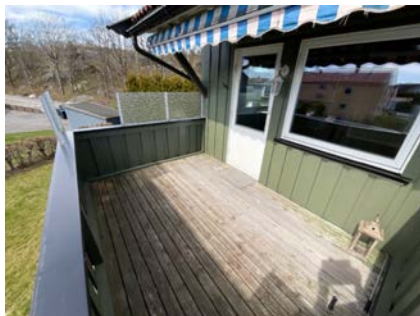
Balkong

Dersom forholdet ikke utbedres kan nedbrytning av treverket akselerere, det kan utvikles råteskader i terrassebord og underliggende konstruksjon, bæreevne og sikkerhet kan bli redusert over tid skjulte skader i opplagring mot mark kan forbli uoppdaget

Kontrollere bærekonstruksjon og opplagring mot mark for eventuell fukt- eller råteskade.

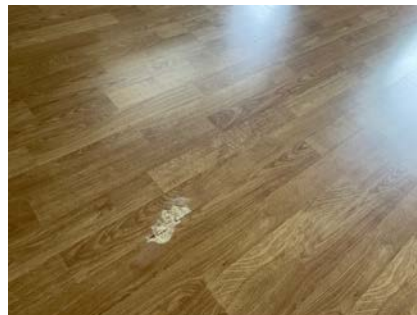
Skade på laminatgulvet i stuen, med svelling og oppreiste skjøter.

Sprekker i overflater oppstår ofte som følge av naturlige bevegelser i bygningen eller at materialer tørker og krymper over tid. Svelling i laminat kan indikere fuktpåvirkning.

Skadet laminat i stuen

Reparere eller skifte skadet laminatgulv.

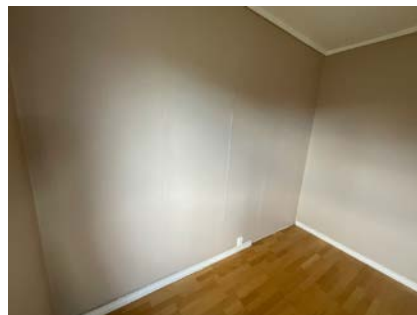
Sprekk i tapet på soverom.

Sprekk i tapeten på soverommet

Utbedre sprekk i tapet.

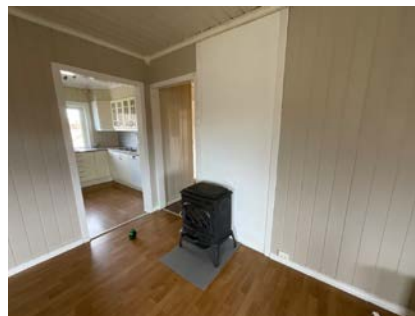
Vedovn og pipen stuen

Tilstandsgrad 2 er gitt fordi det er registrert løs puss og sprekker rundt røykrøret fra ovnen og inn i pipen.

Sprekker og løs puss kan skyldes temperaturpåvirkning og bevegelser i konstruksjonen over tid. Forholdet kan medføre redusert tetthet rundt gjennomføringen og bør følges opp for å sikre forsvarlig brannsikkerhet.

Dersom tiltak ikke gjennomføres kan sprekkdannelser utvikle seg videre, risiko for lekkasje av røykgasser øker og brannsikkerheten kan bli redusert.

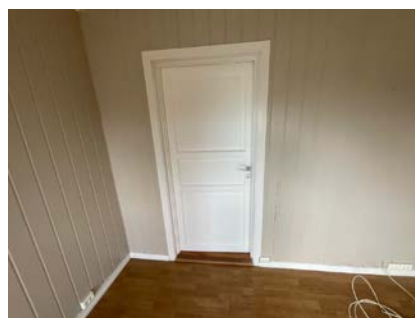
Soveromsdør

Dørene har bruksslitasje og riss mellom speiler og ramtreet.

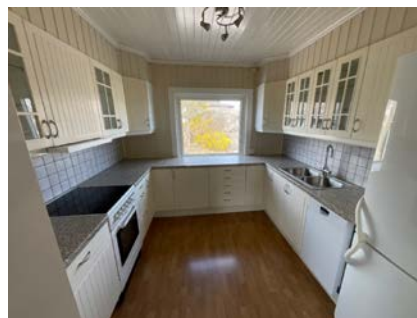
Kjøkken

Det er påvist skader på overflater/kjøkkeninnredning utover normal slitasjegrad. Det er påvist skader/fuktskjolder i kjøkkengulvet. Tilstandsgrad to er gitt fordi kjøkkenfrontene, benkeplaten og bunnen av benkeskapet har skader, og svelling på grunn av fuktighet.

Estetisk opplevelse vil være redusert, økt risiko for ytterligere skader, fuktproblemer, noe som kan medføre kostbare reparasjoner.

Skadede kjøkkenfronter, benkeplate og bunnen av benkeskapet bør utbedres eller skiftes for å hindre videre skadeutvikling og redusere risiko for fuktskader og muggdannelse.

Oppsprukket laminatgulv foran oppvaskmaskinen bør repareres eller byttes ut for å unngå ytterligere fuktinntrengning og forringelse av gulvkonstruksjonen.

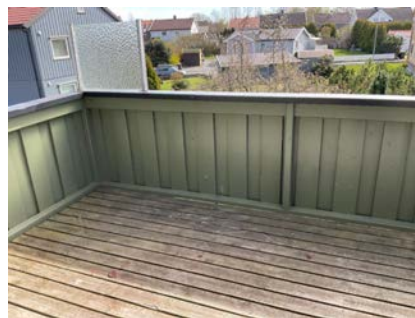
Rekkverk

Lavt rekkverk gir økt risiko for fallulykker, forholdene kan påvirke sikkerhet og bruk

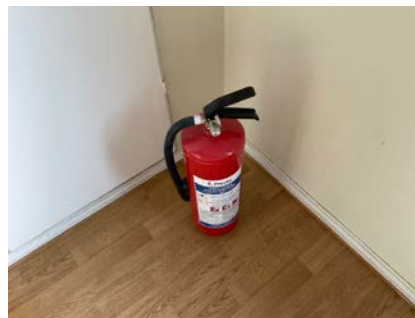
Branslukningsapparat

Det er mangler/skader på røykvarslerutstyr ihht gjeldende forskrift om brannforebygging.

Dersom forholdet ikke utbedres er det redusert varslings ved brann, økt risiko for personskade, avvik fra gjeldende brannforskrift

Forholdet vurderes som et sikkerhetsavvik som bør utbedres snarlig.
