Nøkkelinformasjon

Hel tomannsbolig med stort potensial i veletablert boligområde - Renoveringsbehov

Befaringsdato: 13.03.2026

Rapportdato: 01.04.2026

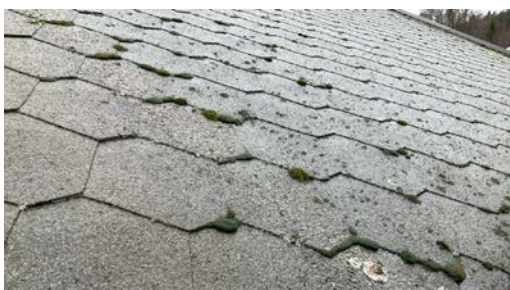
- Tidspunkt for utskiftning av takteking nærmer seg.
- Tidspunkt for utskiftning av undertak nærmer seg.
- Når takteking og undertak begynner å bli gamle, øker risikoen for lekkasjer, noe som kan føre til omfattende og kostbare reparasjoner av underliggende konstruksjoner dersom en ikke foretar tiltak på konstruksjonene før dette oppstår.

Mose på taktekke.

Mose bør fjernes. Mose øker risikoen for lekkasje og fuktskader i konstruksjonen.

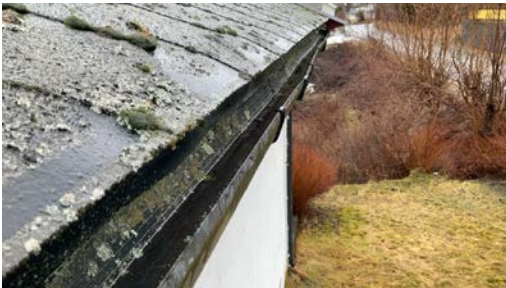
- Det er ikke tilfredsstillende bortledning av vann fra taknedløp ved grunnmur.
- Det er påvist avvik i beslagløsninger.
- Mer enn halvparten av forventet brukstid er passert på renner/nedløp/beslag.

Det er en forventet levetid på shingel på ca 30år. Siden takshingel er ca 25år. må det forventes at denne må skiftes. Dersom det blir lekkasje, vil det oppstå fukt og råteskader.

Tidsmessig slitasje på takrenner.

- Det bør lages system for bortledning av vann fra taknedløp ved grunnmur.
- Overvåk tilstanden jevnlig. For å få tilstandsgrad 0 eller 1 må beslag/renner/nedløp skiftes ut, men tidspunktet for når dette er nødvendig er vanskelig å si noe om.

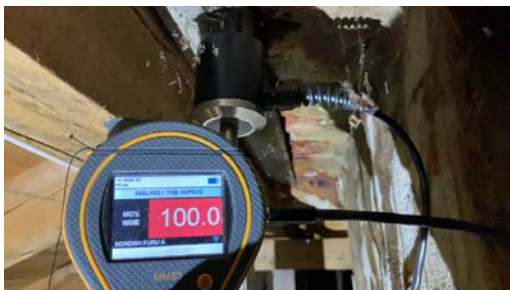
- Det er påvist avvik rundt gjennomføringer i takflaten.
- Det er påvist fukt-/råteskader i takkonstruksjonen.

Lekkasje rundt pipe.

Det bør monteres heldekkende pipebeslag etter at lekkasje er tettet.
Kostnadsestimat er kun for tetting og nytt pipebeslag.
Kledning med råte må skiftes og overflater må males.

Kostnadsestimat: 20 000 - 100 000

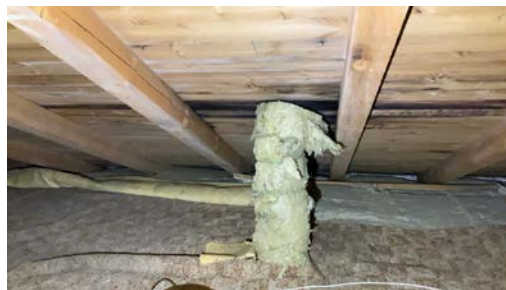
Manglende lufting ut mot yttervegg.

- Råteskadede konstruksjoner må skiftes ut.
- Lufting/ventilering bør forbedres.

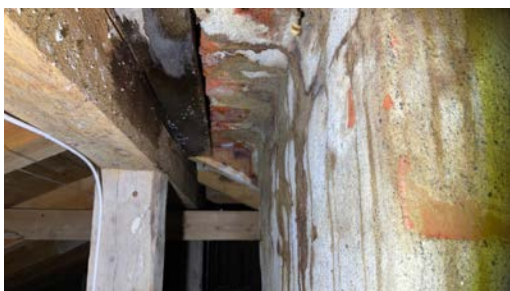
Fukt ved pipe.

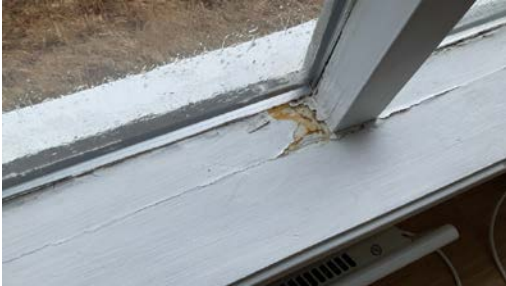
- Det er påvist tegn på innvendig kondensering av enkelte vindusglass.
- Karmene i vinduer er slitte og det er sprekker i trevirket.

Kondensskade på stuevindu.

Det er ikke nødvendig med tiltak umiddelbart, men det kan regnes med at enkelte vinduer må skiftes på sikt.
Når boligen renoveres, er det naturlig å skifte alle vinduene. Dette vil redusere varmetap.

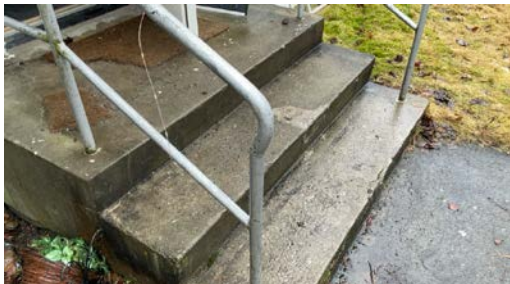
- Betongtrapp har mindre sprekker/skader

Betongtrapp med rekkverk i stål.

I forbindelse til adkomst til krypkjeller er det et hull. Dette er rett ved trapp til utvendig bod. Dette bør sikres for å unngå eventuelle fallskader.

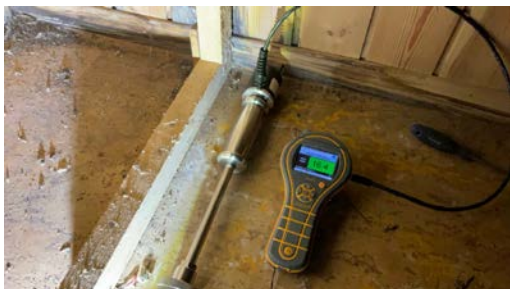
Fuktmåling er foretatt og det er påvist avvik i konstruksjonen. Fuktmåling er foretatt i bod. Fuktkvotemåling (vekt%) i konstruksjonen ble målt til 17. Dette er å regne som akseptabelt, men det er tydelige tegn på svikt i drenering.

Fuktmåling i panel i bod i underetasjen.

Alt treverk mot yttervegger under terreng bør fjernes. Dette for å redusere faren for råte, sopp og mugg.
Kostnadsestimat dekker kun fjerning av treverk mot yttervegg under terreng.

Kostnadsestimat: 20 000 - 100 000

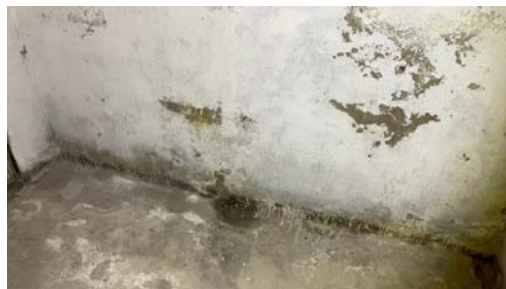
- Det er påvist indikasjoner på noe fuktgjennomtrenging i kjellergulv.
- Det er påvist synlig fuktighet på mur/gulv i kjeller.
- Det er påvist synlige fukt/råteskader i treverk i underetg./kjeller, hulltaking er derfor ikke nødvendig

Fukt på yttervegg under terreng.

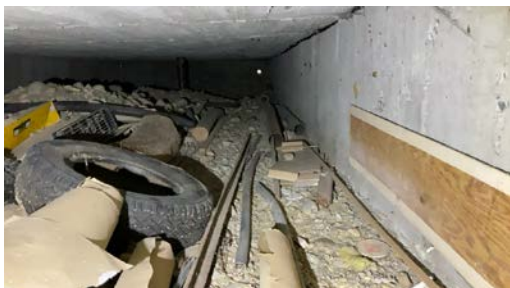
Det er ikke lagt dampsperre på gulv. Det er fare for at det kan komme fukt opp gjennom bakken. Dette kan kondensere, så det må ikke lagres gjenstander som ikke tåler fukt.

Siden det er betongdekke over synlige deler av krypkjeller, er det liten fare for råte.

Krypkjeller under betongdekke

Det anbefales å legge plast på bakken. Dette vil redusere faren for at armering i betongdekke ruster.

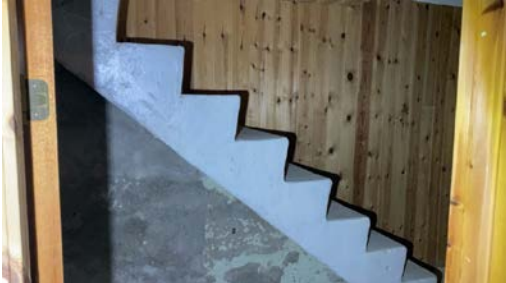
Innvendig trapp i betong er ikke i bruk.

Trapp bør sikres for å redusere faren for fallskader dersom noen skulle krabbe opp i trappen..

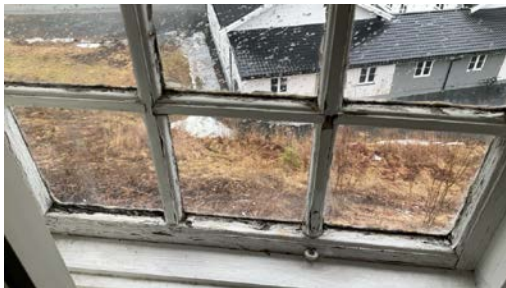
Fuktskade på vindu på bad.

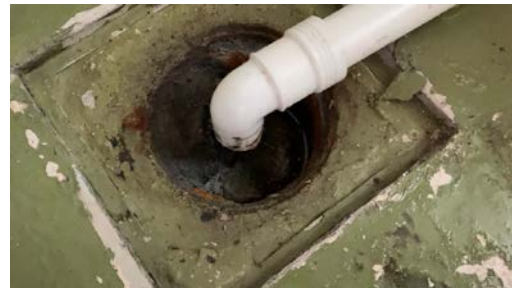
Gammel slik i støpejern.

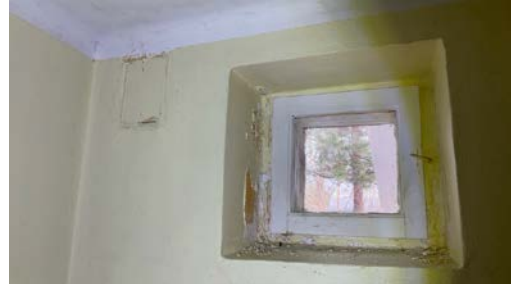
Vindu med innvendig kondensskader,

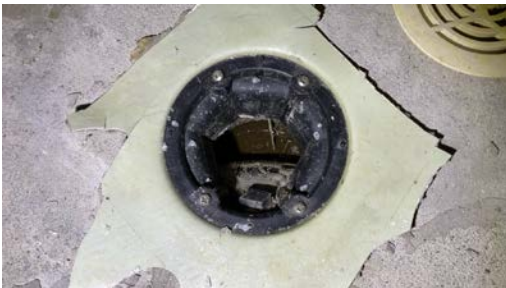
Plastsluk.

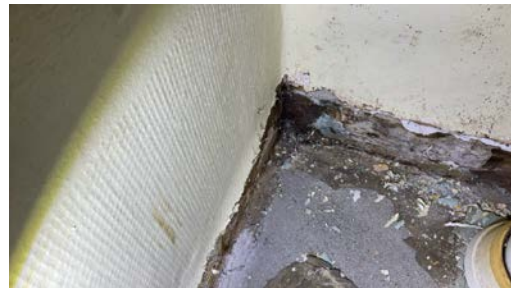
Fukt på bad i overgang gulv/vegg.

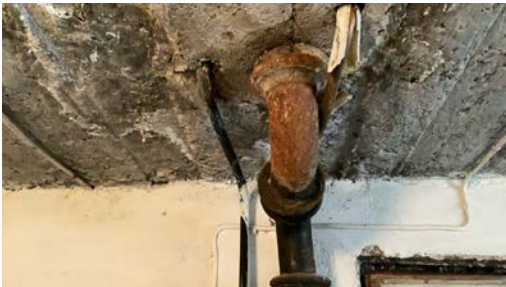
Rust på avløpsrør i støpejern.

- I forbindelse med oppgradering av våtrom vil det være naturlig med utskiftning av rør.
- Tidspunkt for utskiftning av avløpsrør nærmer seg.
- Eldre avløpsrør har blant annet større sannsynlighet for lekkasjer, noe som kan føre til omfattende og kostbare vannskader i boliger.

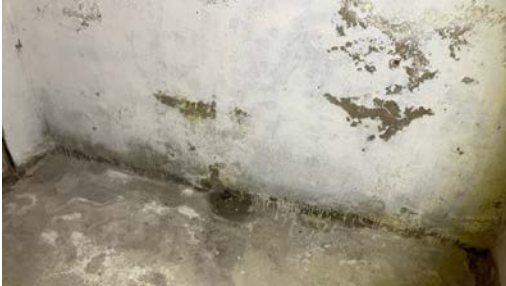
Fukt på kjellervegg.

Det må vurderes om kostnad for oppgradering av drenering er større enn det en får igjen.
Det bør uansett settes en avfukter i kjeller for å redusere fuktigheten.

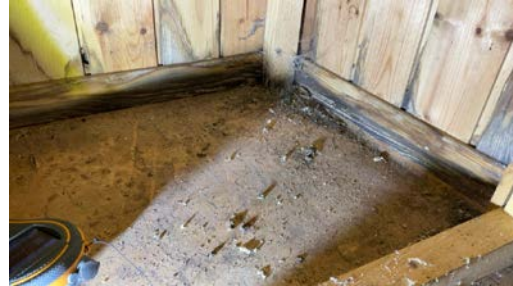
Misfarging på treverk i kjeller.

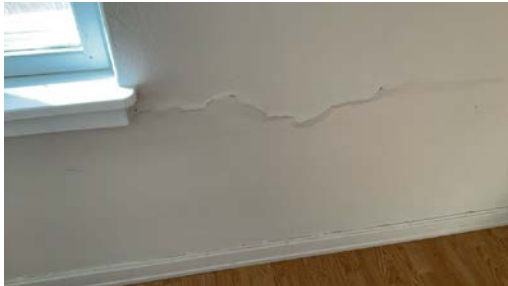
Sprekk i mur og fuktsvelling i soverom i underetasjen.

Sprekker må tettes slik art det ikke kommer fukt inn i betongen. Dette kan føre til frostsprengning og utterligere skader.

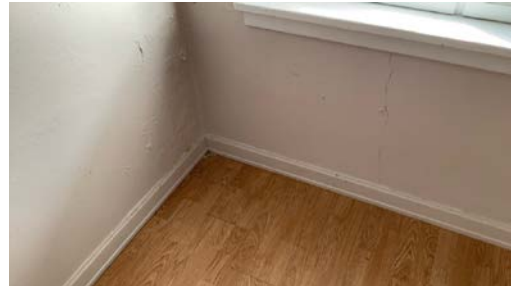
Sprekk i grunnmur/puss på soverom.

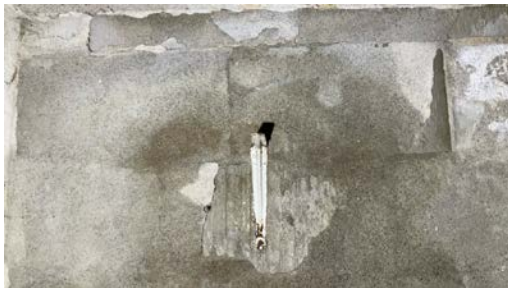
Løs puss på betongblokker i utvendig bod.

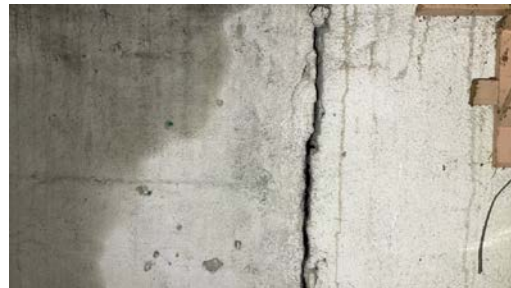
Sprekk i grunnmur.
