Bekkehøy 9, 2052 JESSHEIM

**Enebolig over to plan med kort vei til det meste. Nyere kjøkkeninnredning. 3 soverom. Garasje.**

# Tilstandsrapport

Befaringsdato: 30.05.2023

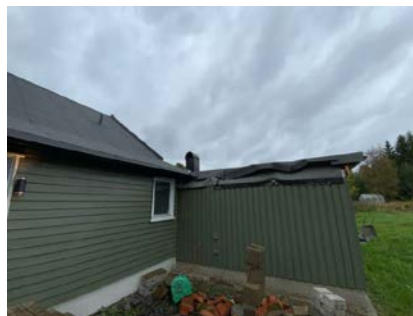
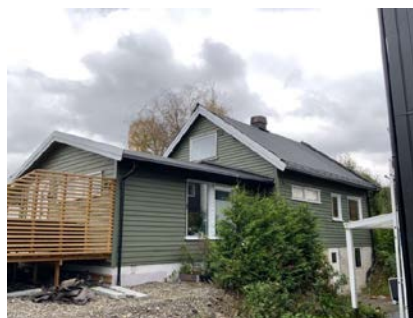
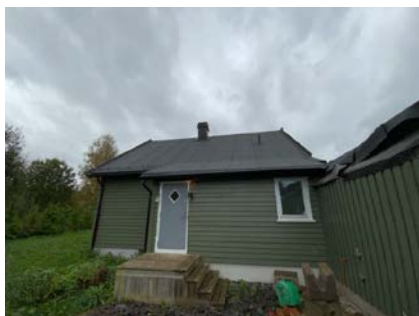
Besiktigelse av taktekke.

- Det er avvik:  
Avslutninger mot vindskier må utbedres.

Taktekke av takpapp utført av eier med faglig bakgrunn som taktekker. Taktekking anses å ha sin tiltenkte funksjon uten negative avvik utfra alder tatt i betraktning men avslutninger må utbedres. Taktekket er i hovedsak vurdert opp mot alder og gjenværende forventet levetid.

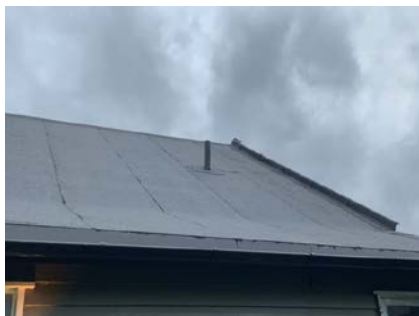
Ventilhatt mangler. Isbord med blikk må etableres.

Avslutningsblekk mot vindskier og isbord må utbedres før vinter/2023.

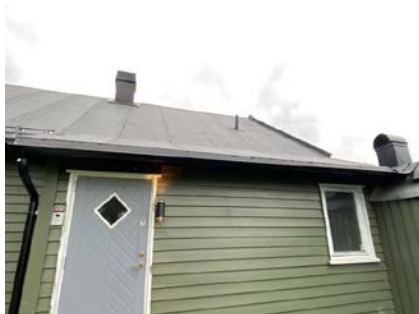
Snøfangere mangler.

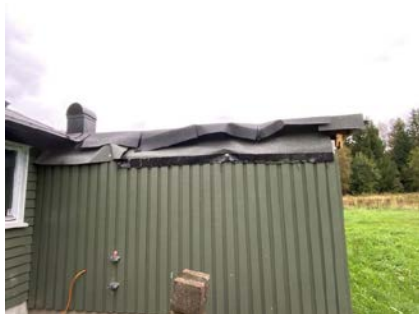
Avslutninger bør utbedres.

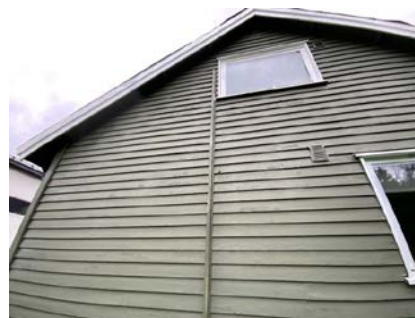
Utvendige panel framstår med tiltenkt funksjon men det gjøres oppmerksom på alder. Kommende lokale utskiftinger av enkeltbord kan ikke utelukkes på sikt. Ingen dokumentasjon på underliggende konstruksjoner ble fremlagt der utførelser på underliggende konstruksjoner er ukjent.

Husvask og overflatebehandling er påregnelig. Lokale utskiftinger kan ikke utelukkes.

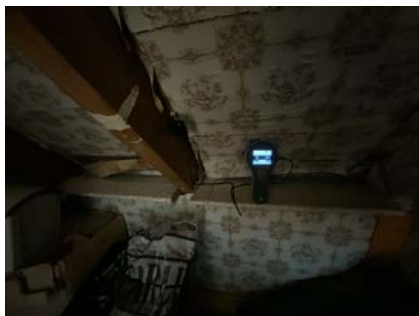
Utført fuktmåling på takserre i raftekott med tilgang fra soverom i 2.etg/loft. Ingen høy fuktprosent ble påvist på befaringdagen på kontrollpunktet.

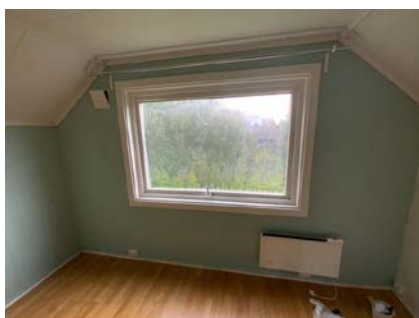
Malte vinduer med 2-lags isolerglass fra 1980 tallet dog stedvis skiftet glass. Noen vinduer i kjeller fra byggeår. Vinduer fremstår med tiltenkt funksjon dog synlig elde og slitasje. Det ble ved befaring ikke oppdaget punkterte vinduer, men på grunn av alder på vinduene kan det allikevel ikke utelukkes punktering. Punktering av eldre vinduer er påregnelig som følge av vanlig slitasje der det videre henvises til generelle levetidsbetraktninger.

Vindu kan ikke lukkes opp. Mulig punktert glass. Kommende utskifting kan ikke utelukkes på sikt.

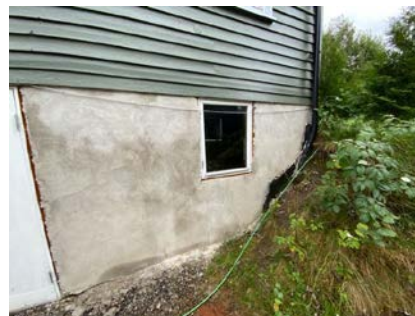
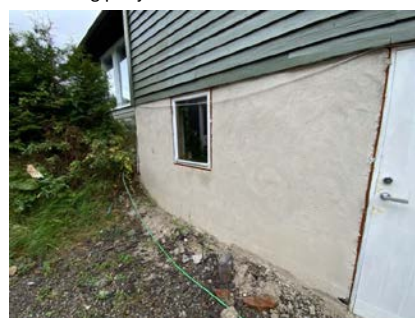
Manglende belistning på kjellervinduer.

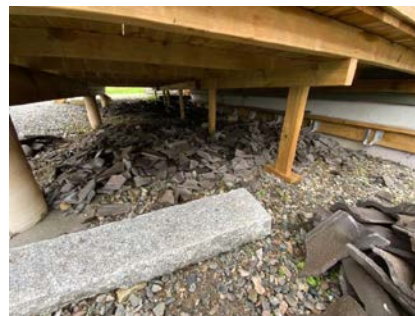
Terrasse med utgang fra stue på ca. 17 m<sup>2</sup>. Trekonstruksjon med normal bruksslitasje og tiltenkt funksjon. Terrassen er noe underdimensjonert der utbedringer av midtfundament er påregnelig.

Avstivning er bygget direkte på grunn og bør holdes under oppsikt. Kommende utbedringer er påregnelig.

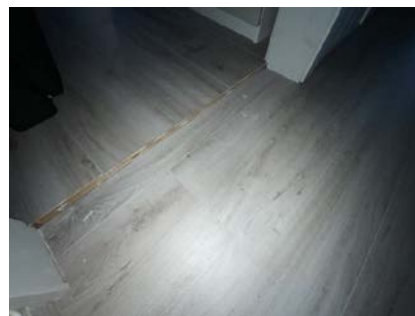
Stedvis manglende avslutninger på belistning og overflater generelt.

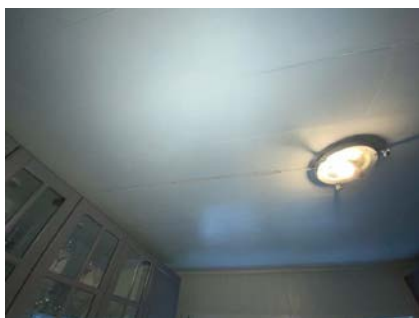
Tegn til skader på overflater etter antatt tidligere lekkasjer fra tak før nytt taktekke ble byttet.

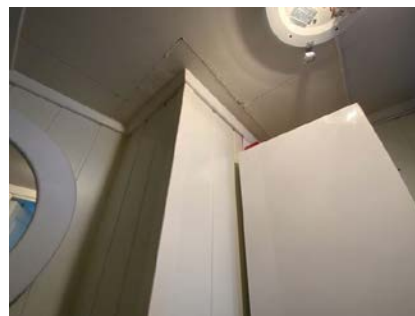
Peisovn i stue med mursteinspipeløp fra byggeår. Pipeløp er formelt ikke vurdert og det forutsettes at de branntekniske krav er kontrollert og godkjent av det stedlige brann og feievesen. Ildsted ble ikke funksjonstestet av undertegnende men det ble ikke opplyst om negative avvik på befaringdagen.

Pipeløp gjennom soverom og toalett har tildekket sider og må fjernes før evt. bruk av pipeløp.

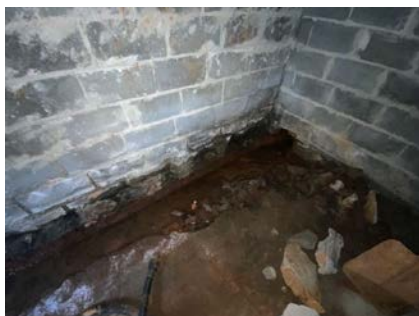
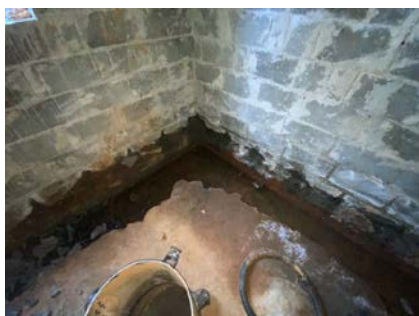
Det foreligger skaderapport datert 06.09.2023 for vannlekkasje. Bakenforliggende årsak: Vannintrengning fra grunn, vannet presser seg opp i plate grunnet høyt grunnvann etter kraftig og mye regn i august . Dette er en grovkjeller uten følgeskader. Ta kontakt med megler for ytterligere spørsmål.

**Innvendig > Rom Under Terreng** [Gå til side](#)  
Det er konstatert høyt fuktnivå og synlig skade i vegg.

Rom under terreng: Gulvet er av betong. Veggene har betong/mur. Hulltaking er ikke foretatt. Rommet har en konstruksjon som gjør hulltaking unødvendig.

Synlig vann i kjeller.

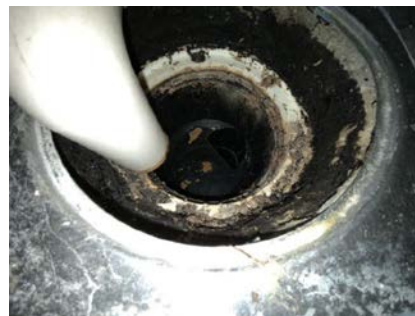
Det er plastsluk og ukjent tettesjikt/membran. Tilfredsstillende klemte tettefunksjon kunne ikke avklares grunnet overstøpt slukovergang. Det oppfordres til fortsatt bruk av dusjkabinett der direkte vannbelastning på gulv bør unngås.

Kontroll av sluk.

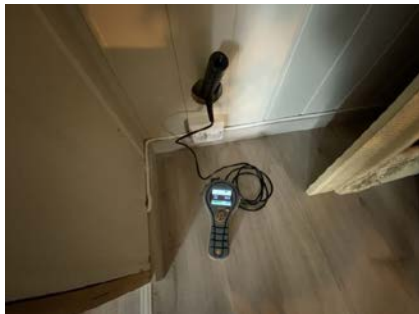
Sokler mangler og må opparbeides.

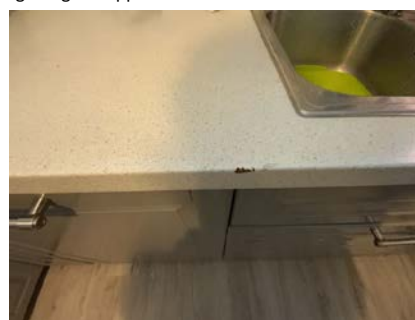
Det er påvist skader på overflater/kjøkkeninnredning utover normal slitasjegrad.

Skade på benkeplate.

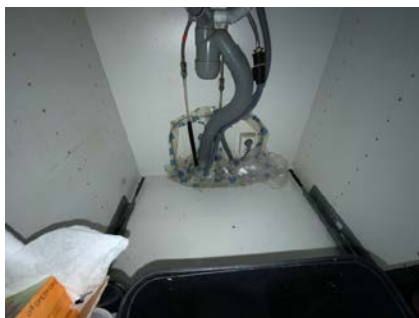
Røropplegg av eldre kobberør. Røranlegget er ikke kontrollert av den grunn at dette krever spesielt utstyr og kompetanse.

Besiktigelse av røropplegg.

Med tanke på alder og materialvalg ansees rør som tilfredsstillende men kommende modernisering av røropplegg kan heller ikke utelukkes på sikt. Ingen negative avvik observert, og/eller opplyst av eier. Waterguard i benkeskap på kjøkken bør etableres for god sikring av lekkasjevann.

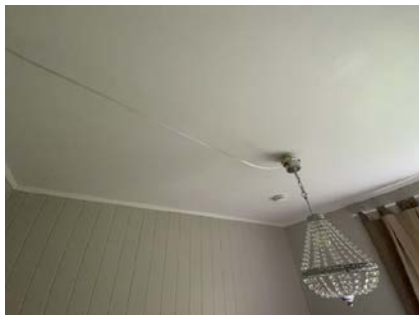
Lampeledning på soverom i 1.etg må festes.

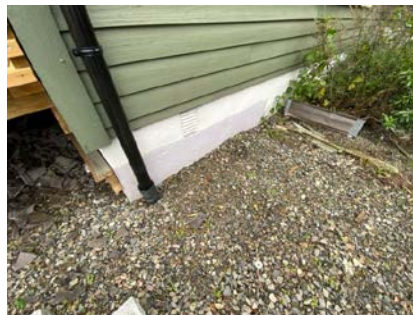
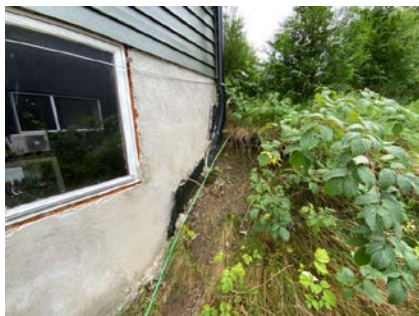
Drenering: Grunnet skjult i byggegrunn er materialvalg ikke mulig å konstatere. Drenering ble kontrollert fra bakkeplan der det ukjent for undertegnende vdr. dreneringens tilstand videre under grunn. Ingen synlig fuktsikring på kontrollstedene og stedvis synlig.

Kontroll av drenering/fuktsikring.

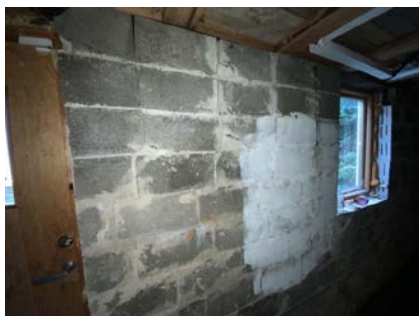
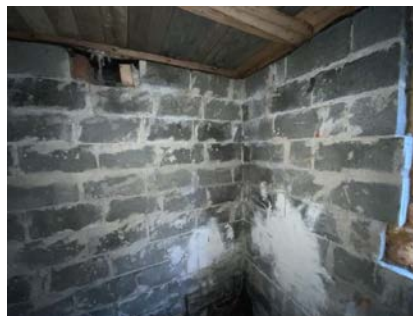
Det er registrert skråriss som er symptom på setninger.

Grunnmuren har sprekkdannelser.

Synlige riss i grunnmur.
