Nordre Ifarnesveg 66, 2428 SØRE OSEN

Salgsobjekt: Hytte
Eierform: Eiet
Byggeår: 1968
BRA-i/BRA Total 51/74 kvm
Tomtstr.: 978.1 m²
Gnr./bnr. Gnr. 76, bnr. 161
Oppdragsnr.: 1211240348

Tilstandsrapport

FRITIDSBOLIG

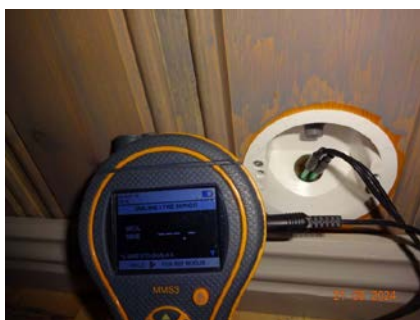
1 TG 1 Tilliggende konstruksjoner våtrom

Det er tidligere utført hulltaking nederst på delevegg mot våtsonen. Ved bruk av fuktmåler på befaringsdagen ble det ikke registrert unormale verdier.

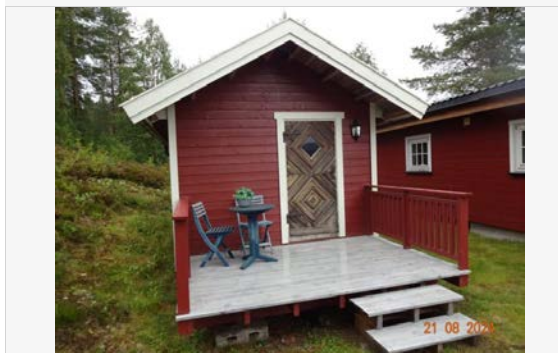
Frittliggende utebod

Avvik: Svertesopp i undertak ved inngang. Noe skjevheter i fundament og bjelkelag. Terrenget heller i mot fundamentene. Dette er avvik fra dagens krav. Anbefalt fall på terreng er 1:50. Regnvann og smeltevann må ikke renne inn mot bygningen.

Terrenget heller i mot fundamentene. Dette er avvik fra dagens krav. Anbefalt fall på terreng er 1:50. Regnvann og smeltevann må ikke renne inn mot bygningen.

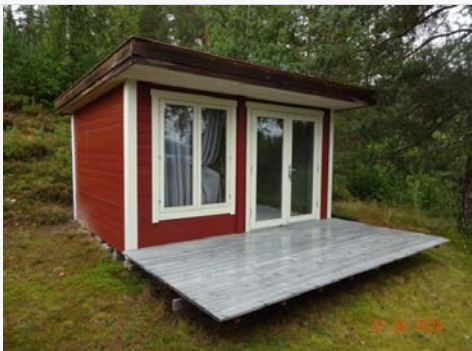
Redskapsbod

Avvik: Det er påvist fuktmerker i undertak i gesims. Ved bruk av fuktmåler ble det registrert forhøyede verdier. Noe skjevheter i takkonstruksjon. Terrenget heller i mot fundamentene. Dette er avvik fra dagens krav. Anbefalt fall på terreng er 1:50. Regnvann og smeltevann må ikke renne inn mot bygningen.

Det er påvist fuktmerker i undertak i gesims. Ved bruk av fuktmåler ble det registrert forhøyede verdier.

Terrenget heller i mot fundamentene. Dette er avvik fra dagens krav. Anbefalt fall på terreng er 1:50. Regnvann og smeltevann må ikke renne inn mot bygningen.
