Bokfinkveien 15, 1621 GRESSVIK

**Flott og innholdsrik murvilla med  
fantastisk utsikt og barnevennlig  
beliggenhet - Gode  
utleiemuligheter**

**Salgsobjekt:** Enebolig  
**Eierform:** Eiet  
**Byggeår:** 1972  
**BRA-i/BRA Total** 327/332 kvm  
**Tomtstr.:** 909.5 m<sup>2</sup>  
**Soverom:** 5  
**Gnr./bnr.** Gnr. 49, bnr. 95  
**Oppdragsnr.:** 1111250020

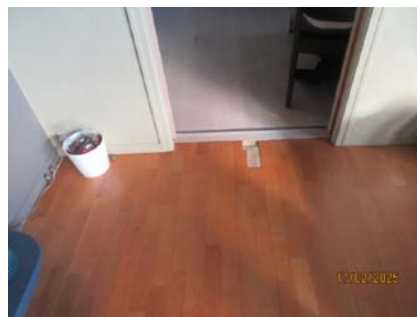
## TG 2 Overflater

Generelt oppussingsbehov for eldre overflater, i hovedsak i 1 etg. Oppussing bør påregnes. (Skade på parkettgulv, dette er utbedret etter min befaring, ikke sjekket av meg).
