Einervegen 22, 2409 ELVERUM

Lyst og innbydende rekkehus med god standard og fine uteplasser. God planløsning med 4 soverom og 2 bad. Carport og bod!

Nøkkelinformasjon

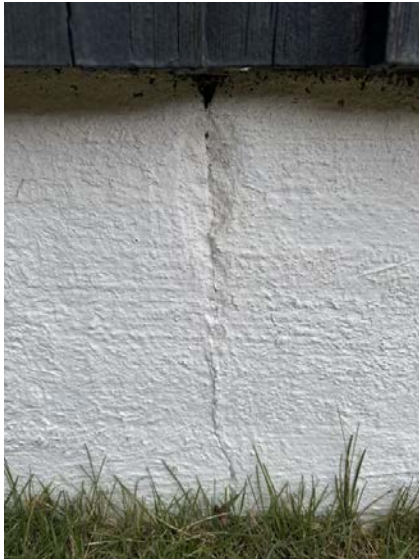
På befaringdagen ble det registrert sprekker og avskalling av puss på grunnmur.

Det er ukjent om sprekken er gjennomgående.

Viser sprekke i grunnmur.

Det anbefales å foreta en gjenpussing av sprekker i grunnmur, slik at forholdet kan observeres over tid, med tanke på om dette er under utvikling eller er stabilt.

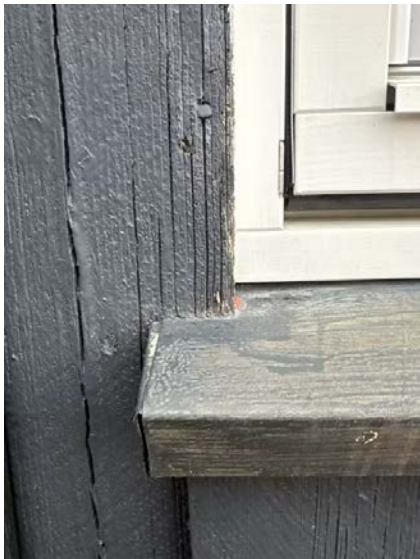
Liten/ingen avstand mellom trepanel og beslag, fare for fuktopptrekk.

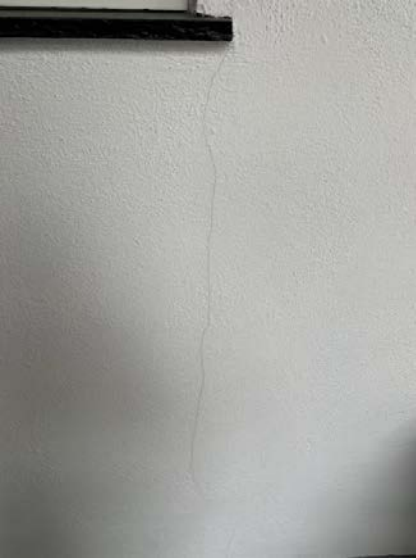
Viser sprekk i yttervegg ved inngangsparti.

Utbedring av sprekker og skader i fasadene må utføres.

Vedlikehold av fasader med vask/skraping og beis/maling.

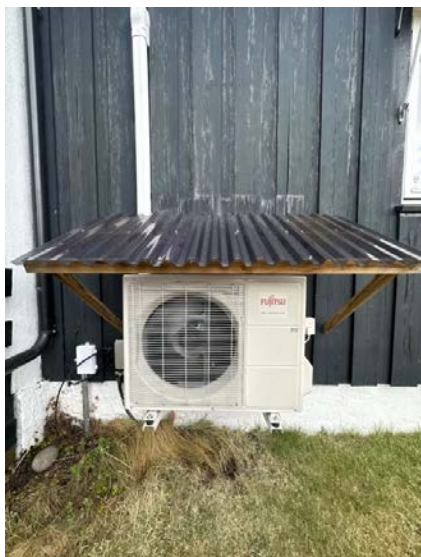
Viser utedel skjernet med tak.

Det anbefales service på varmepumpen.
