Einervegen 22, 2409 ELVERUM

Lettstelt og oppusset bolig med god standard og fine uteplasser. 4 soverom, 2 bad - Carport og bod!

Salgsobjekt: Rekkehus
Eierform: Eiet
Byggeår: 1968
BRA-i/BRA Total: 121/148 m²
Tomtstr.: 418.6 m²
Gnr./bnr. Gnr. 26, bnr. 304
1/10-del av gnr. 26, bnr. 124
1/20-del av gnr. 26, bnr. 125

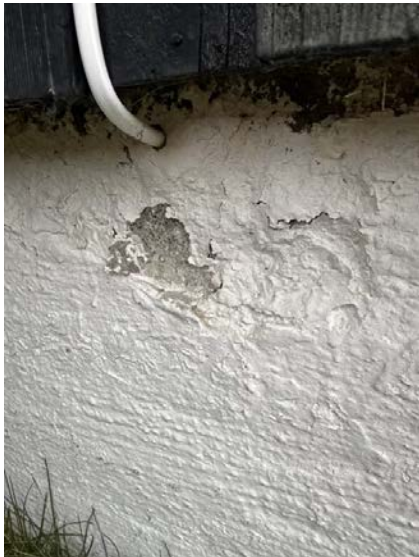
Viser avskalling av puss på grunnmur.

Det anbefales å foreta en gjenpussing av sprekker i grunnmur, slik at forholdet kan observeres over tid, med tanke på om dette er under utvikling eller er stabilt.

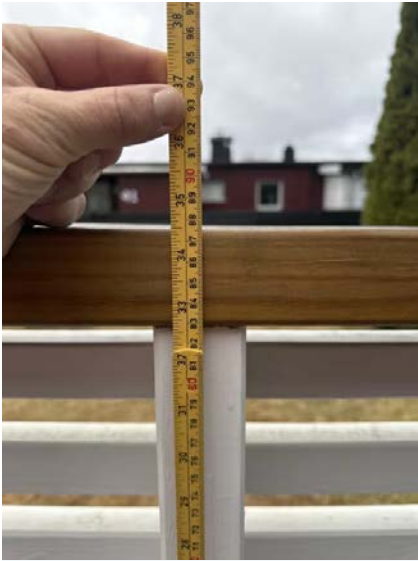
Viser røkkverkshøyde under krav.

Trapp uten etablert rekkverk. Rekkverk må monteres iht. krav.

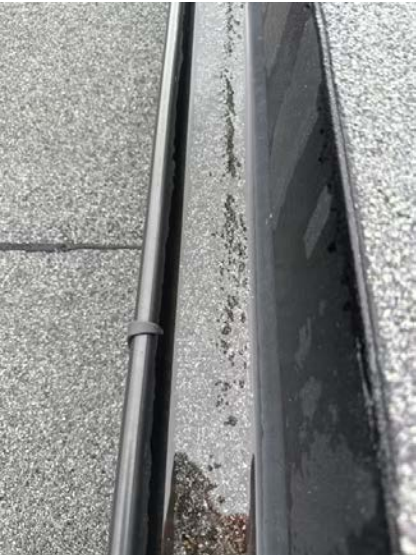
Takrenner må rengjøres.

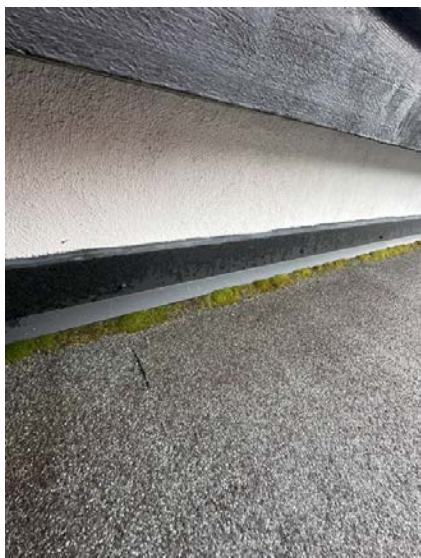
Det registreres mosegroing på taket. Dette reduserer levetiden på tekkningen.

Vedlikehold og fjerning av mose må påregnes.
