Einavegen 1851, 2843 EINA

**Landlig beliggende eiendom med
nydelig utsikt over Einafjorden -
koselig tun - stor tomt på ca.
8 mål.**

Befaringsdato: 13.06.2024 Rapportdato: 19.06.2024 Oppdragsnr.: 19185-1635 Referansenummer: BT6107

Tilstandsrapport

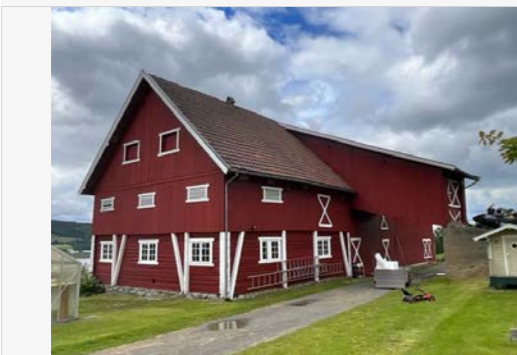
Låve

Bygningen har vedlikeholdsbehov og begrenset bruksverdi.
