Søderlundmyra 43, 8622 MO I RANA

**Prisgunstig enebolig med  
dobbelgarasje. Romslig og eiet  
tomt. Sentral beliggenhet.**

# Tilstandsrapport

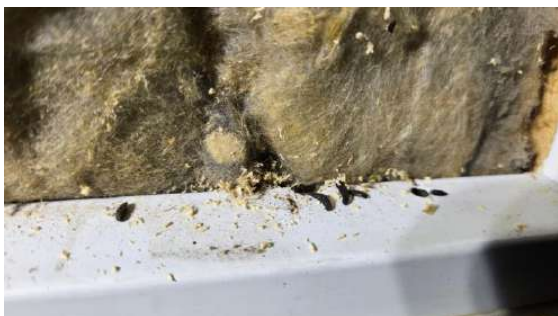
Spor av mus på kaldloft.

Det bør utføres nærmere undersøkelser angående eventuelle skader som skadedyr/mus kan ha forårsaket.

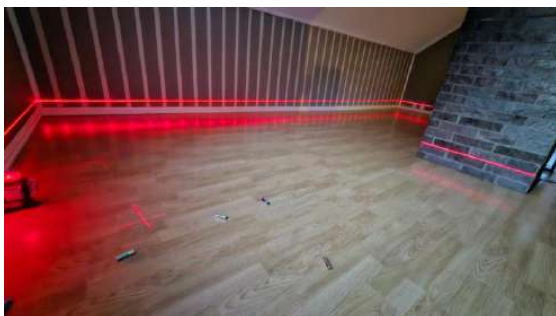
- Målt høydeforskjell på over 30 mm gjennom hele rommet. Tilstandsgrad 3 gis med bakgrunn i standardens krav til godkjente måleavvik.
- Målt høydeforskjell på mellom 10 - 20 mm innenfor en lengde på 2 meter. Tilstandsgrad 2 gis med bakgrunn i standardens krav til godkjente måleavvik.
- Målt høydeforskjell på over 15 mm gjennom hele rommet. Tilstandsgrad 2 gis med bakgrunn i standardens krav til godkjente måleavvik.

Kontroll planavvik.

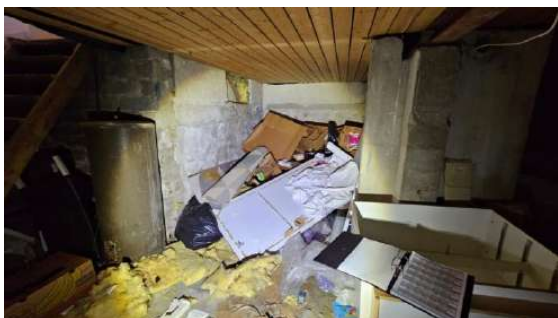
Kjeller ikke ryddet.

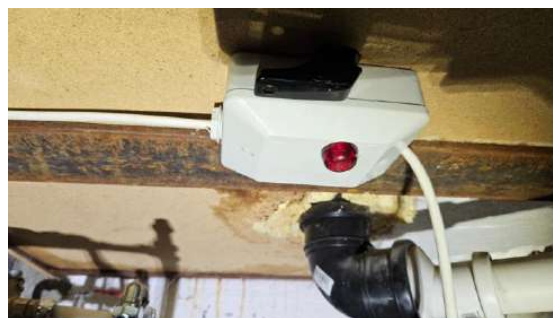
Det ble fuktmålt ved befaringsgrunn og forhøyede fuktverdier ble registrert.

Fuktskjolder ved avløpsrør i himling kjelleretasje.

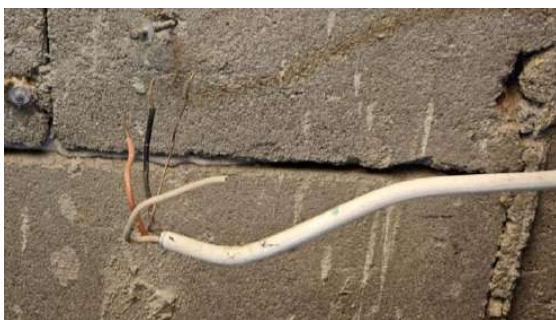
Løs ledning i kjeller

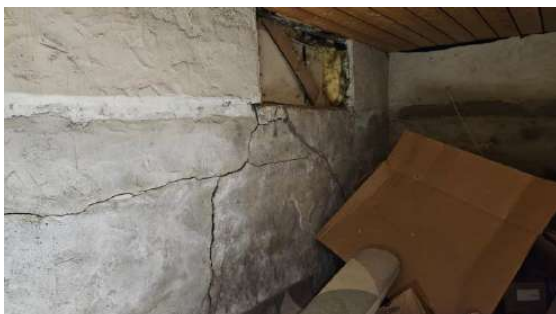
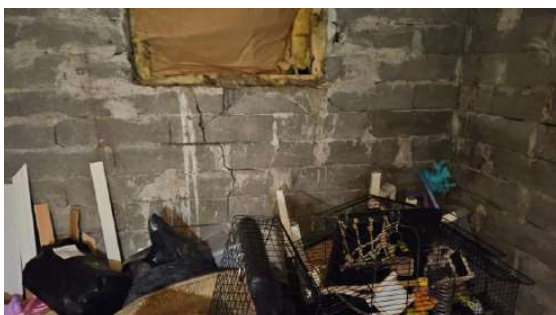
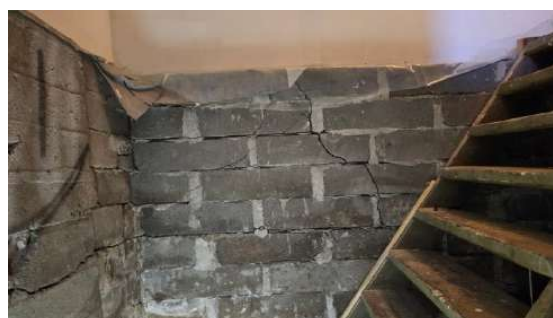
Det er registrert skader på fuktsikring av grunnmur.

Sprekker i grunnmur.

På generelt grunnlag bør sprekker og riss i puss tettes. Overvåk tilstand.

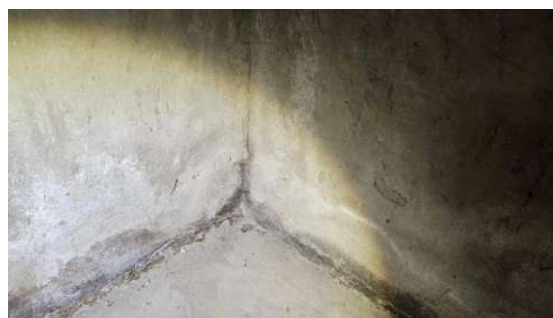
Sverte sopp mot yttervegg.

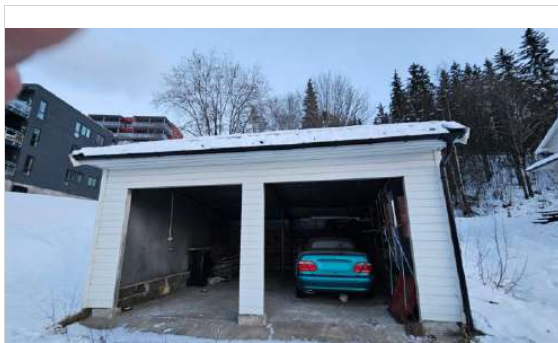
- Porter er ikke montert.
- Leka vegger er sprukket, det må gjøres nærmere undersøkelser.
- Bygget har store vedlikeholds etterslep.

Garasje.
