Varntreskveien 1991, 8695 HATTFJELLDAL

**Fritidsbolig med naturskjønn  
beliggenhet nær Røssvatnet,  
Hattfjelldal - perfekt for friluftsliv  
og avslapning.**

Befaringsdato: 10.06.2025

Rapportdato: 25.06.2025

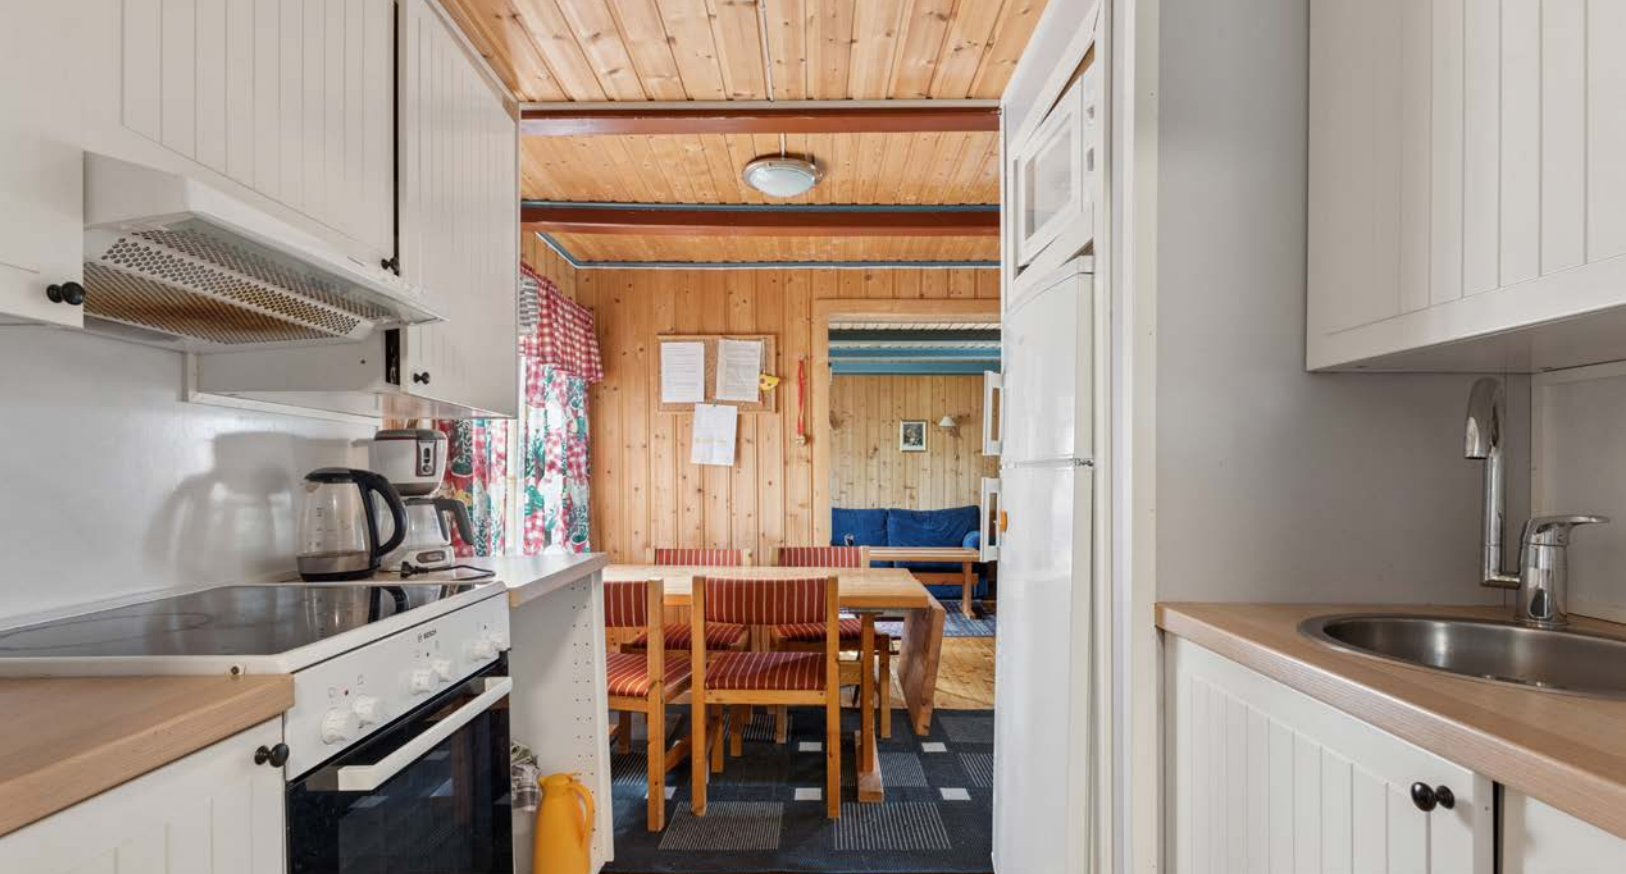
Avvik: Det er avvik: Avløp i terreng under hytta skaper fukt i bakken.

Vann fra kjøkkenet går til terreng

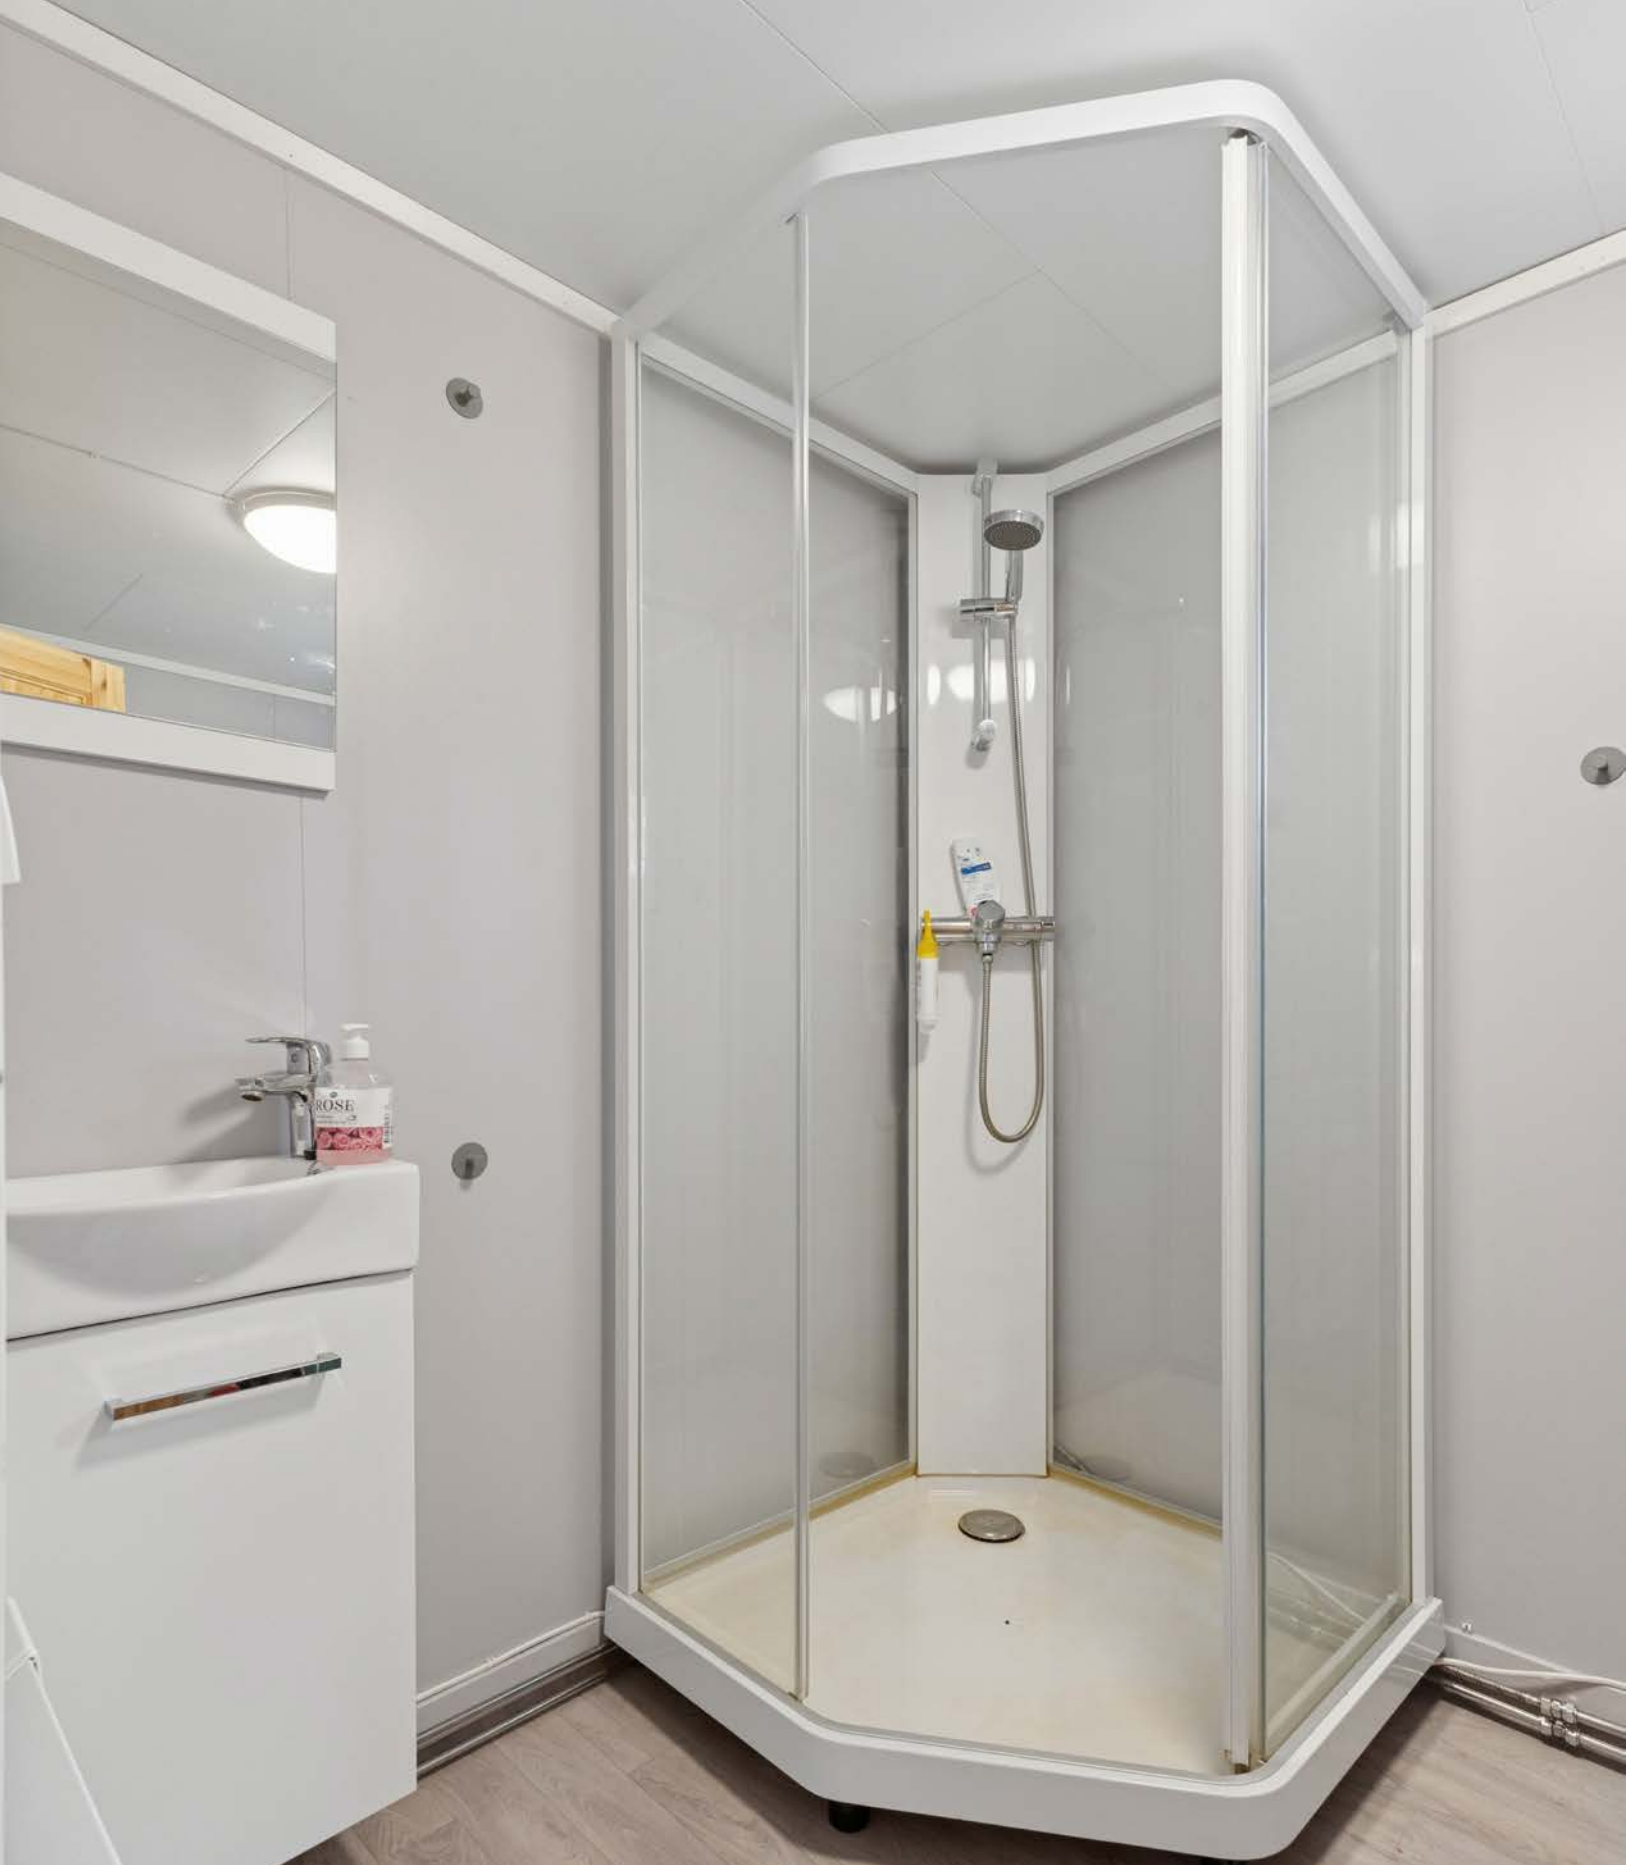
Avvik: Det foreligger ingen dokumentasjon på vannkvaliteten på brønnvannet. Det bemerkes at dagens gråvannutslipp ikke har noe renseløsning og iht. forurensingsloven §12 skal gråvann renses før utslipp (latent påbud).

Bad med dusjkabinett. Avløp for gråvann fra vasken og dusjen går til terreng

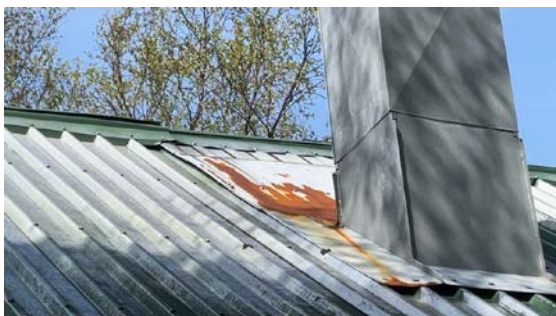
Det er ikke montert takrenner. Det er montert heldekkende beslag over pipa. Beslag over pipa er rustet.

Rust på beslag over pipe.

Beslag rundt pipe må byttes ut.

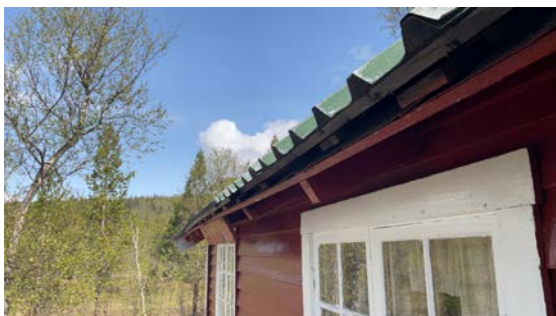
Avvik: Det er ikke tilfredsstillende bortledning av vann fra taknedløp ved grunnmur. Det er påvist avvik i beslagløsninger.

Manglende takrenner og nedløp.

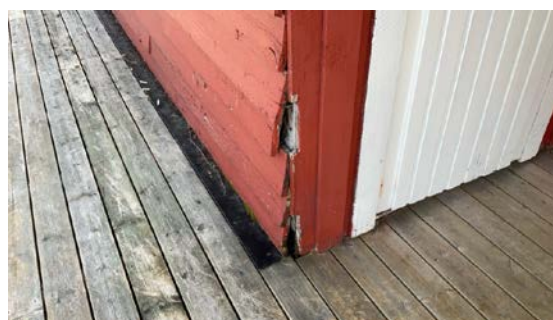
Beskrivelse: Veggene har tømmerkonstruksjon. På tilbygd del er det bindingsverkskonstruksjon. Fasade/kledning har liggende bordkledning.  
Avvik: Det er ingen eller liten lufting i nedre kant av kledning mot grunnmur.  
Det er påvist spredte råteskader i bordkledningen.  
Det er avvik: Liten eller ingen lufting på kledning på eldre vegg. Under kledning er det hull i vegg der mus kommer inn i konstruksjonen. På tilbygd del er det åpninger i museband der mus kan komme inn.

Råteskadet panel.

For å få full oversikt over museskader i innvendige konstruksjoner må kledning på gammel del rives og bygges opp på nytt.

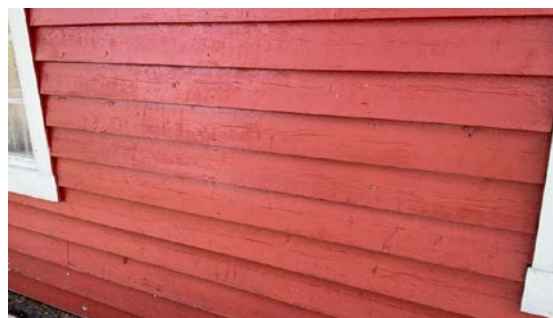
Sprekker i kledning på eldre del

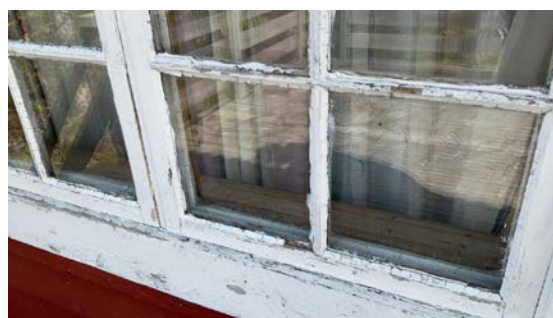
Overskrift: Utvendig - Vinduer  
Beskrivelse: Bygningen har trevinduer med koblet glass. Vindu på bad med to-lags energiglass fra 2010.  
Avvik: Det er påvist avvik rundt innsetningsdetaljer.  
Det er påvist tegn på innvendig kondensering av enkelte vindusglass.  
Det er påvist vinduer med fukt/råteskader.  
Karmene i vinduer er slitte og det er sprekker i trevirket.

Råteskader i koblete vinduer. Kitt på ruter er sprukket.

- Kondensering på enkelte glass har medført fuktskader i treverk som kan medføre utskiftningsbehov av enkelte vinduer.
- Vinduer med råteskader må erstattes med nye.
- Det må påregnes noe vedlikehold og at enkelte vinduer må skiftes ut.

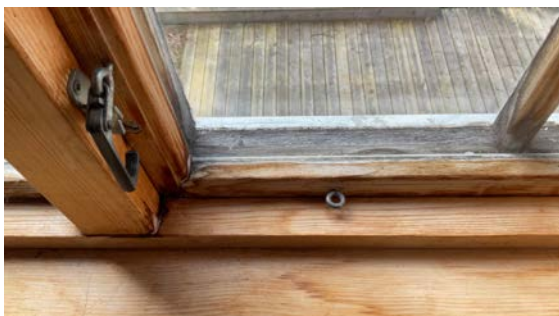
Råteskader i karm.

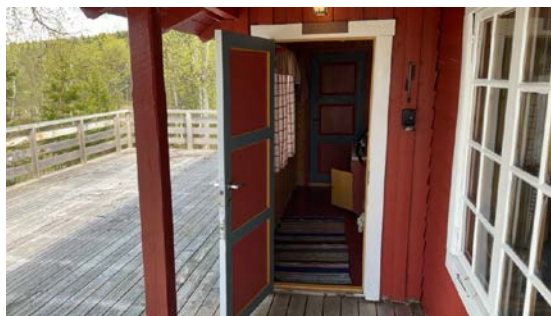
Overskrift: Utvendig - Dører  
Beskrivelse: Bygningen har malt hovedytterdør som er utvendig kledd med panel.  
Avvik: Det er påvist utetthet/åpning mellom dørblad og dørkarm. Dvs. at kald trekk kan oppstå.  
Karmene i dører er værslitte utvendig og det er sprekker i trevirket.  
Det er avvik: Det er ikke montert beslag under døra. Line og terskel under døra er fuktskadet. Det er ikke tettelister i karm, det er sprekker i karm. Ytterdøra er uisolert.

Uisolert ytterdør.

Det bør byttes dør og utføres nærmere kontroll av konstruksjon under døra.

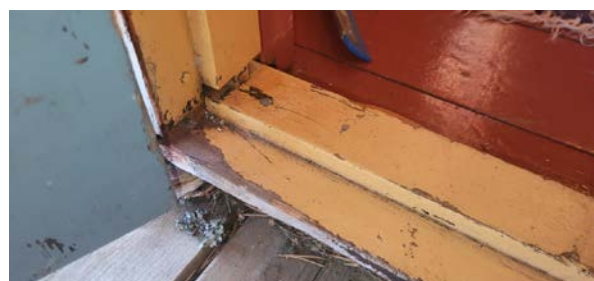
Sprekker og åpninger i karm.

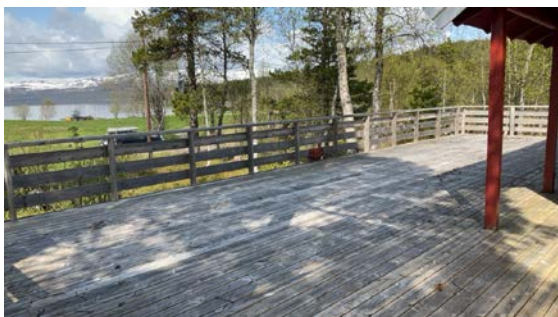
Slitasje på terrassedekke

Fundamentering bør forbedres og etableres frostfri.  
Overflatebehandling av rekkverk og terrassebord.

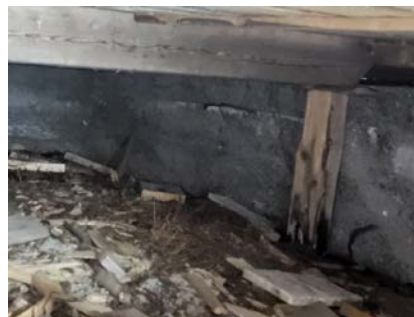
Trepilar i krypekjeller er råteskadet.

Råteskade på trepilar i krypkjeller

Det må utføres ytterlige kontroller av bjelkelaget da det ble målt store planavvik og svikt i gulv.

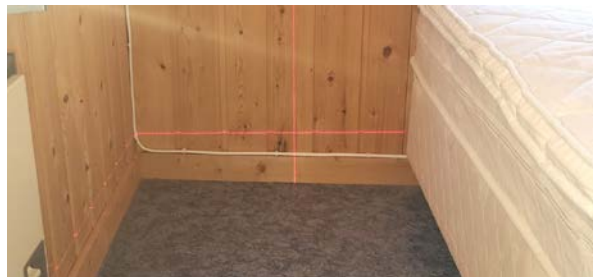
Måling planavvik i etasjer: Hovedetasje: Totalt planavvik ca. 50 mm. Planavvik med radius på 2 meter ca. 38 mm. Loftsetasje: Totalt planavvik ca. 37 mm. Planavvik med radius på 2 meter ca. 22 mm.

Synlig planavvik gulv soverom 1. etasje.

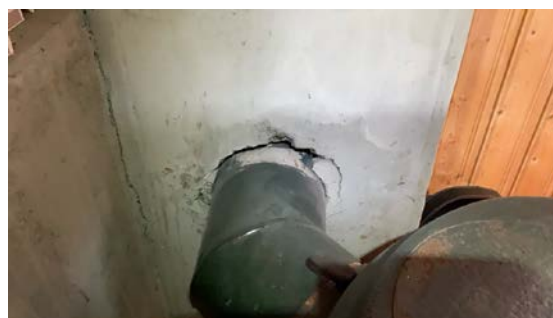
Sprekker i tetting rundt røykrør.

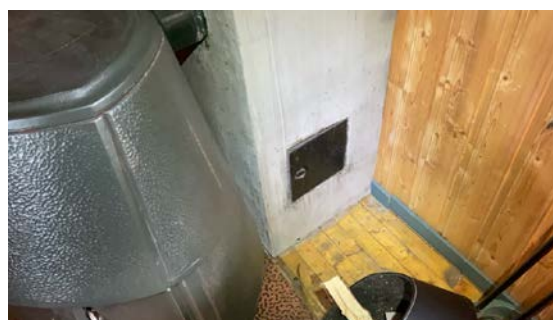
Avvik: Det er påvist brennbart materiale nærmere enn 300 mm fra sotluke/feieluke.

Ildfast plate mangler på gulvet under sotluke på pipe.  
Det skal være minimum 30 cm. fra sotluke til brennbart materiale.

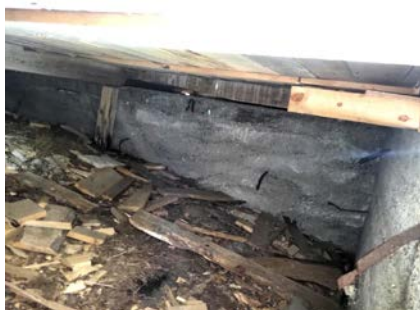
Det er påvist skader på konstruksjoner i krypkjeller som er forårsaket av råte eller sopp.

Råteskadet pilar under bjelkelag i kjeller.

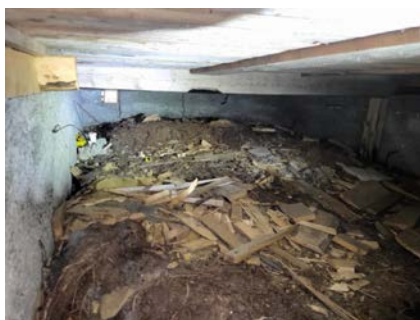
Avvik: Det er ikke adkomst til deler av krypkjelleren. Krypkjeller er kun vurdert i tilgjengelige deler. Krypkjeller regnes for å være en risikokonstruksjon som er utsatt for fukt- og råteskader i bunnsvill, trebjelkelaget og andre tilstøtende konstruksjoner, på grunn av fuktighet fra grunnen og kondensering ved temperaturforskjeller. Selv om det ikke er avdekket tegn på skader, betyr ikke dette nødvendigvis at det ikke foreligger skader i eller i forbindelse med krypkjelleren. Det er påvist skader på konstruksjoner i krypkjeller som er forårsaket av råte eller sopp. Det er stedvis påvist fuktnivå som tilsier at konstruksjonen kan ha fuktskader. Organiske materialer lagret i krypkjeller er råteskadet.

Trematerialer i krypekjeller bør fjernes.

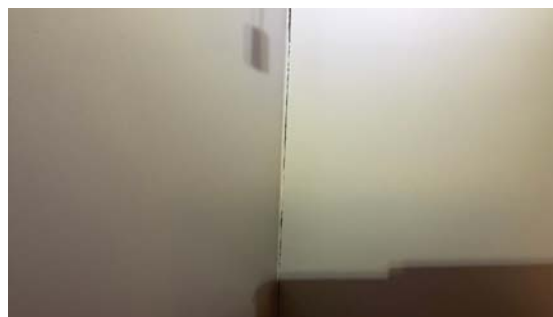
Sprekk i hjørne på veggplater

Hjørner på vegger må refuges.

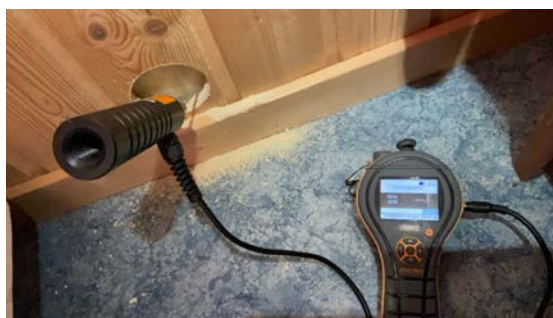
Fuktmåling foretatt med Protimeter MMS2 med pigger i bunnsvillen i skilleveggen. Det ble ikke registrert fukt i bunnsvillen ved fuktmålingen. Fuktmålingen er foretatt i et begrenset område i våtrommet, og det er ikke garanti for at det ikke er fukt i andre områder.

Ingen unormale forhold påvist ved hullboring i tilstøtende vegg til badet.

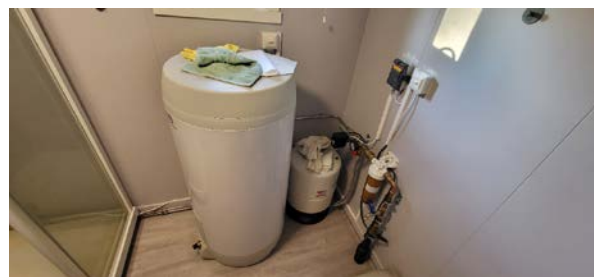
Avvik: Det er ikke påvist tilfredsstillende avrenning eller annen kompenserende løsning fra varmtvannstank.

Bereder på bad.

- Det bør etableres tilfredsstillende avrenning eller lekkasjesikring ved varmtvannstank.

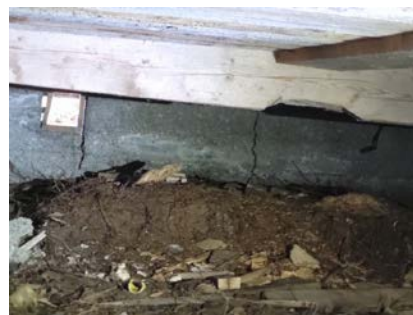
Avvik: Det er registrert skråriss som er symptom på setninger. Grunnmuren har sprekkdannelser. Det er registrert setningsskader/store riss/sprekker. Grunnmuren er ikke mark isolert.

Sprekk i grunnmur. Manglende rist i lufteventil.

Det bør det monteres grunnmursplast mot grunnmur under terreng. Puss av mur i sprekker og maling av grunnmuren.

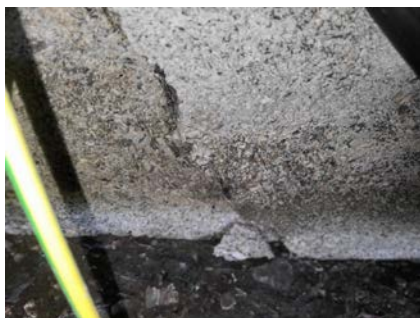
Sprekk i grunnmur.
