Salgsobjekt: Enebolig
Eierform: Eiet
Byggeår: 1900
BRA-i/BRA Total 108/108 kvm
Tomtstr.: 736.2 kvm
Soverom: 3
Antall rom: 6
Gnr./bnr. Gnr. 98, bnr. 49
Oppdragsnr.: 1101260039

Villa Solhøi - vakker renoverert villa! 2 nye bad, nytt lekkert kjøkken, nye overflater i alle rom.

Befaringsdato: 24.03.2026

Rapportdato: 29.04.2026

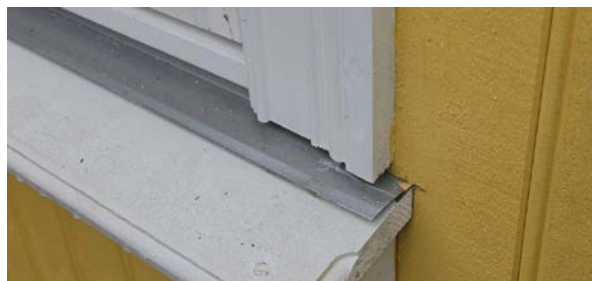
- Det er påvist avvik rundt innsettsdetaljer.

Avvik rundt innsettsdetaljer og løse beslag kan føre til redusert tetthet og økt risiko for vanninntrengning i overgangene mellom vindu og vegg. Selv om selve vinduene er nye og uten tegn til skade, kan feil eller mangler i beslag og omramming over tid gi fuktskader i karm, vannbrett og tilstøtende konstruksjoner. Dersom beslag ikke ligger korrekt, kan vann ledes inn mot veggen i stedet for bort fra konstruksjonen.

Løst beslag under vindu, lite fall ut fra vindu

Løse beslag bør festes eller skiftes for å sikre korrekt avrenning og tetting rundt vinduene. Det anbefales å kontrollere alle innsettsdetaljer og utføre lokal utbedring der det er behov. Tiltaket er begrenset i omfang, men bør gjennomføres for å hindre utvikling av fuktskader.

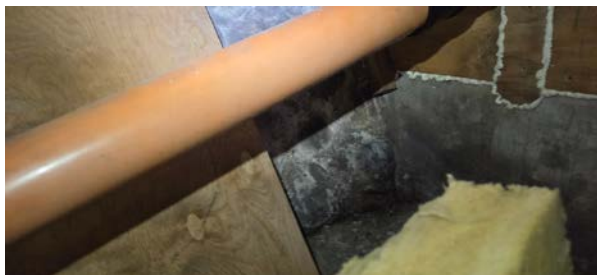
Fuktmerker grunnmur

Konstruksjonene må sikres mot råte, sopp og skadedyr. Det anbefales å forbedre ventileringen i krypkjelleren for å redusere fuktbelastningen. Det bør gjennomføres ny faglig vurdering av borebilleaktivitet og eventuelt utføres ny behandling dersom det avdekkes aktivitet. Lokale åpninger i konstruksjonen kan være nødvendig for å kontrollere tilstanden i eldre stubbeloft og bjelkelag. Tiltakene bør gjennomføres for å hindre videre skadeutvikling og sikre konstruksjonens levetid.

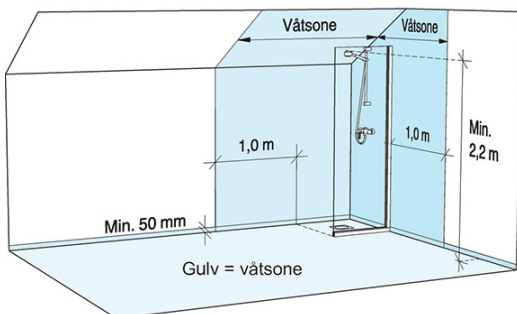
Våtsoner

Overflater og tettesjikt bør kontrolleres nærmere, og nødvendige utbedringer må utføres for å hindre fuktinntrengning. Områder uten membran i våtsoner bør fuktbeskyttes eller bygges om til forskriftsmessig løsning. Konstruksjonen bør overvåkes jevnlig frem til tiltak er gjennomført.

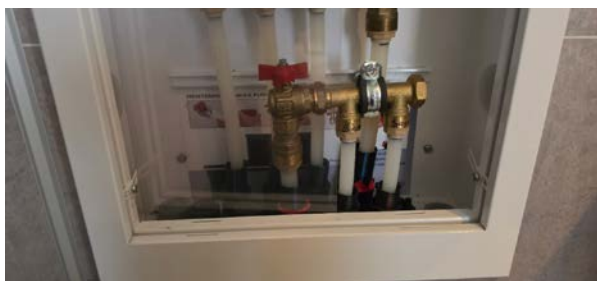
Fordelerskapet i andre etasje

Rørkurser i rørnettssystemet bør merkes tydelig for å sikre enkel identifisering ved service og eventuelle lekkasjer. Vannrørene i krypkjelleren bør isoleres for å redusere risikoen for frostskader. Tiltakene er enkle å gjennomføre, men viktige for å sikre driftssikkerhet og hindre fremtidige lekkasjer og fuktskader.

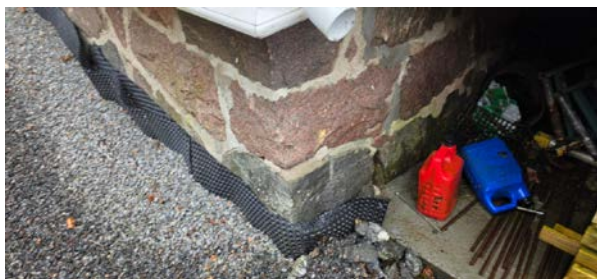
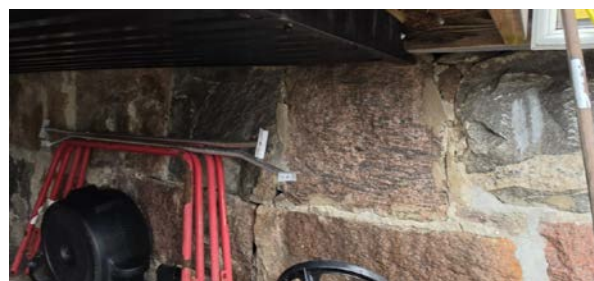
1 TG 2 Grunnmur og fundamenter

Avvik: Grunnmuren har sprekke dannelser.

Det er synlig noen sprekker i granitt grunnmur innvendig og utvendig.

sprekker i grunnmur
