Grefsenkollveien 14A, 0490 OSLO

# Hjørneleilighet fra 2009 m/ moderniseringsbehov- Markterrasse

Befaringsdato: 04.03.2026

Rapportdato: 06.03.2026

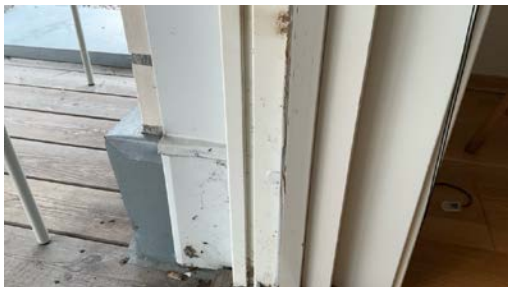
Det er registrert skadet tetningslist på balkongdøren.

Skadet tetningslist kan medføre luftlekkasjer, trekk og økt varmetap. Over tid kan dette også føre til fuktinntrenging i karm eller tilstøtende konstruksjon dersom forholdet ikke utbedres. Tetningslist er en slitedel og kan normalt skiftes uten større inngrep. Entrédøren fremstår uten registrerte avvik ved visuell kontroll.

Utskifting av tetningslist anbefales for å sikre god tetthet og funksjon.

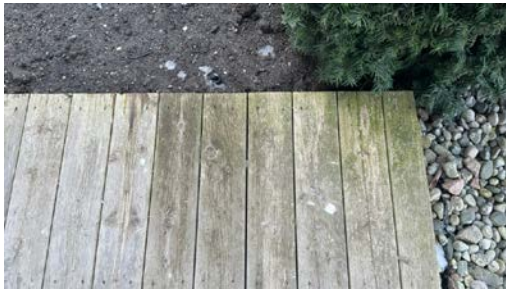
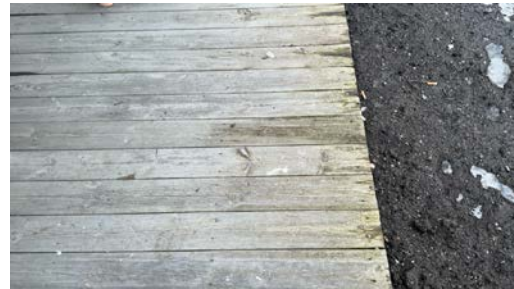
### TG 2 Balkonger, terrasser og rom under balkonger

Mosevekst oppstår ofte på terrassebord som er utsatt for fukt og begrenset sollys. Dette kan føre til glatt overflate og økt fuktbelastning på treverket. Slitasje på bordene er vanlig over tid, men dersom vedlikehold uteblir kan det føre til raskere nedbrytning av materialet.

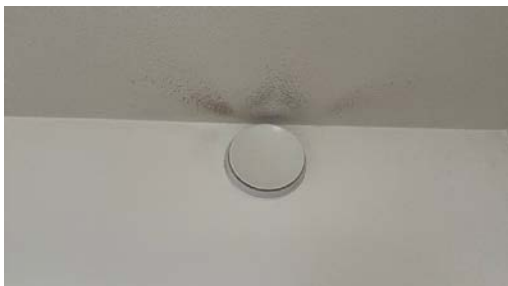
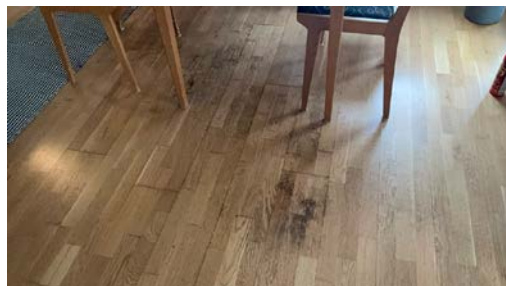
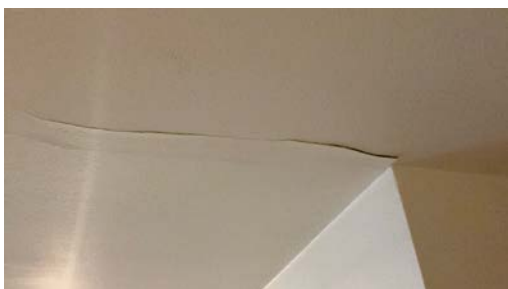
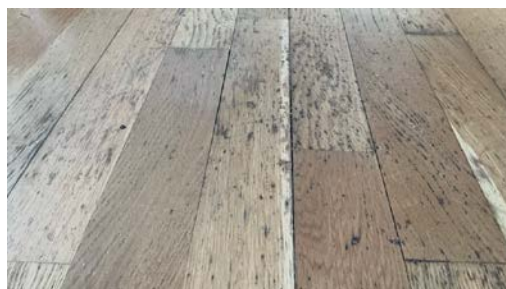
Det er registrert slitasje på parkettgulv, herunder misfarging, riper, sår, oppsprekking og stedvis delaminering av parketten.

På veggflater er det registrert sprekker i overflater, samt støvkontens ved tilluftsventiler.

I himlingen er det registrert sprekker i overgang mellom vegg og himling, samt sprekker i himlingsplater i entré.

Sprekker i vegg- og himlingsoverflater oppstår ofte som følge av bevegelser i konstruksjonen eller uttørking av materialer. Støvkondens ved ventiler kan skyldes luftbevegelse og temperaturforskjeller i ventilasjonsluften.

Vedlikehold og reparasjon må påregnes.

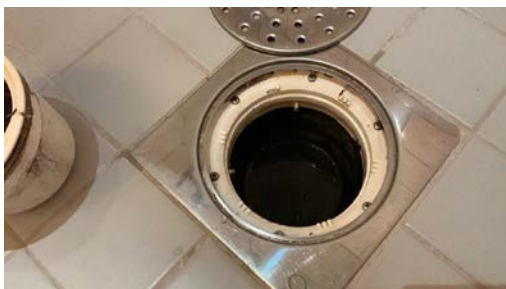
- Det er påvist at flisfuger har riss/sprekker.

Det er registrert svertesopp og misfarging i fuger, samt sprekker i mørtelfuger. Videre er det registrert at silikolfuger stedvis har løsnet fra underlaget.

Svertesopp og misfarging i fuger oppstår ofte som følge av fuktbelastning og slitasje over tid. Sprekkdannelser i mørtelfuger kan føre til økt fuktinntrengning til underliggende konstruksjon dersom fugene ikke vedlikeholdes. Løs silikolfug reduserer tettheten i overganger mellom bygningsdeler og bør fornyes for å hindre vanninntrengning.

Membranens oppgave er å hindre vann i å trenge inn i underliggende konstruksjoner. Når membraner eldes svekkes materialet gradvis, og det kan oppstå mindre utettheter som over tid slipper fukt ned i konstruksjonen.

Membranen vurderes å ha passert mer enn halve forventede levetid. Risikoen for svikt øker med alder, og regelmessig kontroll av våtrommet er derfor viktig. Tegn som misfarging, løse fliser, lukt eller fuktmerker kan indikere svikt i tettesjiktet.

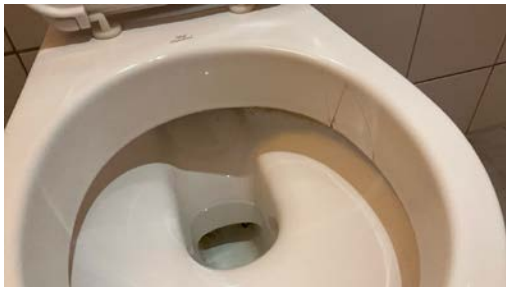
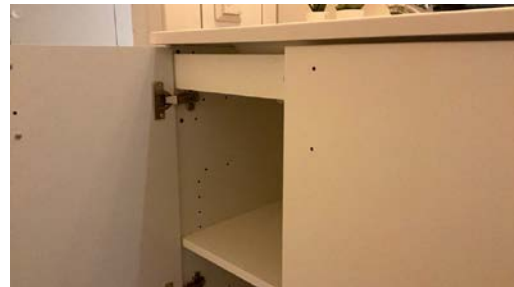
Det er registrert skader på toalettskålen. Videre mangler håndtak på servantskapet.

Skade på toalettskål kan påvirke både estetikk og funksjon, avhengig av skadeomfang. Manglende håndtak på servantskap gjør innredningen mindre praktisk i bruk og indikerer slitasje på innredningen.

Forholdene vurderes som mindre avvik, men utbedring bør påregnes for å opprettholde normal bruk og funksjon.

Utbedring eller utskifting av enkeltkomponenter kan bli nødvendig.

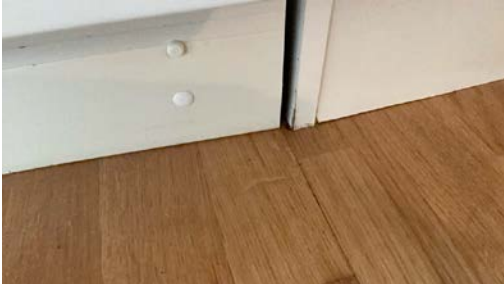
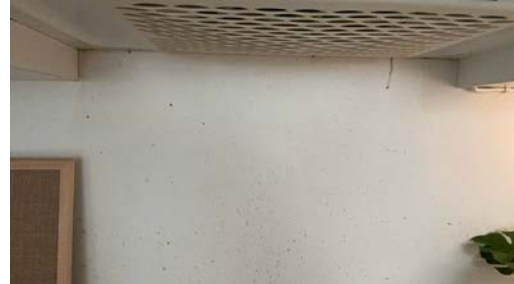
Gulning og slitasje på fronter skyldes normalt alder og bruk over tid. Svelling i materialer oppstår ofte som følge av fuktbelastning og kan føre til videre nedbrytning av overflaten dersom forholdet utvikler seg. Skjeve skapdører skyldes ofte slitasje i hengsler eller justeringsbehov.

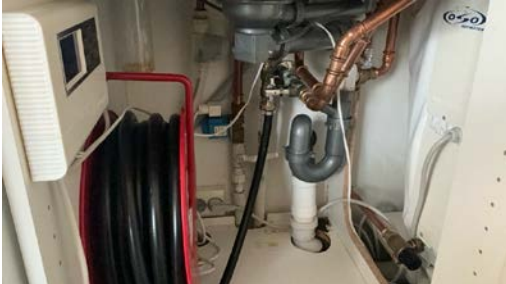
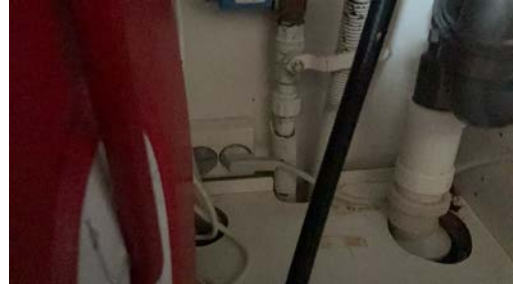
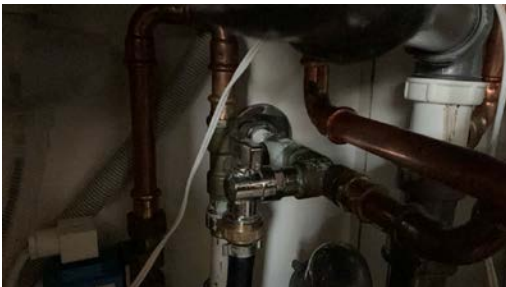
Det er registrert manglende tetting i enden av varerør under kjøkkenbenken. Videre er det registrert irr (korrosjon) på koblinger på kobberrør.

Manglende tetting i varerør kan medføre at eventuelt lekkasjevann ikke ledes ut til synlig sted eller til fordelerskap, men i stedet kan renne ut i kjøkkenskapet eller videre inn i konstruksjonen.

Irr på kobberrørkoblinger kan oppstå som følge av fukt eller kjemisk påvirkning over tid. Dette kan på sikt påvirke tetthet i koblinger dersom forholdet utvikler seg.
