Sandmelan 2, 8730 BRATLAND

Befaringsdato: 23.09.2024

Tilstandsrapport

ENEBOLIG

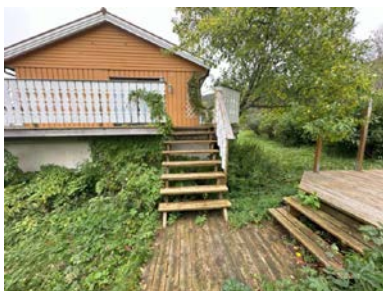
INNVENDIG

- Det er stedvis påvist synlige skader på overflater.

Fuktskade i himlingen på vaskerommet i sokkeletasjen.
Fuktskade i gulvet og veggen ved terrassedøren (skyvedøren).

Terrassedøren må skiftes, og råteskadet materialer må skiftes ut.
Generell vedlikehold av de fleste overflater bør påregnes.

Kostnadsestimatet settes for utskiftning av overflater med råteskader, ved eventuell utskiftning av bærende konstruksjoner vil kostnadene bli høyere.

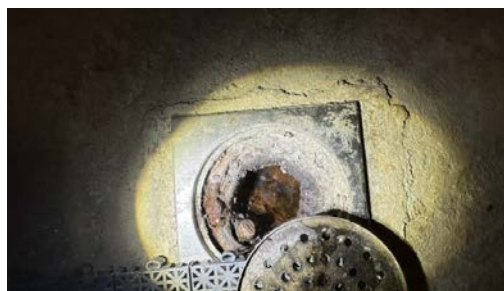
SOKKELETASJE > VASKEROM

TG 2 Tilliggende konstruksjoner våtrom

- Våtrommet må totalrenoveres. Alle forhold med tettesjikt, våtsone, sluk m.m. må dokumenteres.

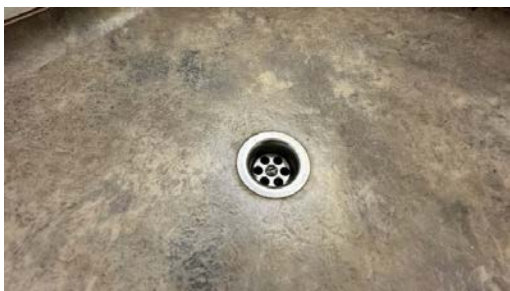
SOKKELETASJE > BAD

TG 2 Tilliggende konstruksjoner våtrom

- Gjennomføre ytterligere undersøkelser og foreta utbedring av skade.

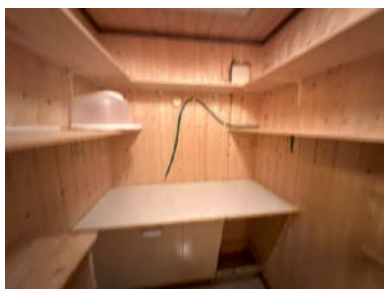
SOKKELETASJE > KJØLEROM

- Det er avvik:
- Kjøleaggregatet har passert over halvparten av forventet brukstid.

TG 2 Teknisk anlegg

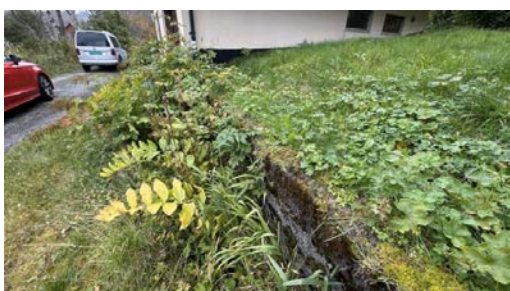
TG 2 Terrengforhold

Eiendommen ligger i ett skrående terreng.
