Høgmovegen 62, 7340 OPPDAL

**Pen og innholdsrik familiebolig
med garasje og opparbeidet tomt
5 soverom og 2 bad
Sentral og attraktiv beliggenhet**

Nøkkelinformasjon

Tilstandsrapport

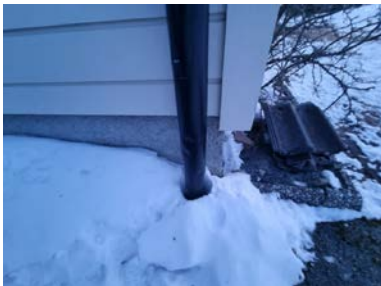
De registrerte bulkene på taknedløpene vurderes som kosmetiske og har ingen funksjonell betydning, men kan utbedres ved behov for estetisk forbedring.

Mindre bulker på taknedløp.

Der det mangler kontrollert avrenning fra taknedløp, bør det etableres rør som leder vannet minst 3 meter ut fra grunnmur for å unngå økt fuktbelastning og risiko for skader på grunnmuren.

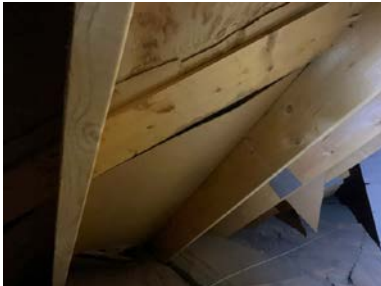
- Det er begrenset/dårlig ventilering av takkonstruksjonen.
- Det er fra loft/kryp loft påvist indikasjoner på at det er punktering av dampspærre, som medfører svekket effekt av dampspærrefunksjonen.
- Det er påvist avvik rundt gjennomføringer i takflaten.
- Det er påvist fuktskjolder i undertak/takkonstruksjon.

Fuktskjolder i undertak.

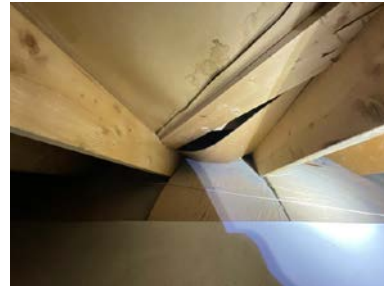
Ved inspeksjon på kaldloft ble det avdekket skader på enkelte undertaksplater som følge av fuktbelastning over tid.

Skadet undertak.

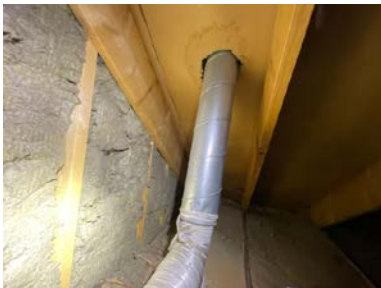
Manglende tetting mellom rør og undertak.

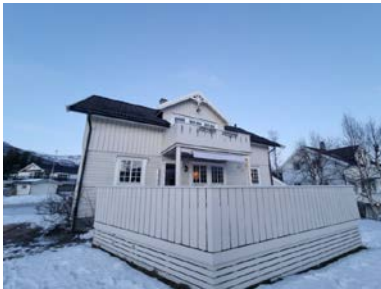
Terrasse 1. etg.

Takrennen som samler opp vann fra avrenningsplatene er ikke tilkoblet tilfredsstillende nedløp. Dette medfører at vann fra takrenne går direkte til bakken på utsiden av rekkverket, noe som kan tilføre fuktighet til grunnen ved grunnmuren.

Det bør monteres nedløpsrør for å lede vannet bort fra grunnmuren og hagearealet, for å redusere risikoen for fuktbelastning mot grunnmur og omkringliggende konstruksjoner. Konsekvensen av manglende tiltak er økt risiko for fuktskader på fundamenter og nærliggende arealer, selv om vannmengden vurderes som begrenset.

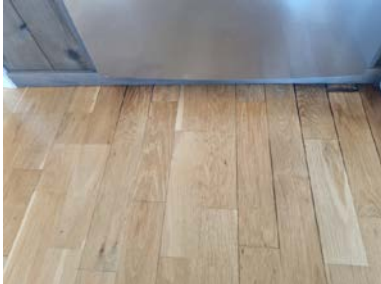
Det er påvist fuktskade på parkettgulvet ved kjøleskapet og kjøkkeninnredningen på kjøkkenet.

fuktskadet parkettgulv ved kjøleskap og kjøkkeninnredning på kjøkken.

Ved en fremtidig oppgradering av parkett anbefales det å åpne opp konstruksjonen for å kontrollere forholdene, for å unngå skjulte skader og sikre et sunt innemiljø.

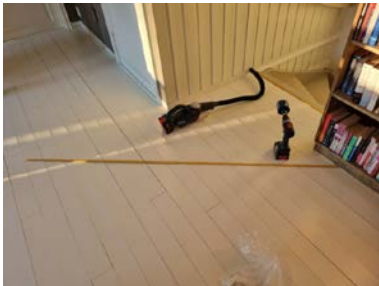
Laser plassert midt i stue i 1. etasje. Det ble målt ca. 15 mm. høydeavvik gjennom hele rommet.

Tommestokkens plassering viser hvor det ble målt høydeforskjell i etasjeskille på ca. 15mm. innenfor 2 meter.

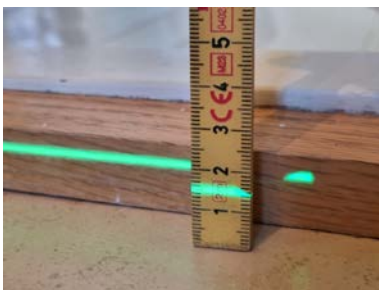
Manglende fall kan medføre at vann ikke ledes til sluk ved lekkasje, noe som øker risikoen for fuktskader i omkringliggende konstruksjoner.

Topp flis ved dør.

Ved eventuell renovering bør det påses at våtrommet bygges med korrekt fall til sluk.

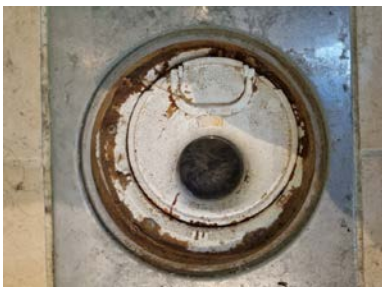
Manglende dokumentasjon og ukjent utførelse medfører usikkerhet om tettheten, noe som øker risikoen for lekkasjer og fuktskader i tilstøtende konstruksjoner.

Sluk under badekar

Det bør vurderes å oppgradere membran og slukløsning, da mer enn halvparten av forventet brukstid er passert, og det ikke foreligger dokumentasjon på utført membranarbeid.

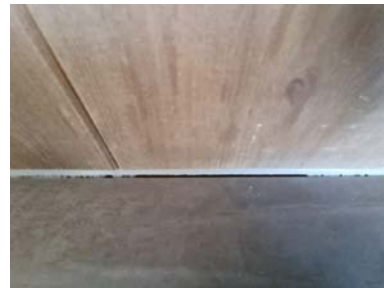
Utett fug mellom benkeplate og veggpanel.

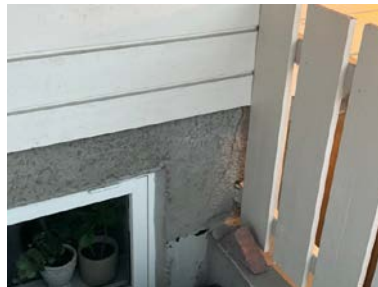
Det ble observert en mindre svinnsprekk ved trappeløp til kjeller.

Sprekkdannelse registrert ved kjellernedgang.

- Ikke behov for umiddelbare tiltak, men sprekker bør overvåkes over tid og tiltak må vurderes ut fra hvordan dette utvikler seg.
