Tronesmoen 1, 8646 KORGEN

# Eldre enebolig med renoveringsbehov på Trones i Krogen

Befaringsdato: 27.05.2025

Rapportdato: 10.06.2025

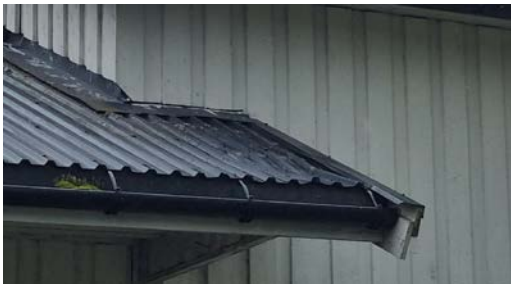
Skade i takplater

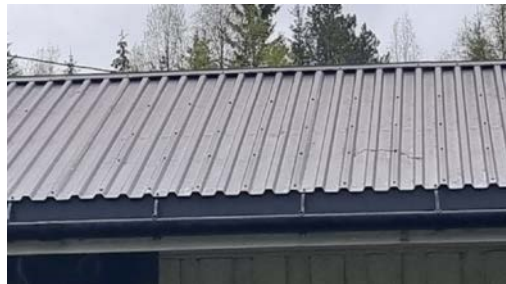
Det er synlige merker av spikerlekter i takplater.

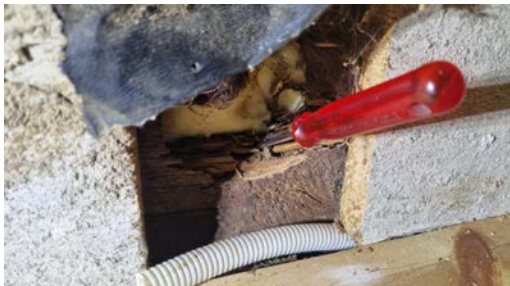
- Det er påvist råteskader i veggkonstruksjonen.
- Det er ingen musesperre i nedre kant av konstruksjon.

Det er registrert synlig råteskade i veggkonstruksjonen. Råteskade er synlig fra trappenedgang til kjelleretasjen.

- Råteskadede konstruksjoner må skiftes ut.
- Musesperre må etableres.

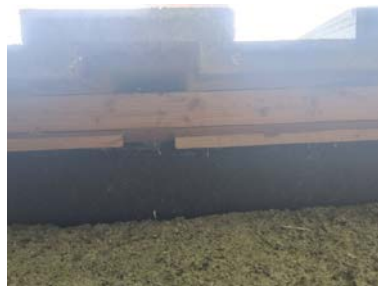
Det er ingen musesperre i nedre kant av konstruksjon.

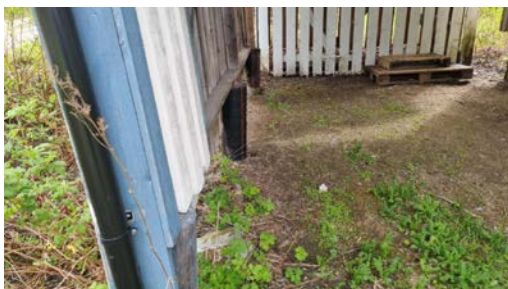
Skjevheter i fundamenter.

Det må påregnes utbedringer. Hvis ikke utbedringer blir utført vil dette få store følgeskader.

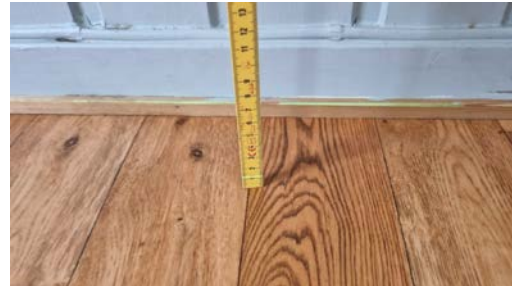
- Målt høydeforskjell på over 20 mm innenfor en lengde på 2 meter. Tilstandsgrad 3 gis med bakgrunn i standardens krav til godkjente måleavvik.
- Målt høydeforskjell på over 30 mm gjennom hele rommet. Tilstandsgrad 3 gis med bakgrunn i standardens krav til godkjente måleavvik.

Kontroll av planavvik.

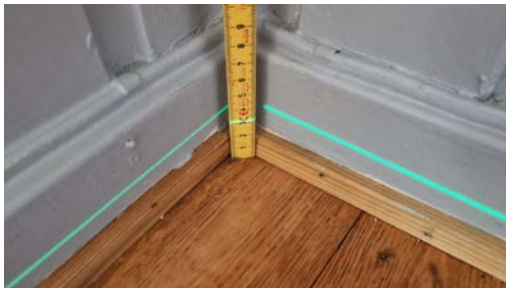
Kontroll av planavvik.

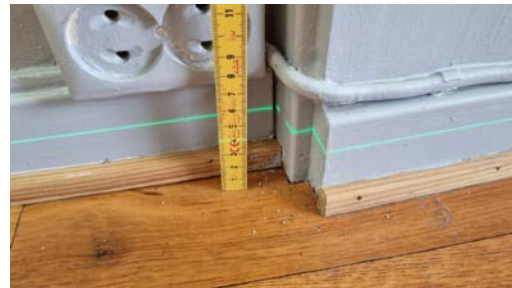
Kontroll av planavvik.

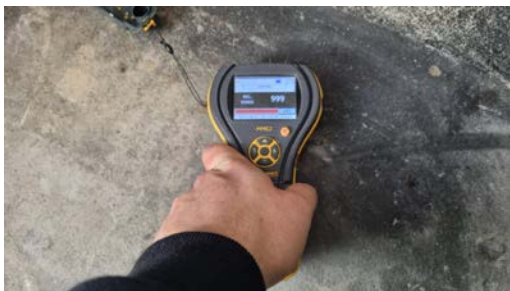
Det ble registrert forhøyde fuktverdier

Kjelleretasjen må ventileres godt.  
ved lagring av utstyr/eiendeler bør man ta hensyn til at det er målt forhøyde fuktverdier i rommene.

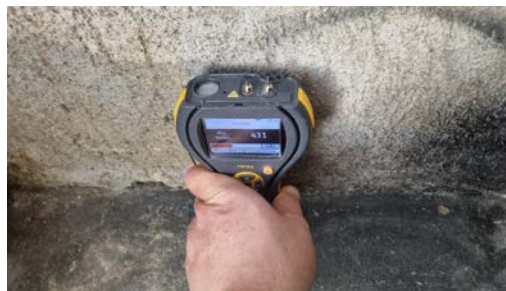
Det ble registrert forhøyde fuktverdier.

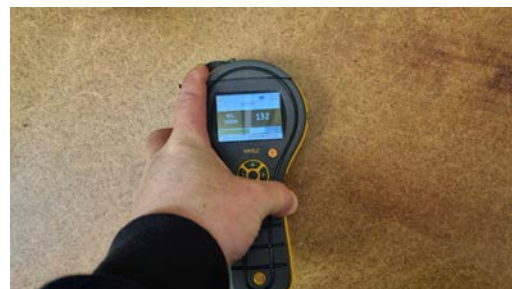
Det ble fukt målt ved befarings, ingen forhøyde verdier ble registrert.

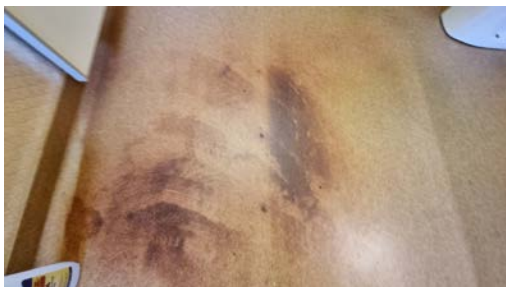
Missfarging i belegg.

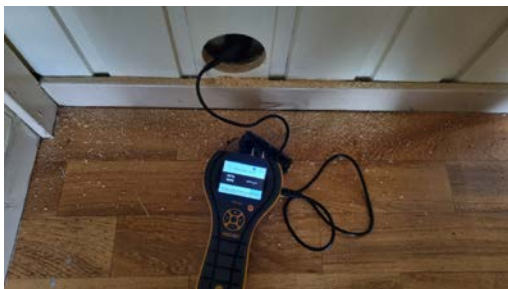
Hulltaking er foretatt uten å påvise unormale forhold.

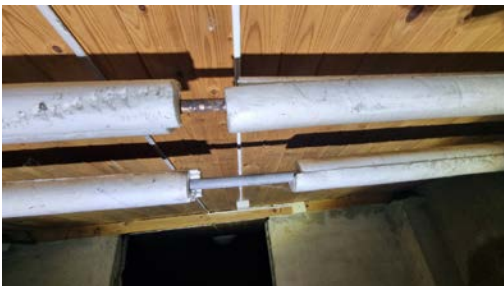
Vannledninger av kobber og jernrør.

- Det er ikke behov for utbedringstiltak siden anlegget fungerer i dag, men ut ifra alder kan skader plutselig oppstå på eldre anlegg.
- I forbindelse med oppgradering av våtrom vil det være naturlig med utskiftning av rør.

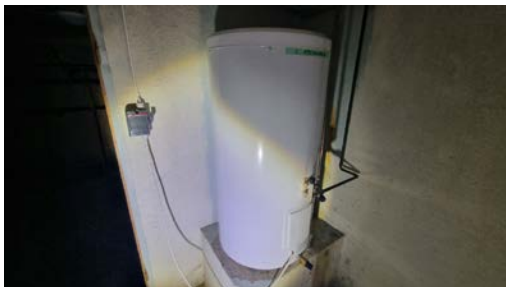
Varmtvannsbereder fra 2003.

- Det er ikke behov for utbedringstiltak siden tanken fungerer i dag, men ut ifra alder kan skader plutselig oppstå på eldre tanker.

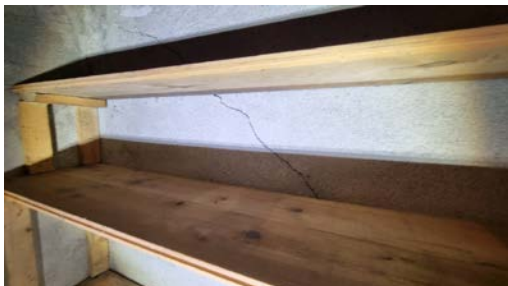
Sprekk i grunnmur.

Sprekkene i grunnmuren bør overvåkes jevnlig for å sikre at de ikke utvikler seg videre.
