Ellanhaugvegen 20, 7670 INDERØY

**Romslig familiebolig med en
landlig beliggenhet | Isolert
dobbelgarasje i Limtre | Gode sol-
og utsiktsforhold**

Sammendrag av boligens tilstand

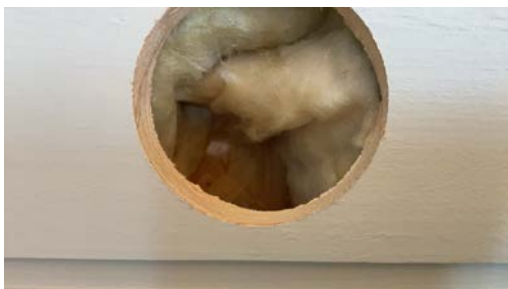
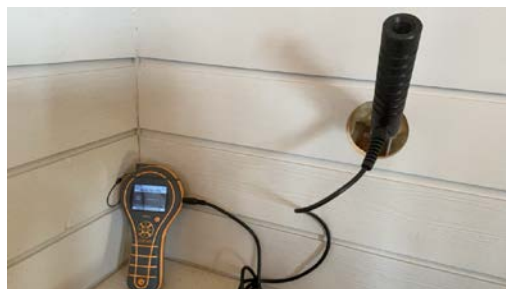
SOKKEL > BAD

TG 3 Generell

- Manglende oppgradering av våtrommet medfører høy risiko for at konstruksjonene ikke vil tåle vanlig bruk av vann eller lekkasjer. Dette kan føre til fuktskader på tilstøtende konstruksjoner.

Kostnadsestimat: 200 000 - 500 000

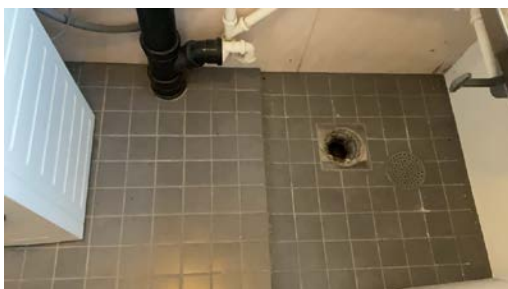
SOKKEL > VASKEROM

TG 2 Sluk, membran og tettesjikt

- Det er viktig å merke seg at levetiden til en membran varierer basert på kvalitet, installasjon og bruk. Eldre membraner kan bli sprø og sprekke opp, noe som fører til at de mister sin vanntettende funksjon. Dette kan resultere i vannlekkasjer gjennom vegger og gulv og fuktskader.
- Eldre sluk av plast er ofte utsatt for lekkasjer og særlig i overganger. Eventuelle lekkasjer kan medføre fuktskader på tilleggende konstruksjoner.

Jevnlig rens av sluk for å sikre rask avrenning.

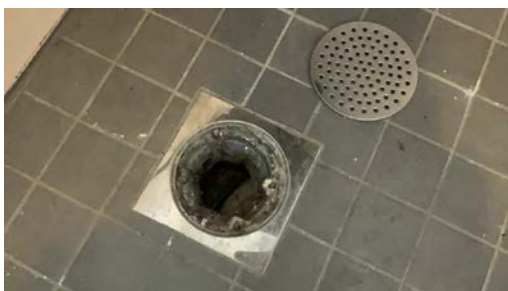
Opprinnelig sluk, ingen synlig mansjett eller tettesjikt.
