Damhauggata 10B, 1772 HALDEN

**Praktisk og trivelig  
selveierleilighet over 2. etasjer  
med 2 soverom og veranda -  
sentralt beliggende.**

| Tilstandsrapport ..... | 50 |

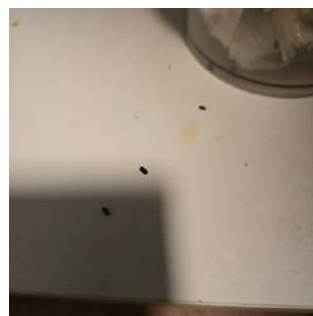
Det ble observert muselort i benkeskapet på kjøkkenet.

Eier har laget avtale med et skadedyrsaneringsfirma. De har plassert ut feller og musegift. Feller følges opp ca en gang pr uke frem til mus er fjernet.

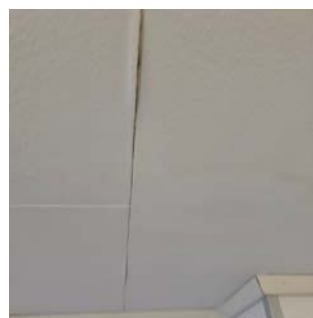
Svelling i himling over dusj

- Uegnede materialer må fuktbeskyttes/utskiftes.
- Himlingsplater bør skifes. Himling bør fuktsikres.

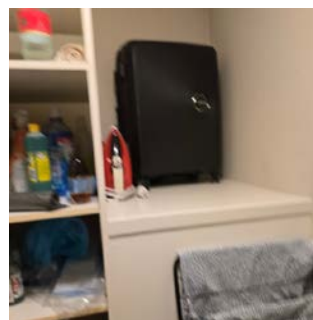
Innbygging av vvb

- Det bør etableres tilfredsstillende avrenning eller lekkasjesikring ved varmtvannstank.

Det bør etableres tilgang til inspeksjon av varmtvannsbereder.
