Varøyvegen 190, 7944 INDRE NÆRØY

**Enebolig og garasje med innredet  
loft, som ligger skjermet til  
mellom Rørvik og Kolvereid**

Befaringsdato: 10.09.2025

Rapportdato: 18.09.2025

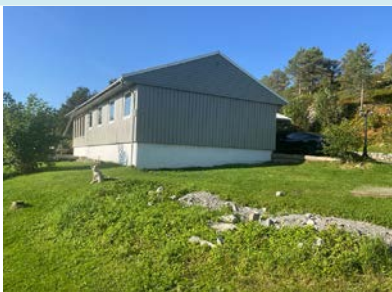
## ENEBOLOG

**Byggeår**  
1980

**Kommentar**  
Midlertidig brukstillatelse datert 20/6  
-1980
