Stasjonsbyen 11, 7873 HARRAN

**Harran | Enebolig med 2 garasjer |  
2 varmepumper |**

Befaringsdato: 11.12.2025

Rapportdato: 19.12.2025

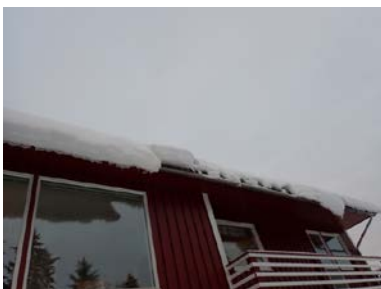
Snøfangere bør monteres med tanke på sikkerhet.

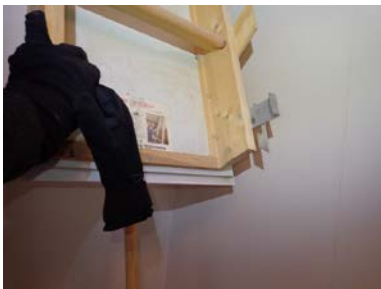
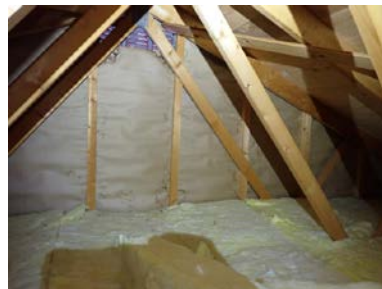
- Det er påvist fuktskjolder/skader i takkonstruksjonen.

Kaldtloft vurdert fra luke i himling pga manglende gulv på kaldtloft. Stige til kaldtloft mangler nedre del. Registerer stedvis fuktmerker på gavelvegger og ved gjennomføringer i tak.

- Det må gjøres nærmere undersøkelser.

Anbefaler at det etableres tilgang til hele kaldtloft for å avdekke tilstand. Utbedring av stige må påregnes.

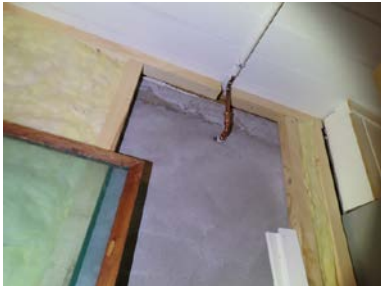
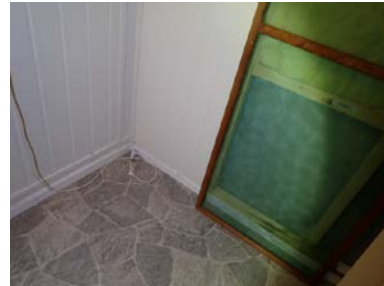
Registrerer uttørkede fuktmerker på vegg mot vaskerom.

Det må påregnes utbedring av revet område.

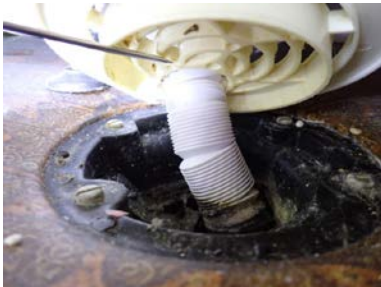
- Våtrommet har behov for omfattende oppgraderinger. For å sikre en løsning som oppfyller gjeldende krav, bør tettesjikt, sluk og røropplegg oppgraderes og dokumenteres.

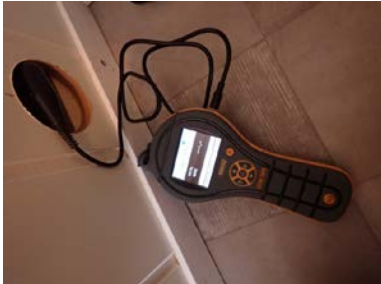
Registrerer uttørkede fuktmerker på vegg bak oppvaskmaskin.

Anbefaler ytterlige undersøkelser for å avdekke om det er skjulte skader pga tidligere lekkasje.
