Stasjonsbyen 11, 7873 HARRAN

**Harran | Enebolig med 2 garasjer |  
2 varmepumper |**

Befaringsdato: 11.12.2025

Rapportdato: 19.12.2025

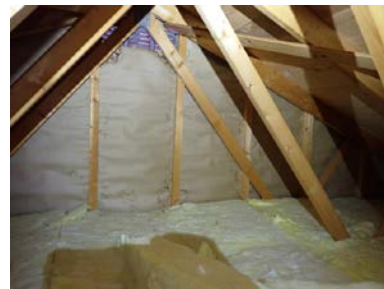
- Det er påvist fuktskjolder/skader i takkonstruksjonen.

Kaldtloft vurdert fra luke i himling pga manglende gulv på kaldtloft. Stige til kaldtloft mangler nedre del. Registerer stedvis fuktmerker på gavelvegger og ved gjennomføringer i tak.

- Det må gjøres nærmere undersøkelser.

Anbefaler at det etableres tilgang til hele kaldtloft for å avdekke tilstand. Utbedring av stige må påregnes.

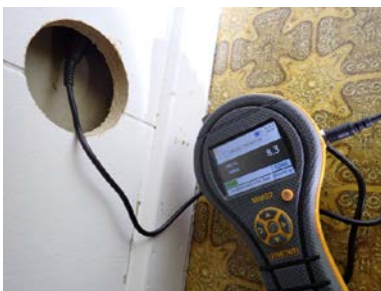
- Det er registrert fuktskjolder/fuktskader på overflater.

Stedvis noe fuktskjolder på panel i kjellerstue.  
Registerer saltutslag på mur i luke i bod.

- Det må foretas ytterligere undersøkelser for å fastslå omfang/årsak.
