Stasjonsbyen 11, 7873 HARRAN

**NY PRIS! Harran | Enebolig med 2
garasjer | 2 varmepumper |**

Befaringsdato: 11.12.2025

Rapportdato: 19.12.2025

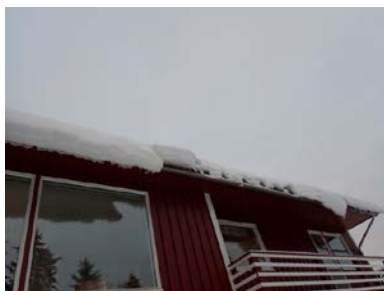
Veggene har bindingsverkskonstruksjon fra byggeår. Fasade/kledning har stående bordkledning.

- Uten tilstrekkelig lufting bak bordkledningen kan fuktighet som trenger inn bak bordene eller gjennom veggen innenfra ikke tørke opp. Dette skaper ideelle forhold for råtesopp og muggvekst.

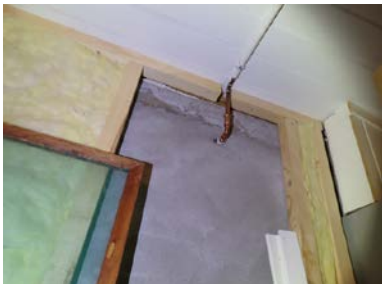
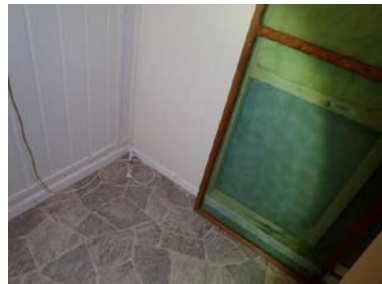
TG 2 Overflater

Stedvis noe eldre overflater med mindre avvik.

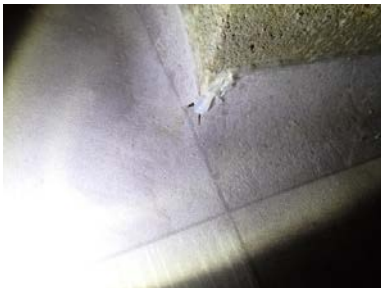
SOKKELETASJE > VASKEROM

Vurdering av avvik:

- Elektrisk avtrekksvifte bør monteres for å lukke avviket.

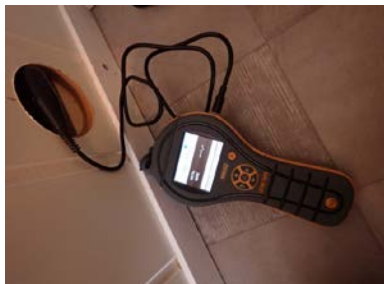
1 ETASJE > KJØKKEN

Registrerer uttørkede fuktmerker på vegg bak oppvaskmaskin.

Konsekvens/tiltak: Det er påregnelig med utskiftning/utbedringer av kjøkkeninnredningen. Anbefaler ytterlige undersøkelser for å avdekke om det er skjulte skader pga. tidligere lekkasje.
