Øståsveien 21, 3233 SANDEFJORD

**Et sted for minner – sommerhytte  
på stor tomt med badevik, båtfeste  
og naturskjønn ro. Gamle  
drømmer møter nye.**

# Tilstandsrapport

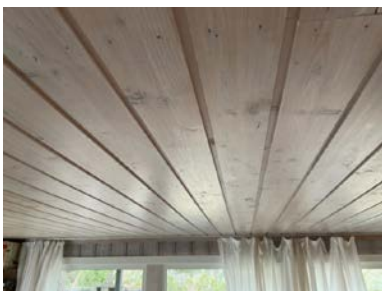
Stuetak med heng bør følges med på. Om det blir forandringer i taket bør det etableres forsterkninger.

Stuetak med nedheng.

Det bør etableres inspeksjonsmulighet til loft. Dette for å kunne sjekke konstruksjonen for event. fukt og råde.

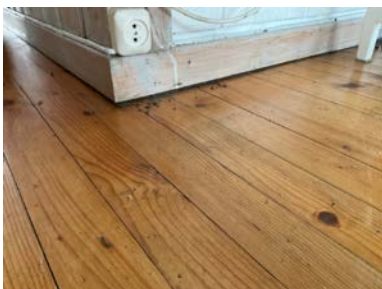
Glippe under gulvlist.

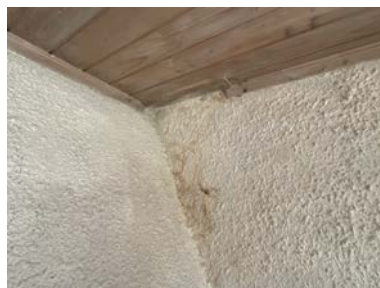
Det er noe fuktskjolder og saltutslag på brannmur/pipe over peis.

Fuktskjolder og saltutslag på pipe/brannmur.

Fuktskjolder og saltutslag skyldes antagelig fuktinntrenging fra utsiden. Vidre undersøkelser anbefales.  
Det kan ofte være tilstrekkelig med utvendig overflatebehandling.

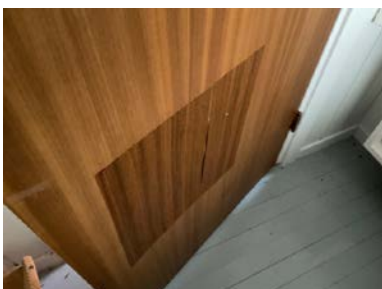
Dør til alkove/soverom subber mot dørterskel og har løs dørvrider.  
Det er skade på innsiden av dør til soverom.

Skade på innside av dør.

Dør som subber mot terskel bør justeres.  
Løs dørvrider bør festes.

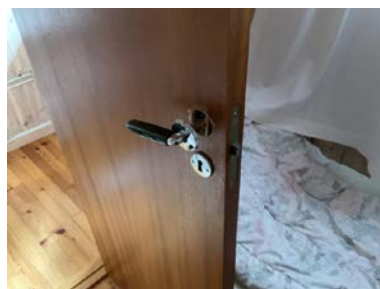
Løs dørvrider.

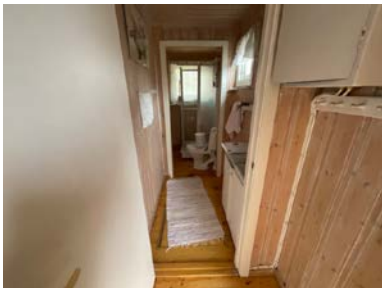
Bad i 1. etg.

Badet er bygget som et enkelt hyttebad. Rommet er ikke bygget som våtrom med fuktsikring av konstruksjon.  
Det er noe svertesopp og fuktskjolder på vegg og gulv bak dusjkabinett. Ukjent årsak.

Når badet ikke er bygget som våtrom, med fuktikre overflater og overganger mellom gulv og vegg, vil det ved lekkasje i rommet renne vann inn i konstruksjonen.

Badet bør bygges med tilstrekkelig fuktsikring som for våtrom.

**Kostnadsestimat: 100 000 - 300 000**

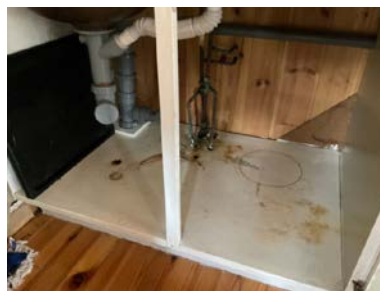
Det er svelling og fuktskjolder på bunnplate i benkeskap.

Svelling og fuktskjolder på bunnplate i benkeskap kan skyldes lekkasje fra avløp til vask. Det er ikke kjent om det er fukt eller fuktskjolder under benkeskap.

Fuktskjolder og svelling på bunnplate.

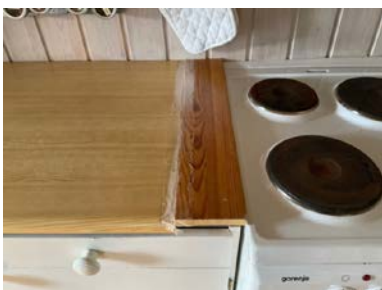
Ufagmessig skjøt av benkeplate.

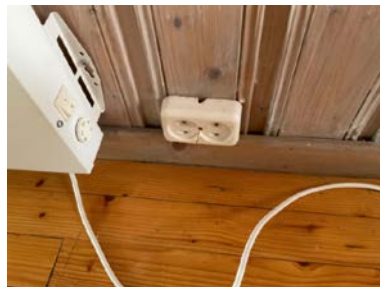
Skade på stikkontakt.

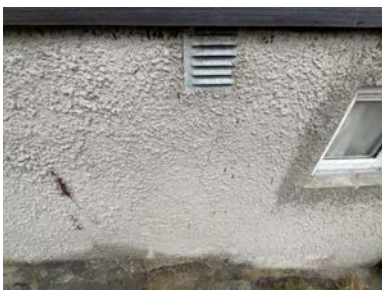
Det er noe mindre sprekker og riss i grunnmur. Ukjent årsak.

Riss/spekk i grunnmur.

Det antas at sprekker/riss er av begrenset art og uten vesentlig betydning. Forholdet bør følges med på.
