# Herlig fritidseiendom med flott utsikt og lett adkomst.

# Tilstandsrapport

gnr. 136, bnr. 22

Rapportdato: 19.03.2025

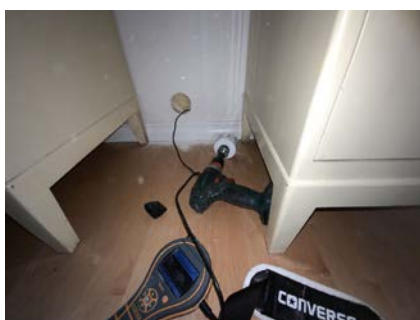
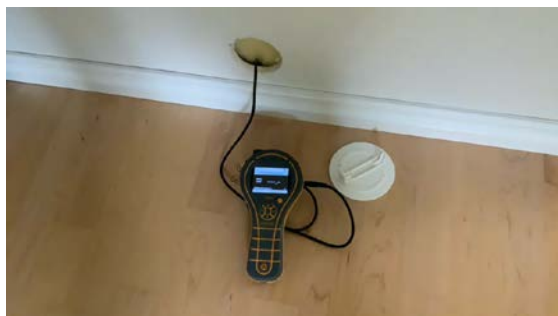
## 1. ETASJE > BAD

- Det er påvist at høydeforskjell fra topp slukrist til gulv/synlig topp membran ved dørterskel er mindre enn 25 mm.
- Det er påvist avvik i fallforhold til sluk i forhold til krav i forskrift på byggetidspunktet.

Riss/spekk i flere gulvfliser.

Det er ikke behov for tiltak. Badet fungerer med disse avvikene, så lenge det brukes dusjkabinett.

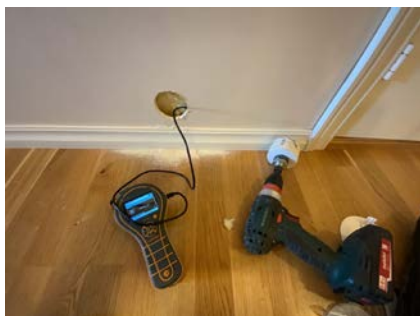
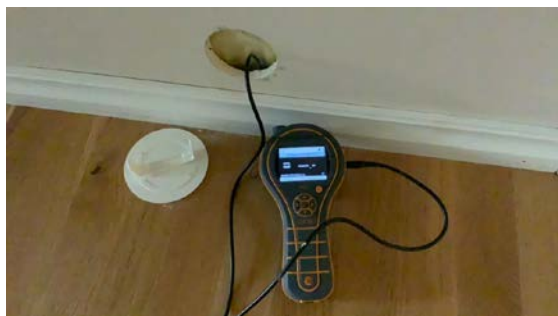
## 1. ETASJE > VASKEROM

- Det er påvist at høydeforskjell fra topp slukrist til gulv/synlig topp membran ved dørterskel er mindre enn 25 mm.
- Det er påvist avvik i fallforhold til sluk i forhold til krav i forskrift på byggetidspunktet.

Det er ikke behov for tiltak. Vaskerommet fungerer med dette avviket.
