**Fiplingdalen - Koselig hytte med
idyllisk beliggenhet ved
Fiplingvatnet i Grane - Naust/
Anneks**

Befaringsdato: 08.08.2024

Tilstandsrapport

FRITIDSBOLIG

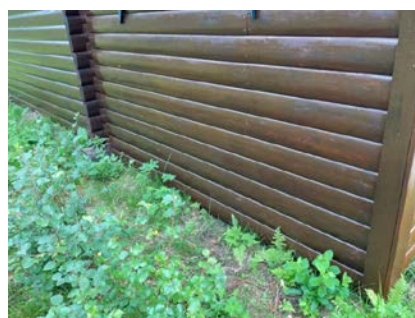
Bordkledning/tømmer ført ned mot mark.

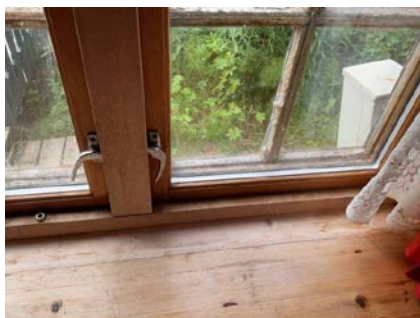
Sopp/råte fra kondens mellom glass, vindu på kjøkken.

- Det må påregnes noe vedlikehold og at enkelte vinduer må skiftes ut.
- Det må foretas lokal utbedring.
